# ANALYSE OG VÆRDISÆTNING

KULTURARV, TRANSFORMASJON OG RESTAURERING  
AFGANG 2023  
MATTIS LANDE ESDAILE - 160286

# RÅDMANDSGADE 6

BYHUSE MELLOM BEBOELSE OG INDUSTRI

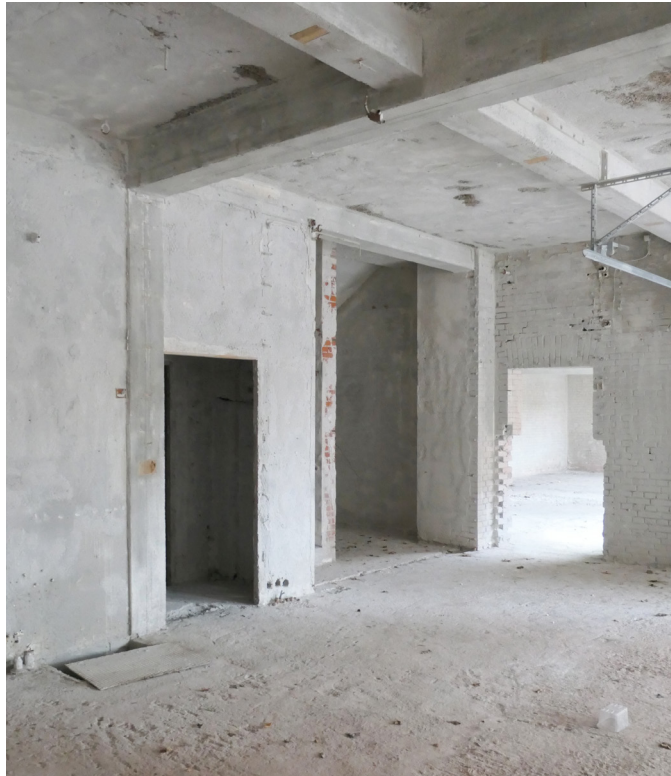
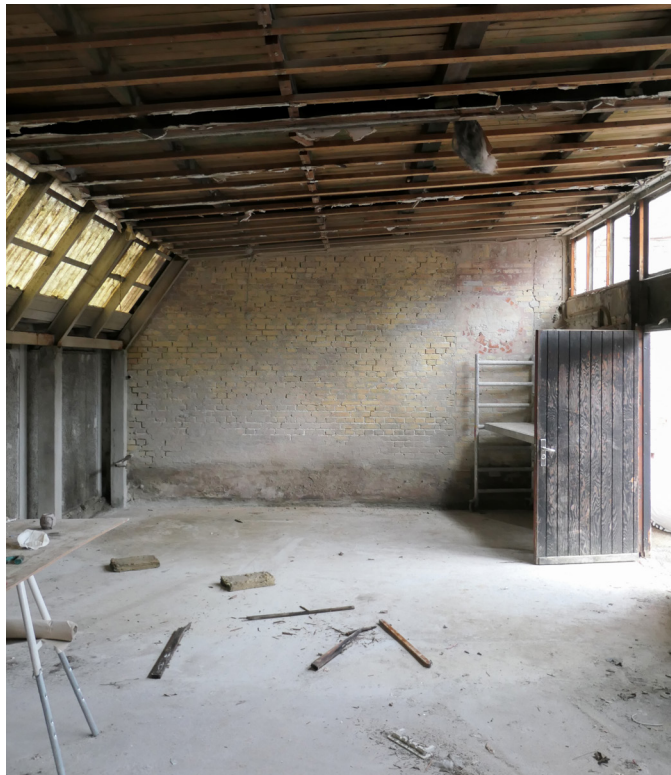
De ulike bygningene er bygget med forskjellige konstruksjoner og prinsipper som er typisk for den perioden de stammer fra. Forhuset er fullmurt i hovedsakelig gule sten, og har tidligere vært pudset, men pudsen er fjernet og huset står i mursten i nåværende tilstand. Skifertaket er fjernet, men konstruksjonen eksisterer fortsatt og er i brukbar stand. Gulvene både i stuen og 1. Sal er slitt etter at nedrivningen har startet og skal skiftes. For at bygningen skal kunne brukes skal det også etterisolerers. Tilbygningen mot bakgården er bygget i to omganger. Den delen fra 1909 er i samme type sten som forhuset, mens den øverste delen som fungerer som vern for takterrassen er i røde sten på samme måte som sidebygningen. Dog ser det ut til at det er brukt kalkmørtel og ikke KC-mørtel. Denne tilbygningen har fått litt setnings-skade.

Side- og bakbygningen er litt mer blandet. Ytterveggene i stuen er fullmurt i røde sten, mens kjelleren er av betong. I sidebygningen er det to bærende betongsøyler i midten av rommet. Til dekk og loft er det også brukt betong, både i form av jernbetongsdekk, men også ved betongdragere i loftet. Betongdragerne har relativt store dimensjoner, muligens fordi det til fabrikken ble brukt til å henge opp maskiner og lignende. Overdimensjoneringen kan også ha vært med tanke på å muliggjøre en tilbygning i form av en 1. Sal, som er blitt utført på deler av bygningen.

Garasjen er bygget av gassbetongblokker og bærende jernsøyler. De er dekket av trebetong på innsiden som er litt slitt. Fasaden ut mot Rådmandsgade er av jernbetong som ser ut til å være i god stand. Fasaden inn mot gårdsrommet er av jernplater som har fått litt rust.

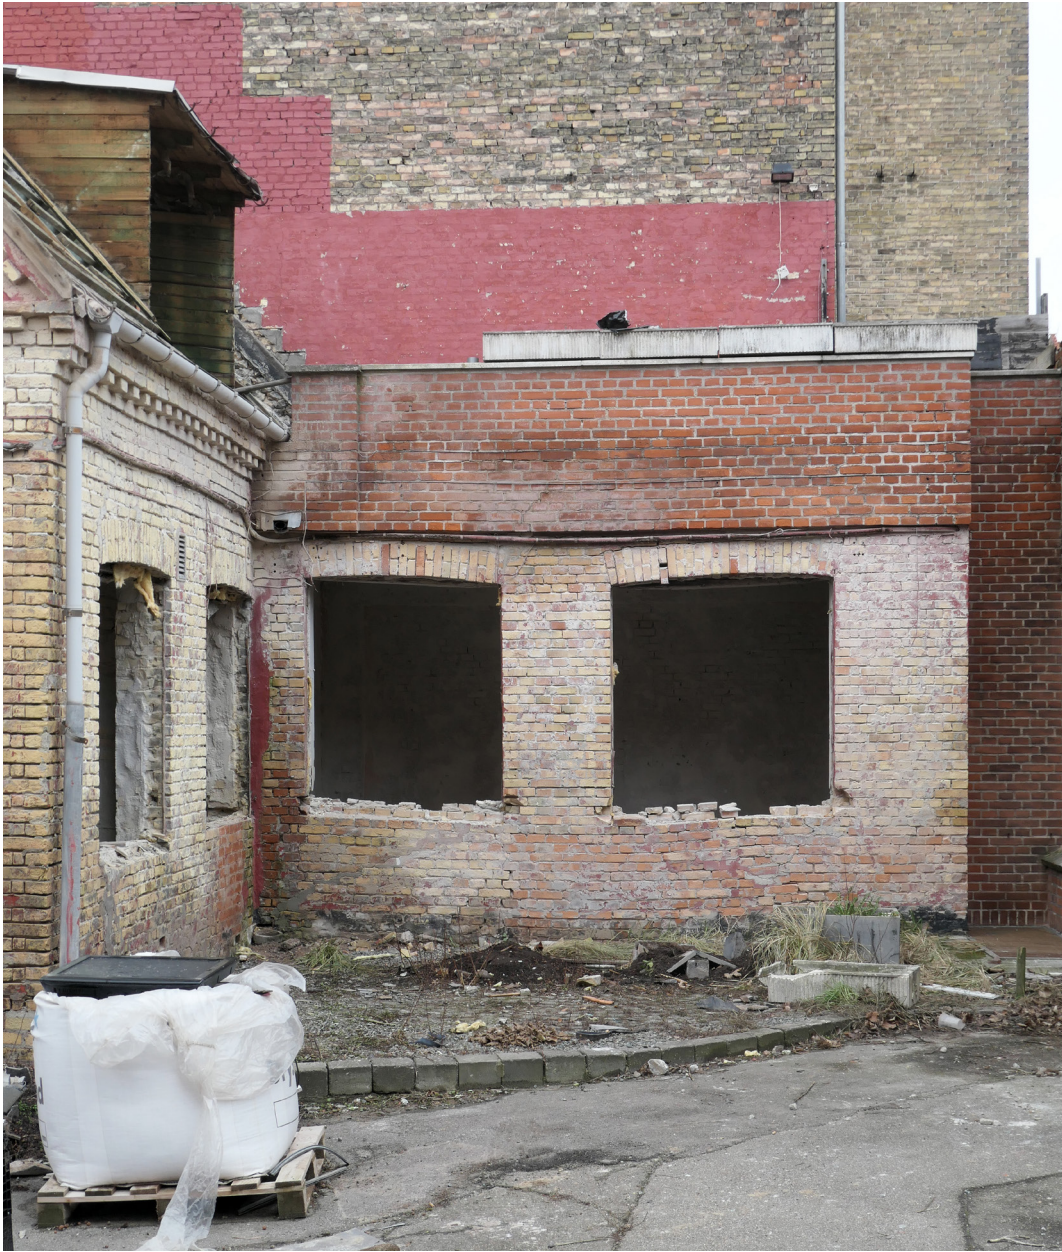
Forhuset er bygget i gule sten i kryssforbant, og har alltid vært pudset. Side- og bakbygningen derimot har det alltid vært eksponert røde mursten som i dag også står skarpt i sitt kryssforbandt. Forhuset har en tannsnitt gesims på alle sidene utenom gavlen mot nord som er en brannmur. I fasaden mot gaten er det også markert en sokkel, det er det derimot ikke inn mot gården. Side- og bakbygning har på sin side en markering av sokkel med et rulleskift før kryssforbantet begynner. De har også klinker til solbenke ved vinduene. Fasaden av sidebygningen mot forhuset har ytterligere en markering i form av en fremskutt murkant litt nedenfor vinduene.

I forhuset er det fire fag ut mot gaten og tre mot gården, med en dør eller vindusåpning i hvert fag. Det at det er ulikt antall fag på hver sin side av bygningen gjør at vindusåpningene er proporsjonert forskjellig. I fasaden mot gaten blir vindusåpningene litt smalere, mens de inn mot gården nærmest er kvadratiske. Over alle åpninger i forhuset og tilføyelsen er det murstikk. Til side- og bakhuset derimot er det betongoverliggere, som er typisk for perioden. Sidebygningen har litt større dimensjonerte vindusåpninger enn forhuset. De har harmonerer likevel med hverandre da åpningene først og fremst er høyere, og ikke særlig mye bredere. Når det kommer til bakbygningen derimot har vinduene litt andre proporsjoner. I stuen er vinduene bredere og lavere, nok for å tilpasse seg at loftshøyden er lavere enn i sidebygningen. På 1. sal derimot varierer vindusåpningene i størrelse i takt med høyden på rommene. De tilpasser seg brystningshøyde til bakbygningens stueetasje, og samtidig ligger samme nivå i toppen som den delen av 1. sal som ligger over sidebygningen. I tillegg blir det en spesiell detalje over gårdstolettet. Der ser vindusåpningen ut som en døråpning, og kan ha vært det på ett tidspunkt. Før 1. salen ble bygget lå det en takterrasse over bakbygningen, der adgangen nettopp var over gårdstolettet. Samtidig skaper denne litt annerledes vindusåpning en

avslutning på fasaden og utfyller den plassen på 1. sal, som gårdstoalletet fyller i stuen.

Taket på forhuset er et mandsartak, nærmere bestemt et Københavnertak som oppstod i akkurat denne perioden. Det vil si at den øverste delen av mansardtaket er nesten helt flatt. Dette gir en fint tegnet gavl i gatebildet, og skaper en godt utnyttet 1. sal på forhuset. Ovenpå tilføyelsen av forhuset, har det blitt skapt en liten takterrasse. Taket til side- og bakhuset er flatt og har ovenlys. Dette skaper noen fine lysinnslipp, særlig til sidebygningen som er ganske dyp og kun har vinduer i to av sidene. Denne store takflaten skaper dessverre en ikke særlig bemerkelsesverdige utsikt fra 1. salen. Takflaten fra sidebygningen tar opp mye av synsfeltet og virker ikke optimalt utnyttet.

Taket over sidebygningen, anbefales det også å gjøre noe med. Den tar mye av synsfeltet og er ikke spesielt innbydende å kikke på. Det kunne enten være ved å fortsette 1. salen så den ligger over hele side- og bakbygning, eller ved en mulig takterrasse.
