Analyse og værdisætning af
Meulenberg Park 2A

Anna Elizabeth Rosendahl, stud5858
Kulturarv, Transformation og Restaurering
20.02.2020

ANALYSE OG VÆRDISÆTNING AF MEULENBORG PARK 2A

Adresse:
Meulenberg Park 2a
3070 Snekkersten

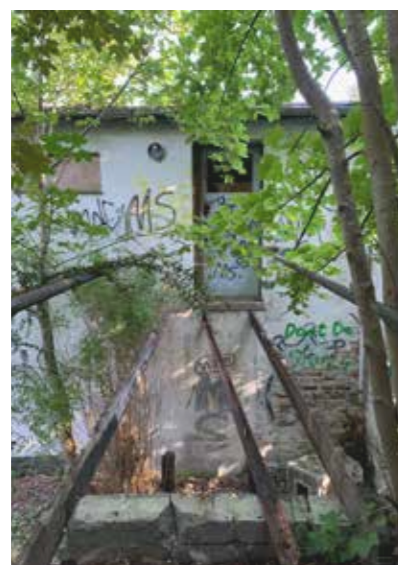
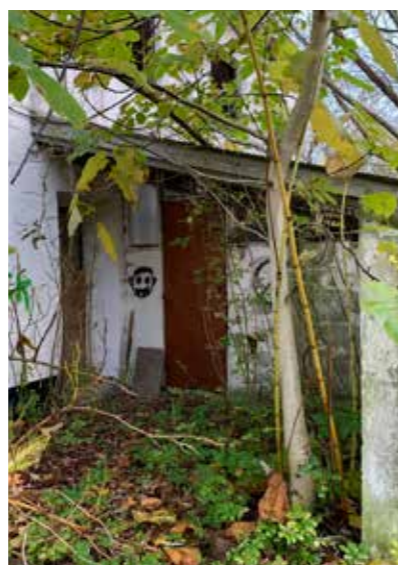
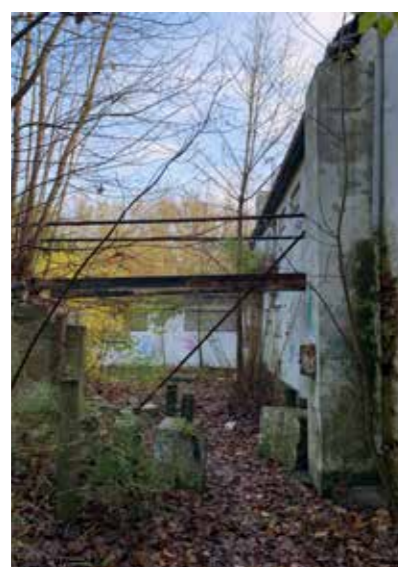
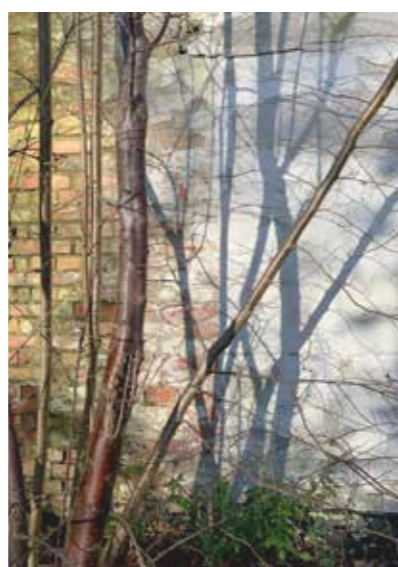
Huset har stået funktionstømt siden 2005 og har derfor ikke været opvarmet eller vedligeholdt i min. 15 år. Derudover er huset hårdt ramt af hærværk hvilket ses på grafitti på samtlige vægge både inde og ude, ødelagte gulve, vægge, vinduer og døre.

Murværket er i god stand på nær på hjørnerne, hvilket sandsynligvis skyldes en vandskade grundet manglende vedligehold af murværkets overflade, samt det meget lille tagudhæng. Skaden er begrænset og bør kunne udbedres ved at udskifte de ødelagte sten.

På trods af de ødelagte overflader og de indvendige vægges tilstand er huset mere stabilt end man skulle tro. Bjælkelaget bestående af 23x23cm tykke bjælker er i overraskende god stand og der er ingen tegn på at førstesalen vil falde ned.

Tagkonstruktionen er meget spinkel, men også i udemærket stand. Tagpappen bør gennemses og tagkonstruktionen kontrolleres yderligere.

Drivhuset er bygget omkring 1990, i træ, og væggene er i udemærket stand. Dele af murværket har været fjernet på en grov måde og har efterladt store synlige tilslag/ sten. Vinduerne er i samme tilstand som resten af huset og bør udskiftes. Taget er faldet sammen og bør også udskiftes.

Hvor et er muligt at bevare bærende bygningsdele bør der repareres. Især murværket vil være oplagt at reparere.

Det anbefales af transformere huset. En kommende transformation kan være ret gennemgribende så længe den holder sig indenfor den eksisterende bygningsmasse. Ved en transformation bør tag, vinduer, døre, indvendige vægge og gulve udskiftes. Desuden bør energiforholdene forbedres til at passe til det nye program.
