STØBERIHALLERNE I PRÆSTØ

KATALOG 3
BYGNINGERNES STAND

Analyse og værdisætning af bygning og tilhørende omgivelser

Besigtigelsesdato: 29.01.2020

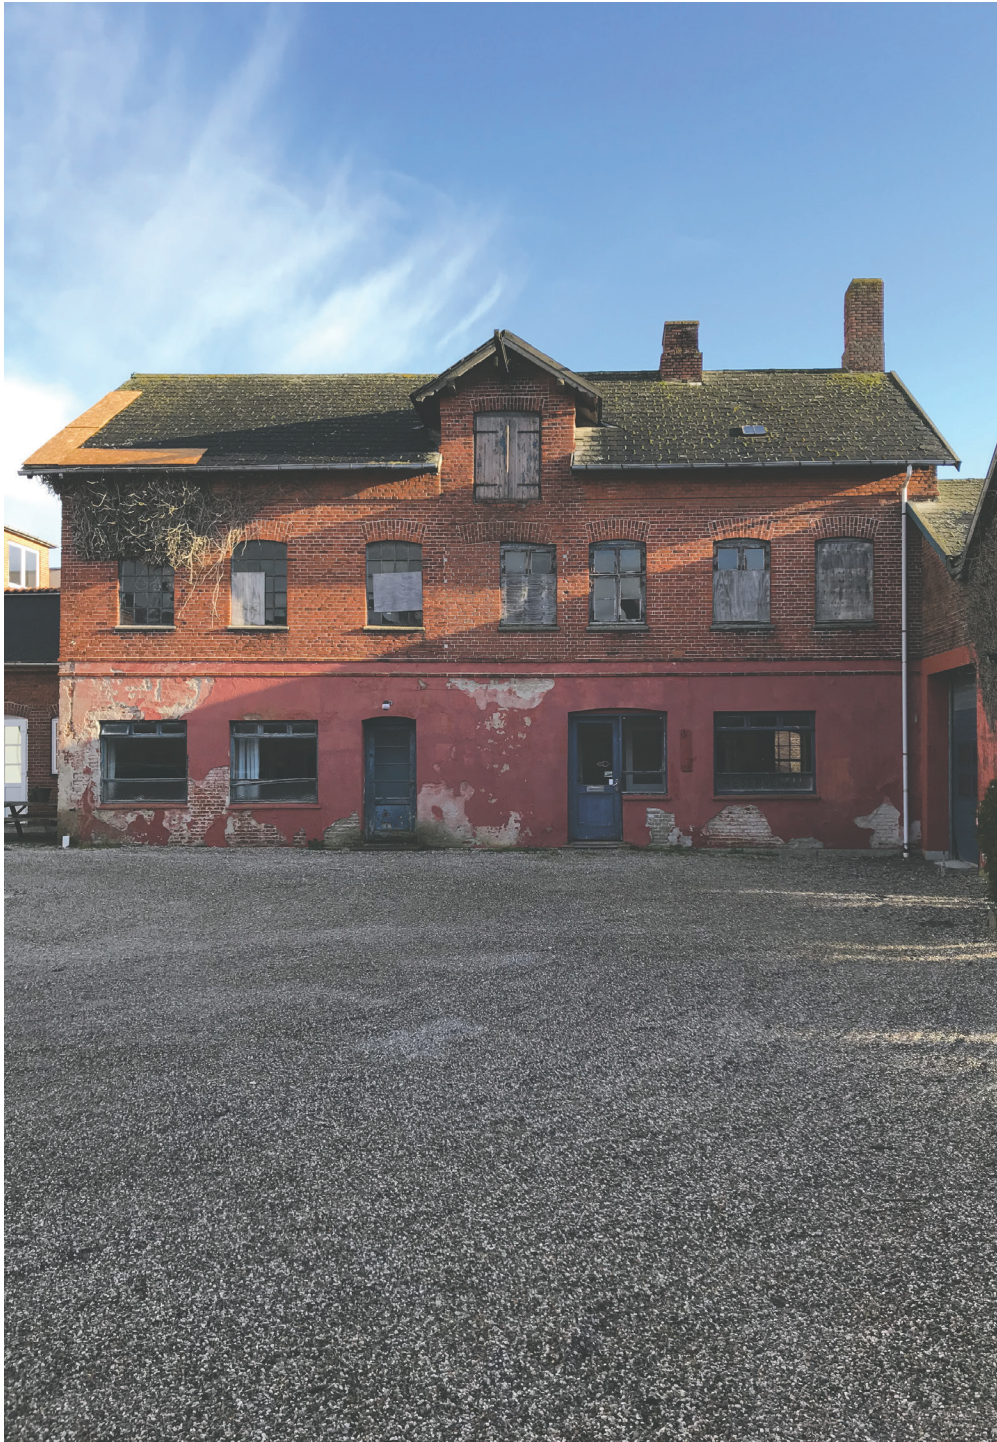
*Bygning B: Det østre sidehus - Facade mod gårdrummet.
Efeu har ødelagt taget, så dette bør skiftes*

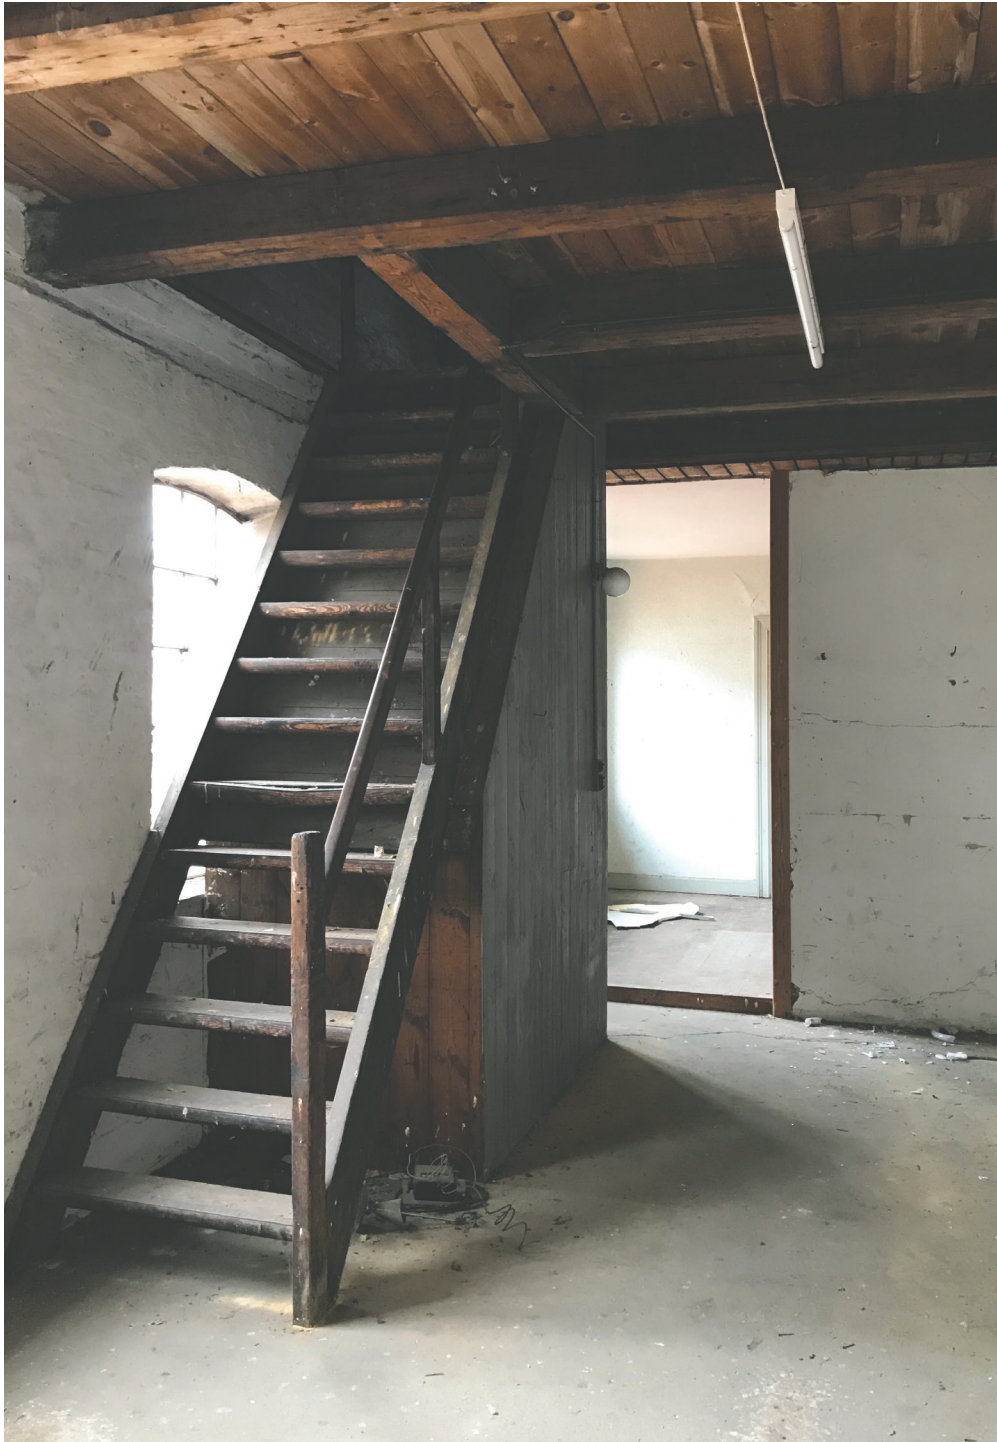
Bygning B: Det østre sidehus - Interiør

Billedet viser den nuværende trappe fra første sal til anden sal. Denne bør fjernes

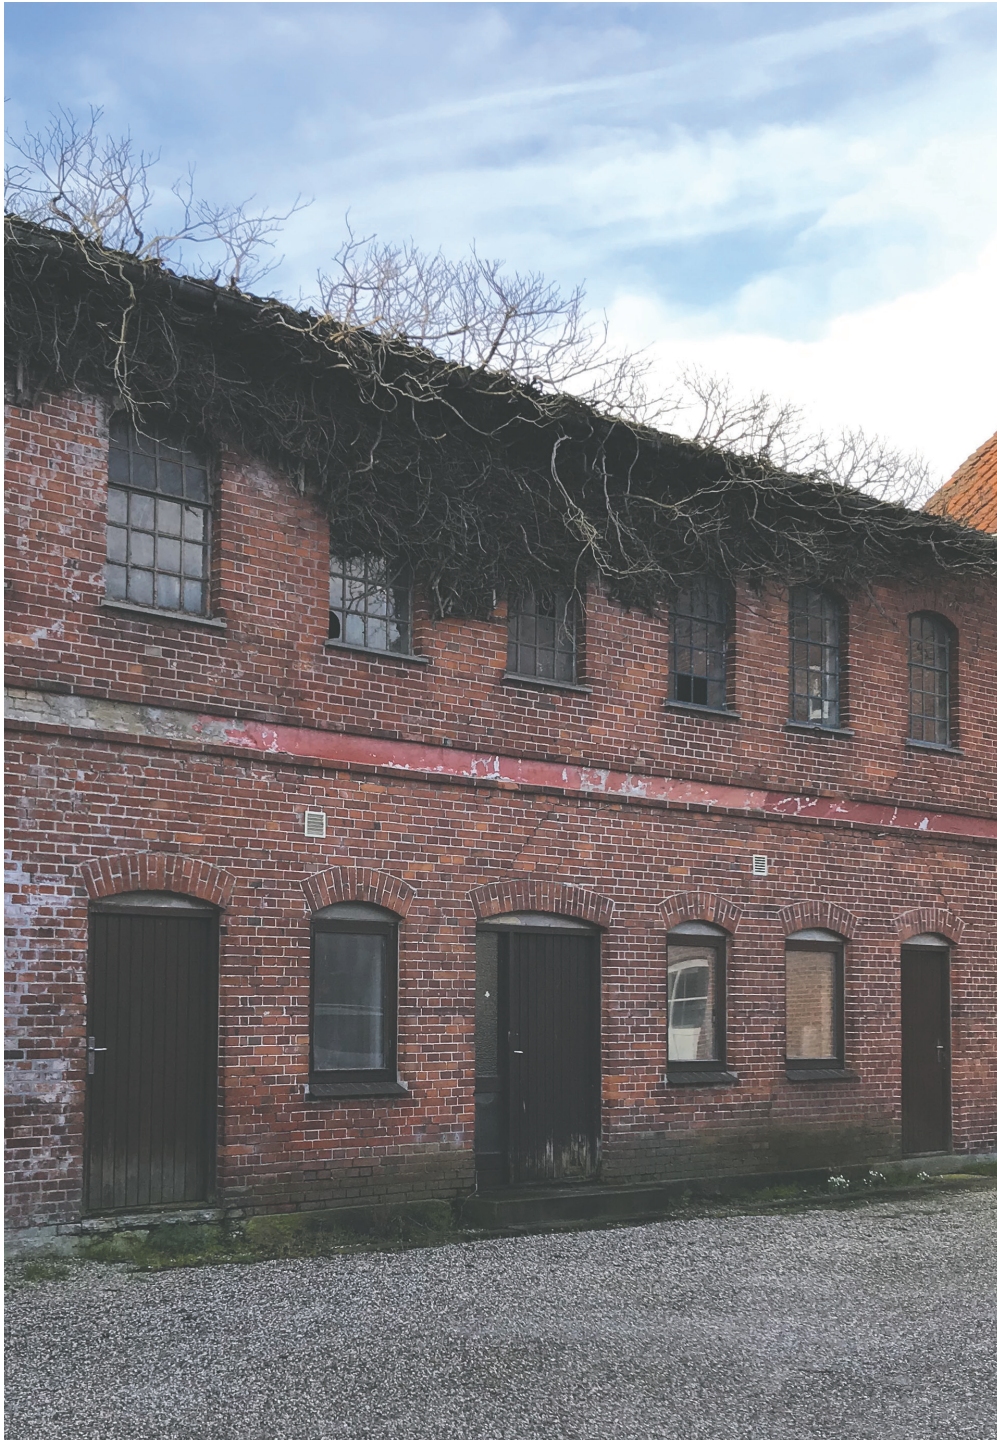
*Bygning C: Det vestre sidehus - Facade mod gårdrummet
Efeu har ødelagt tagkonstruktion og tag. Dette bør repareres*

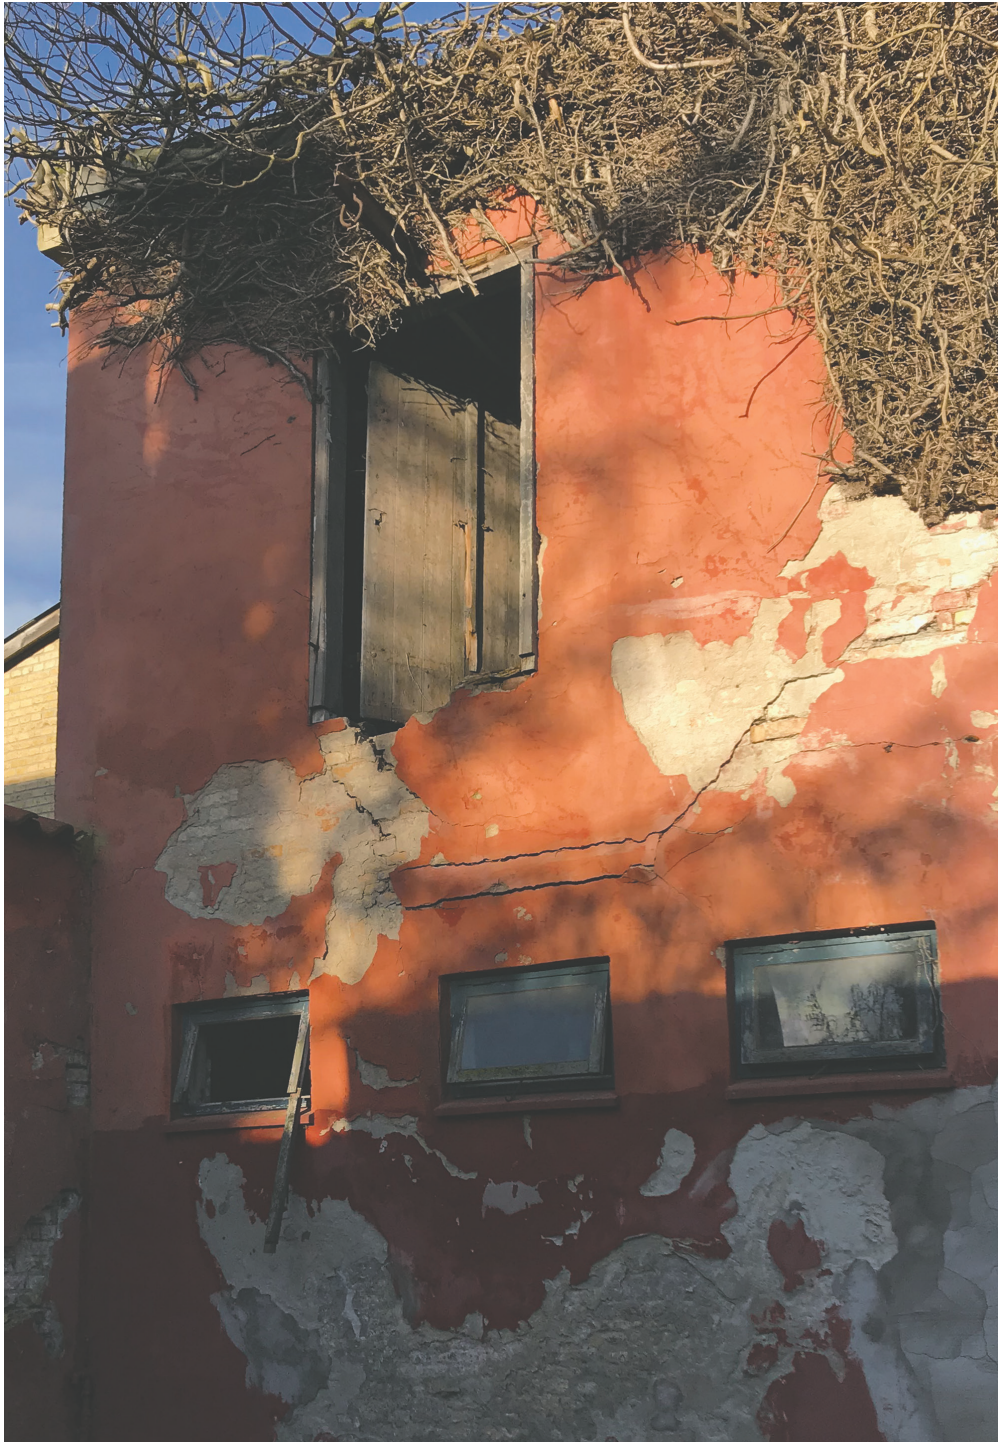
Bygning C: Det vestre sidehus - Gavlfacade

Billedet viser den tydelige afskalling af puds. Pudsens bør fjernes

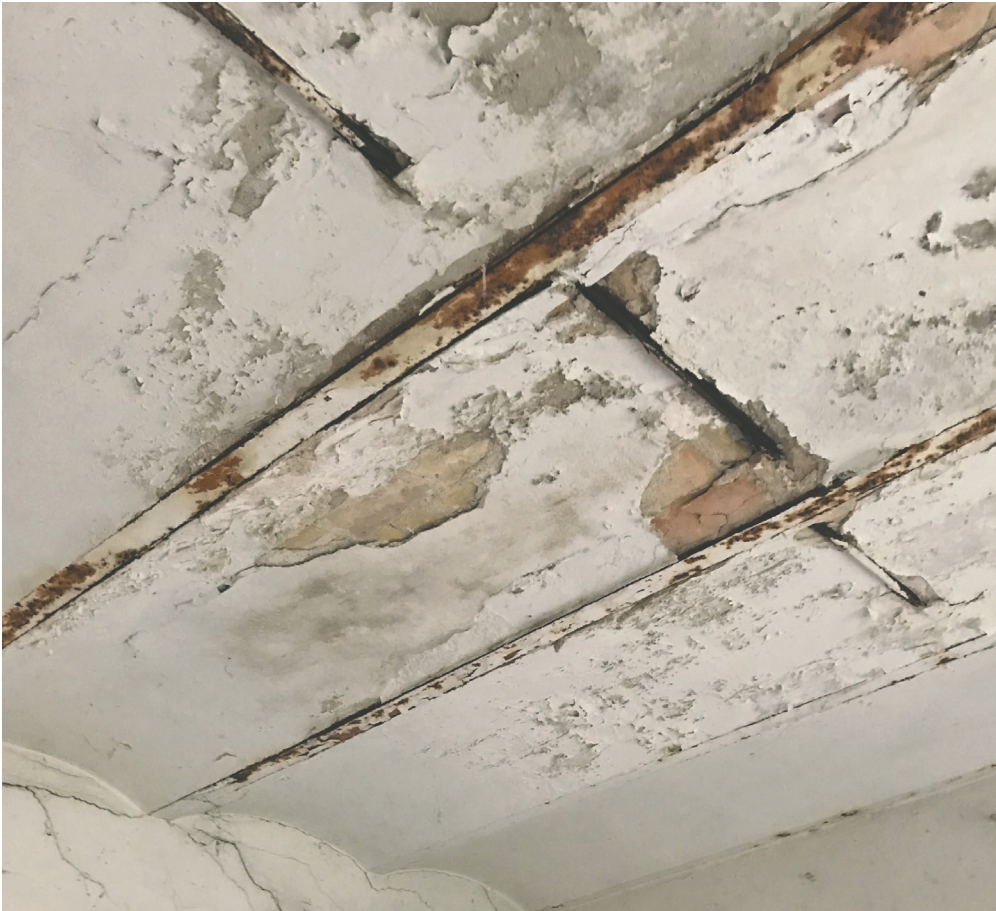
Bygning C: Det vestre sidehus - Interiør

Billedet viser de rustne bærejern i kappelvælvet i stueetagen. Kappelvælvet bør istandsættes/reetableres

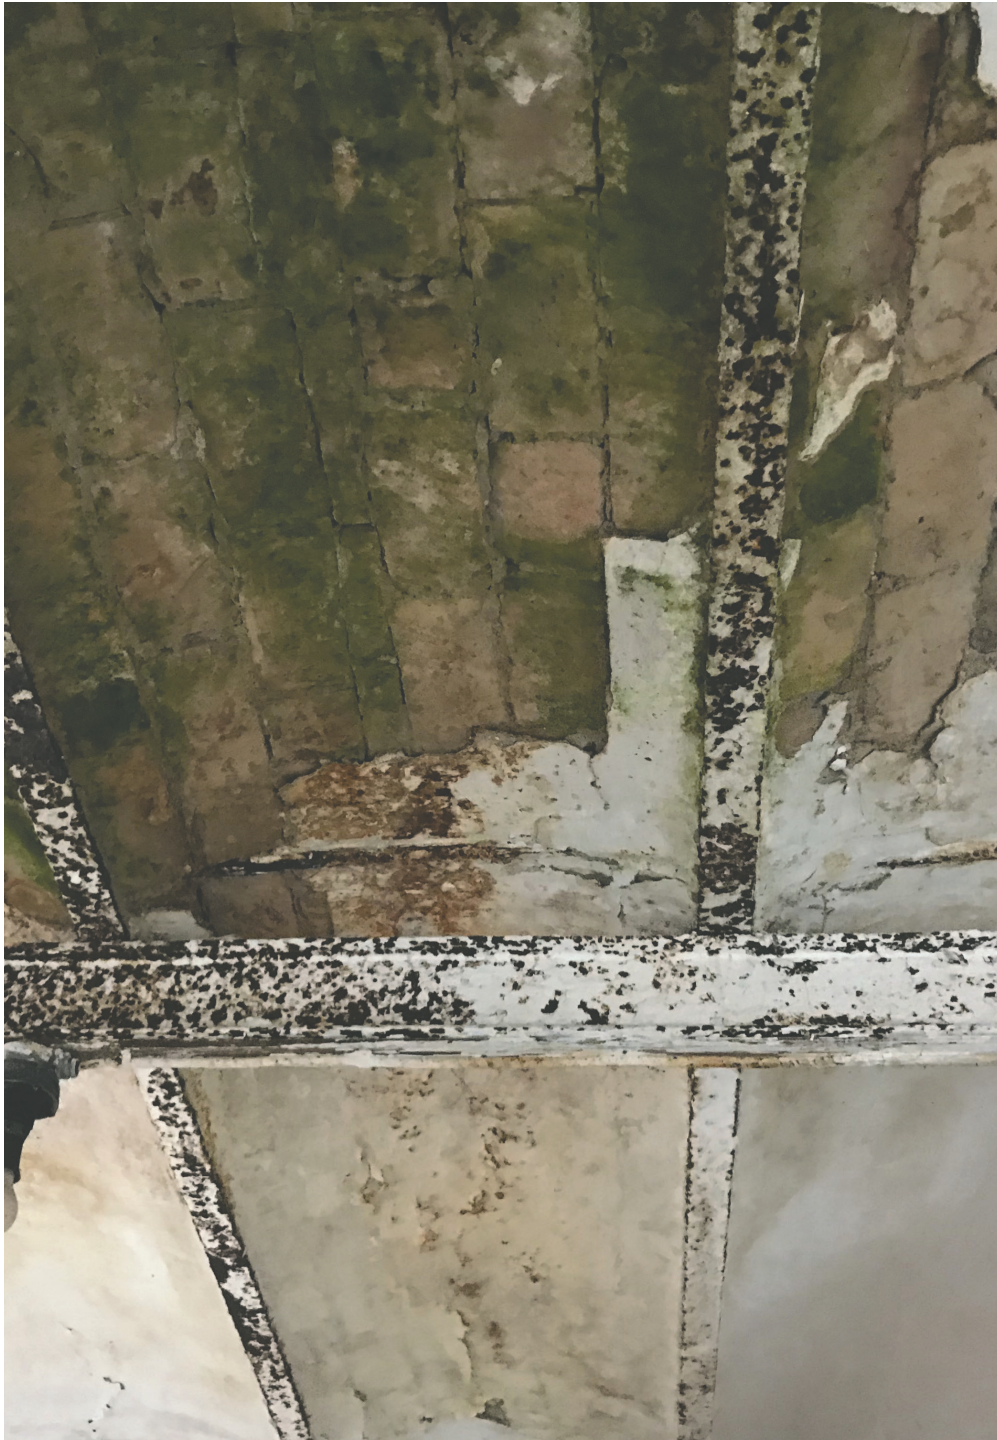
Bygning C: Det vestre sidehus - Interiør

Billedet viser de rustne bærejern i kappelvælvet i stueetagen. Kappelvælvet bør istandsættes/reetableres

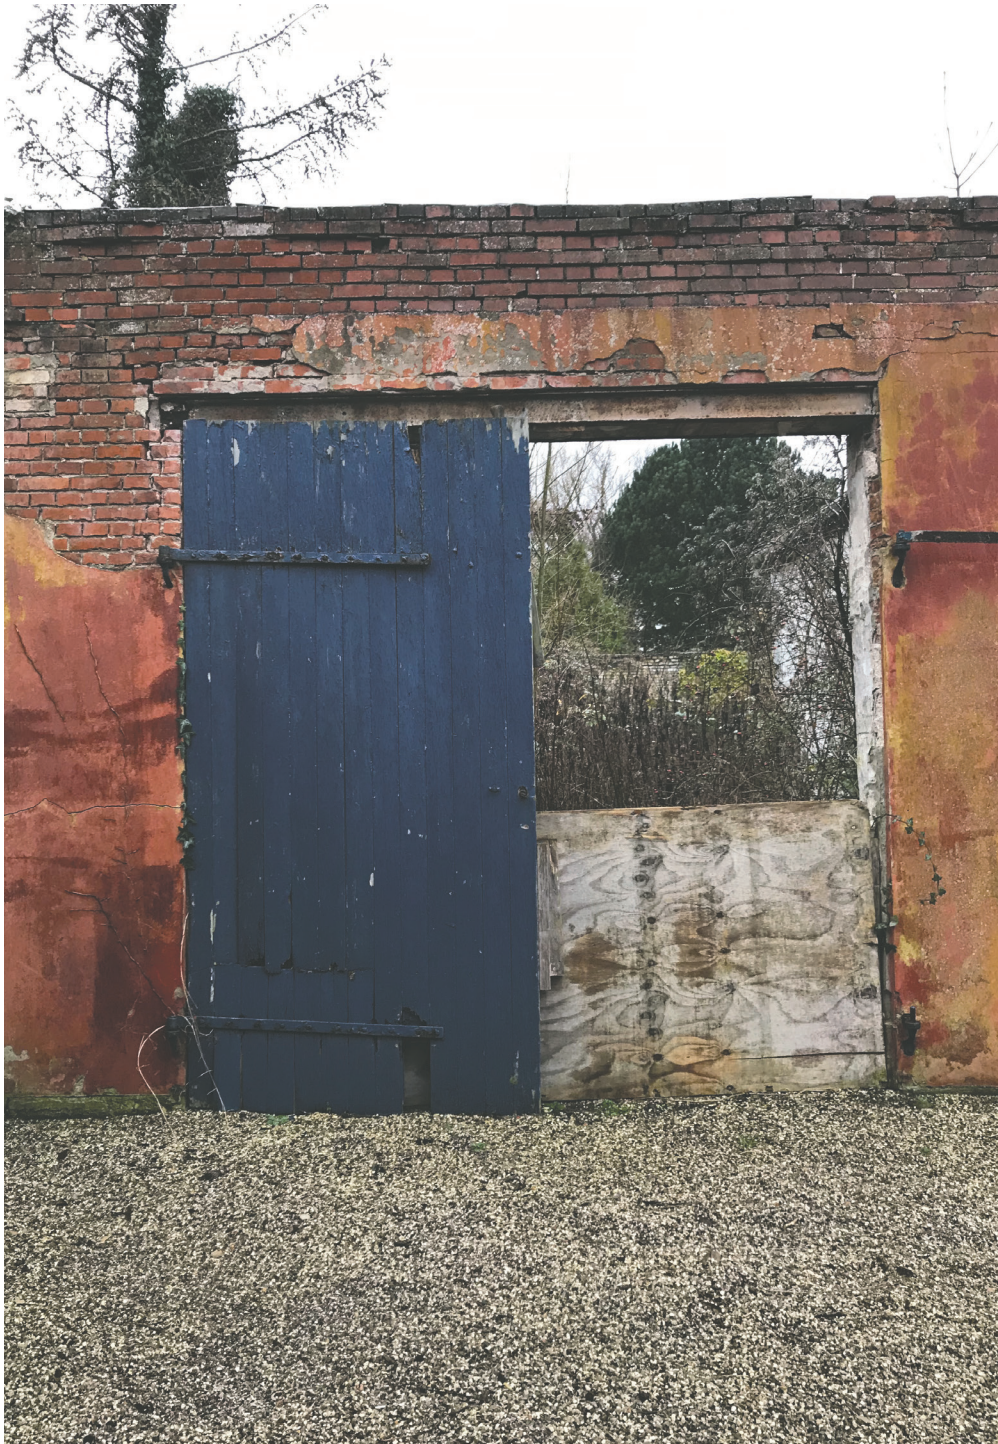
Bygning D: Shedtagsbygningerne

Billedet viser spor fra den nedbrudte shedtagshal

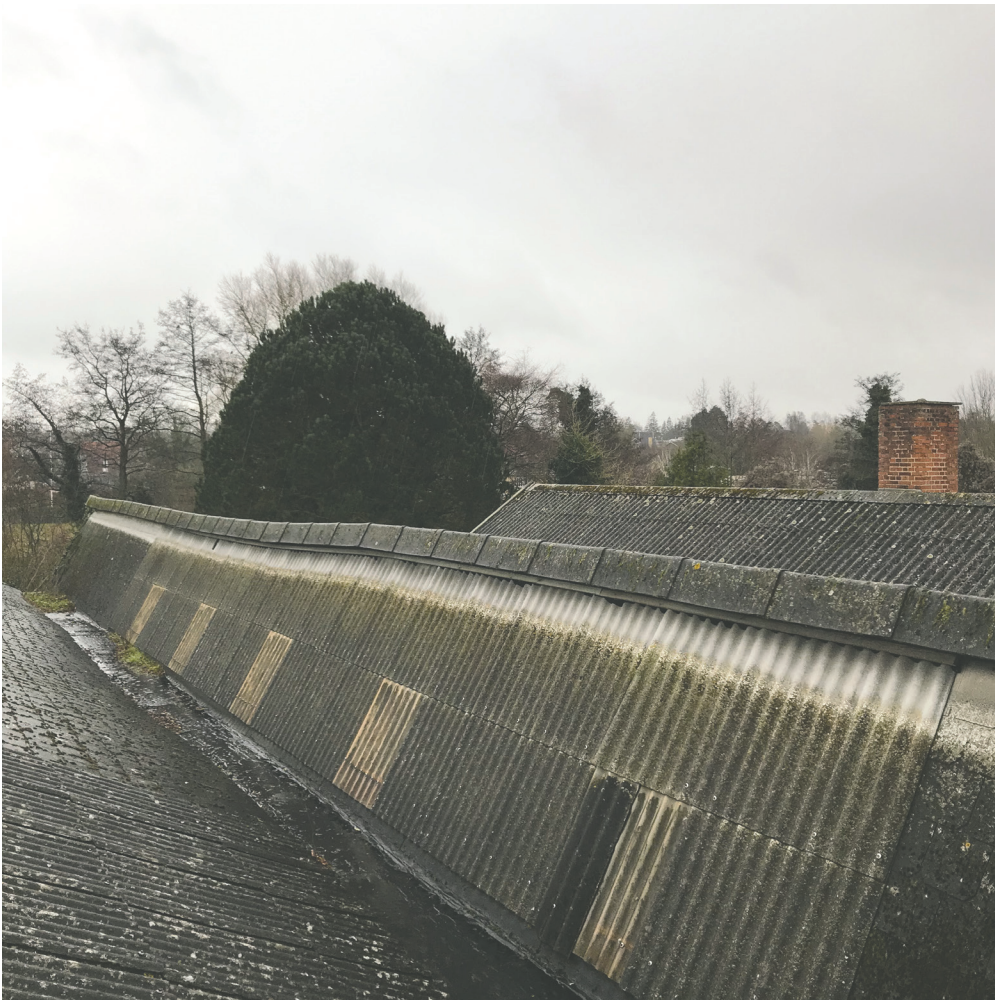
Bygning D: Shedtagsbygningerne

Billedet viser tagets ujævnheder. Det ses indvendigt, at det er utæt, og det bør derfor skiftes

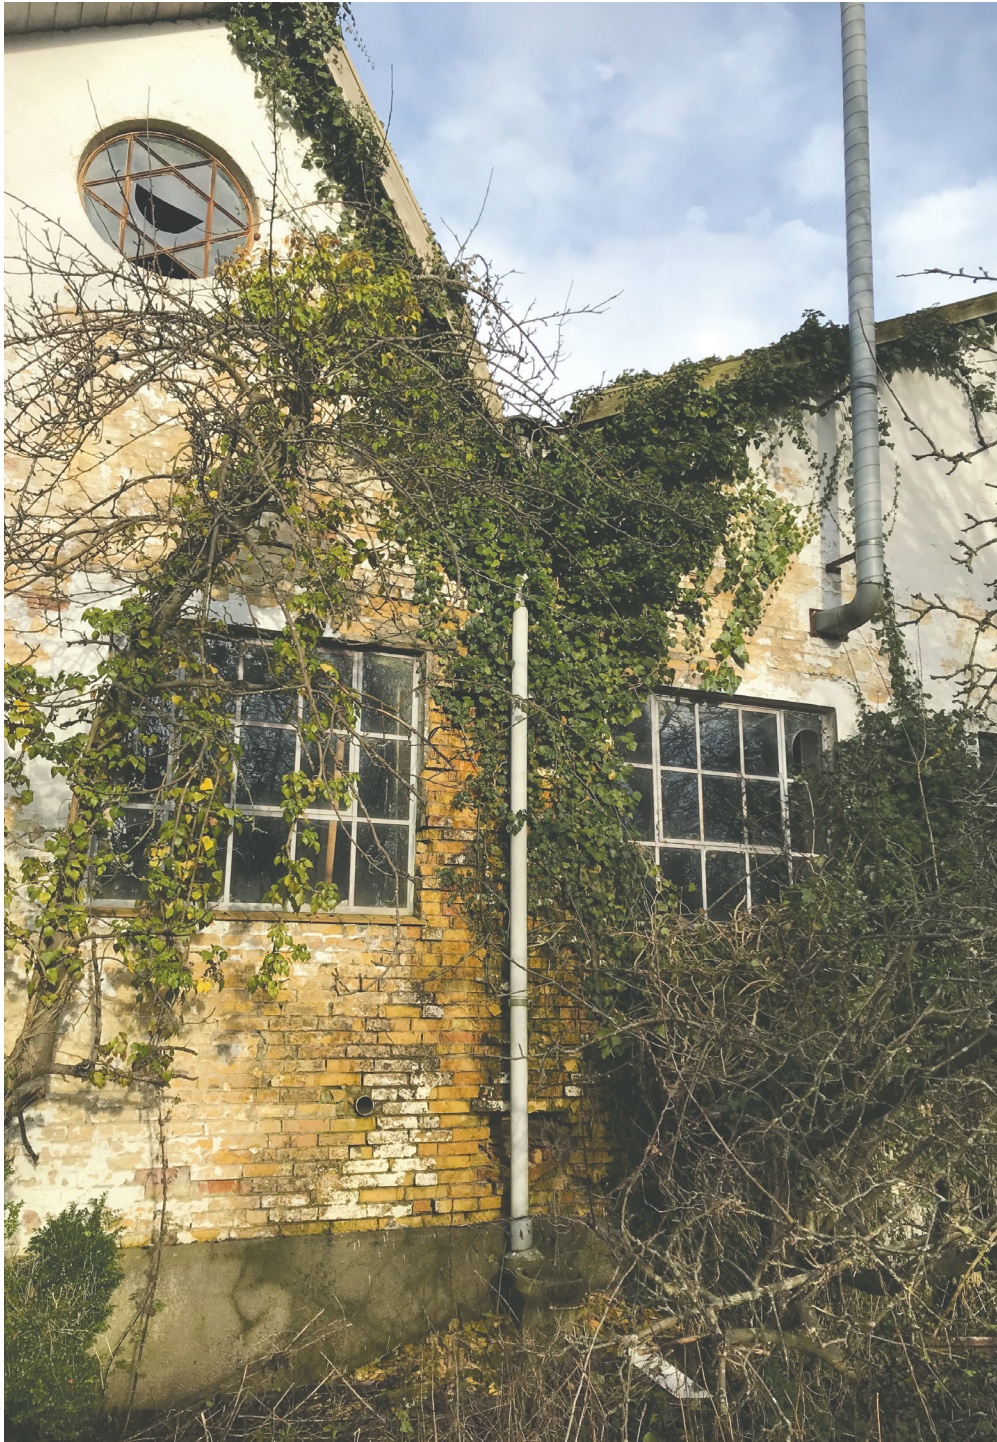
*Bygning D: Shedtagsbygningerne - Facade mod baghaven
Billedet viser den udsatte facade grundet regnvandet*

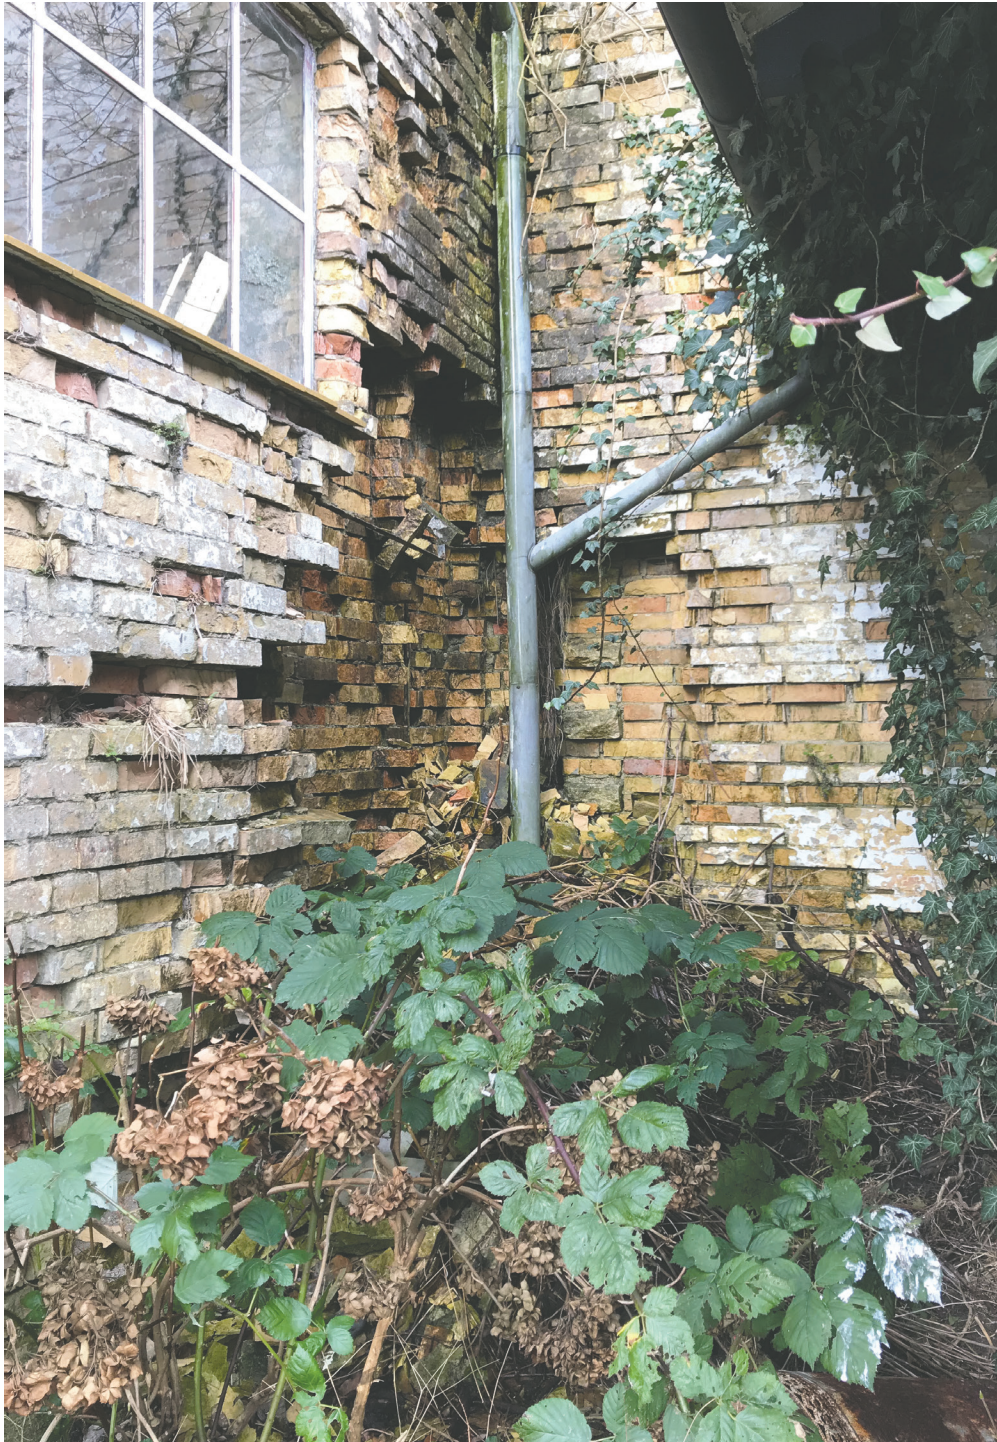
*Bygning D: Shedtagshallerne - Facade mod baghaven
Billedet viser, hvordan murværket er ødelagt*

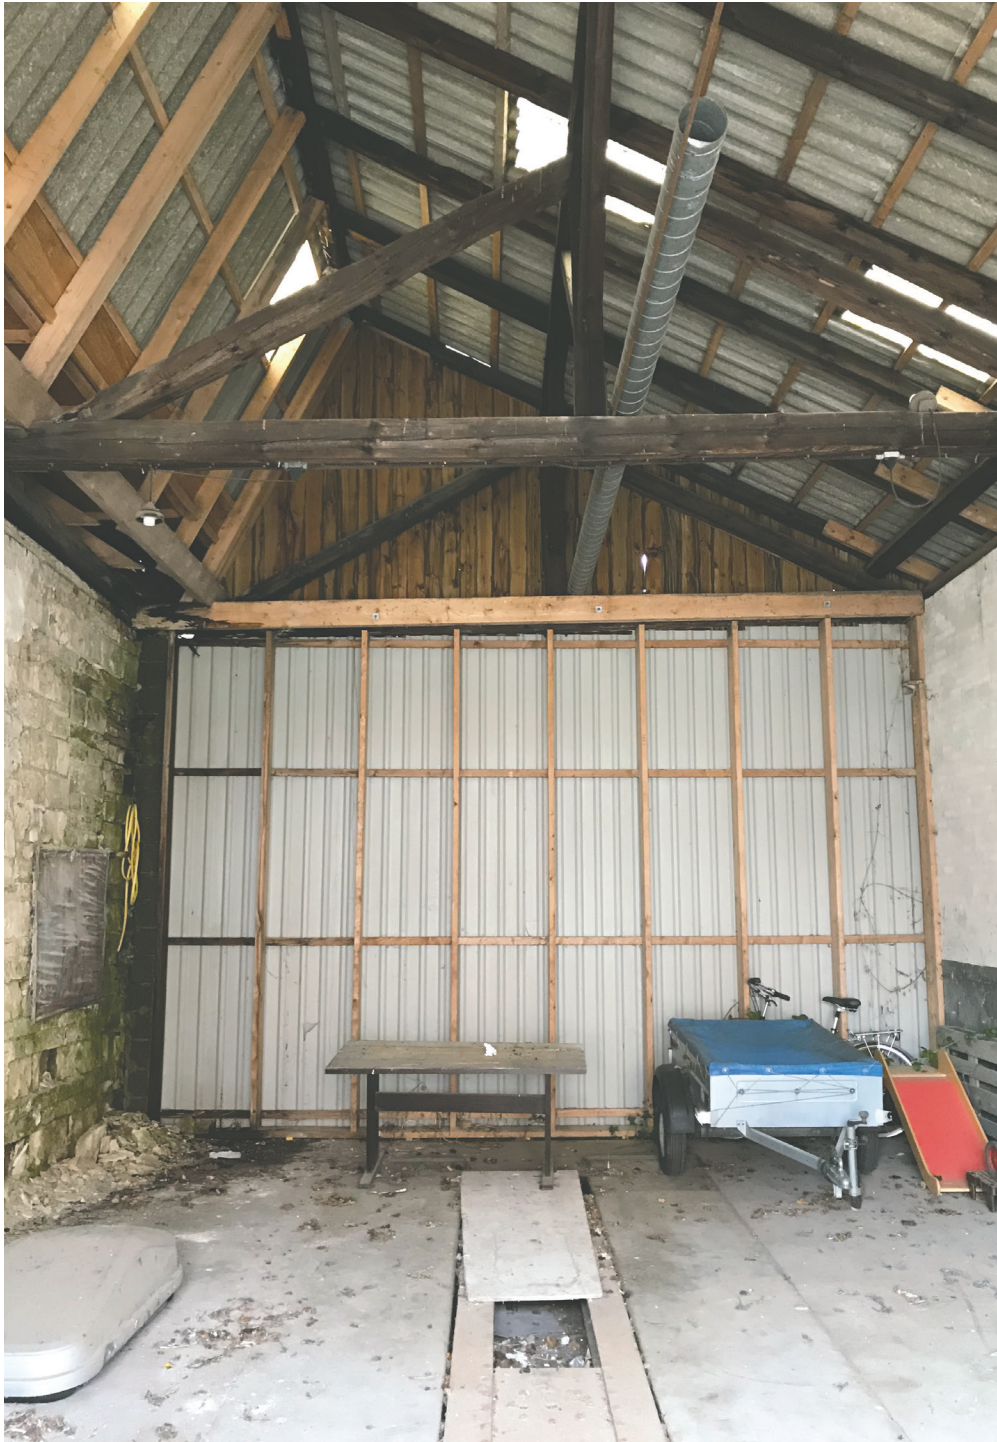
Bygning D: Shedtagsbygningerne

Billedet viser den forkortede hal, den nye funktion kræver en forlængelse

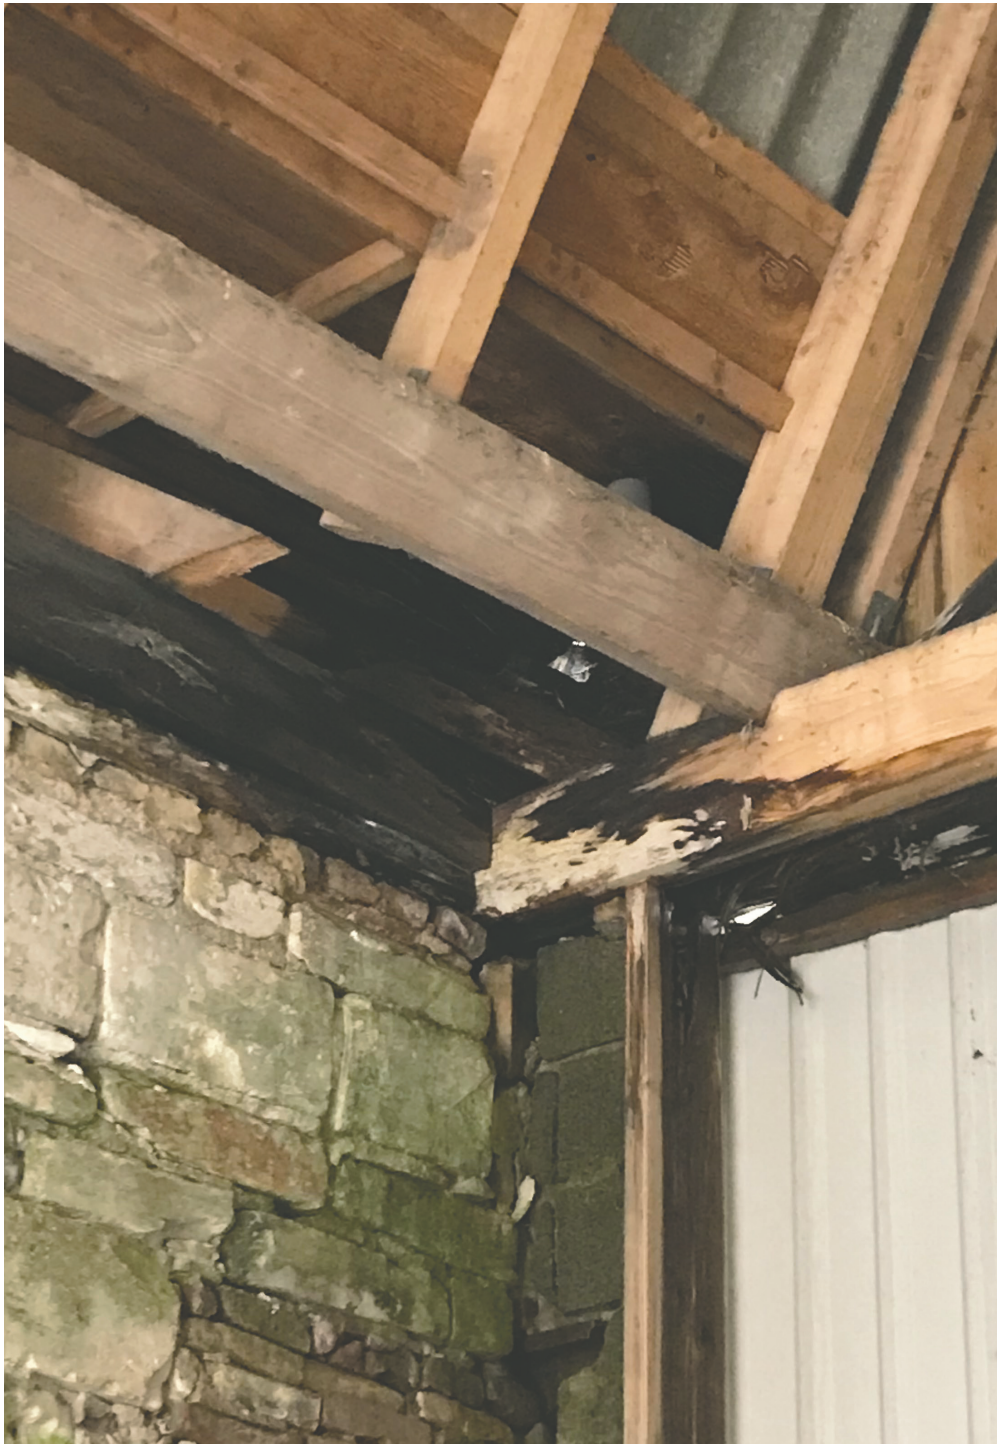
Bygning D: Shedtagsbygningerne

Billedet viser spor af den hvide tømmersvamp, som ses flere steder i hallerne. Tømmeret skal udluses

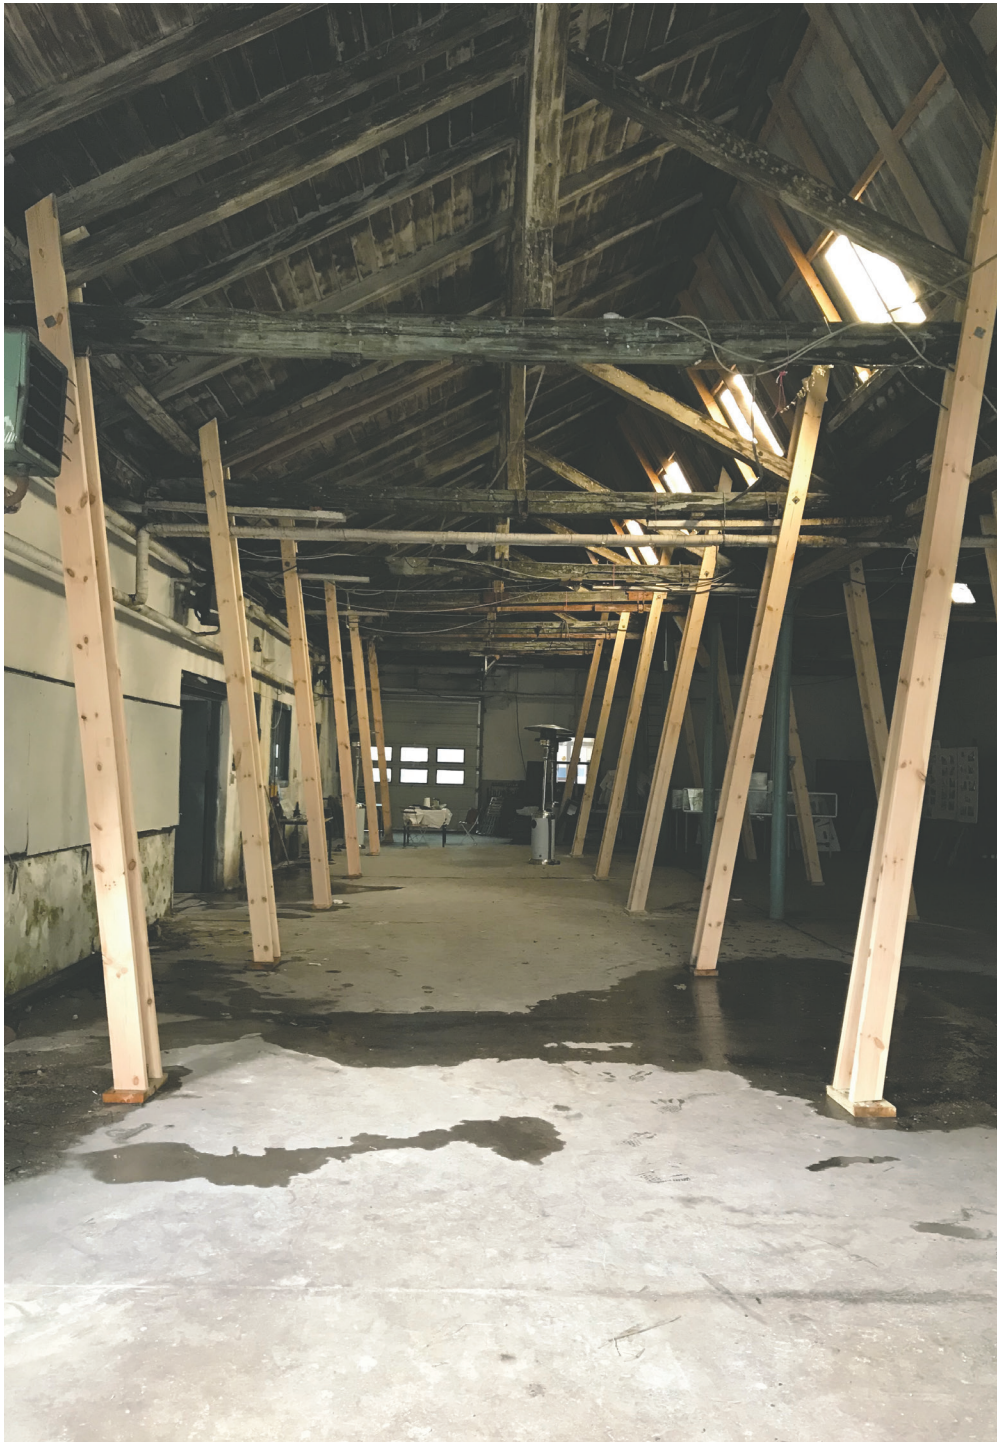
Bygning D: Shedtagsbygningerne - De to sammenføjede haller

Billedet viser, hvordan man har valgt at afstive konstruktionen for at holde den på plads
