Hornbæk Badehotel

Analyse og værdisætning

Matr. nr.	17a (og 16a)
Adresse	Havnevej 25
Ejer	Staten
Arkitekt	Ole Falkentorp
Besigtiges af	Andreas Bøwig Thostrup
BBR nr.	2347323
Kommune	Hornbæk, 3100
Opførelsesår	1935
Bevaringsstatus	4

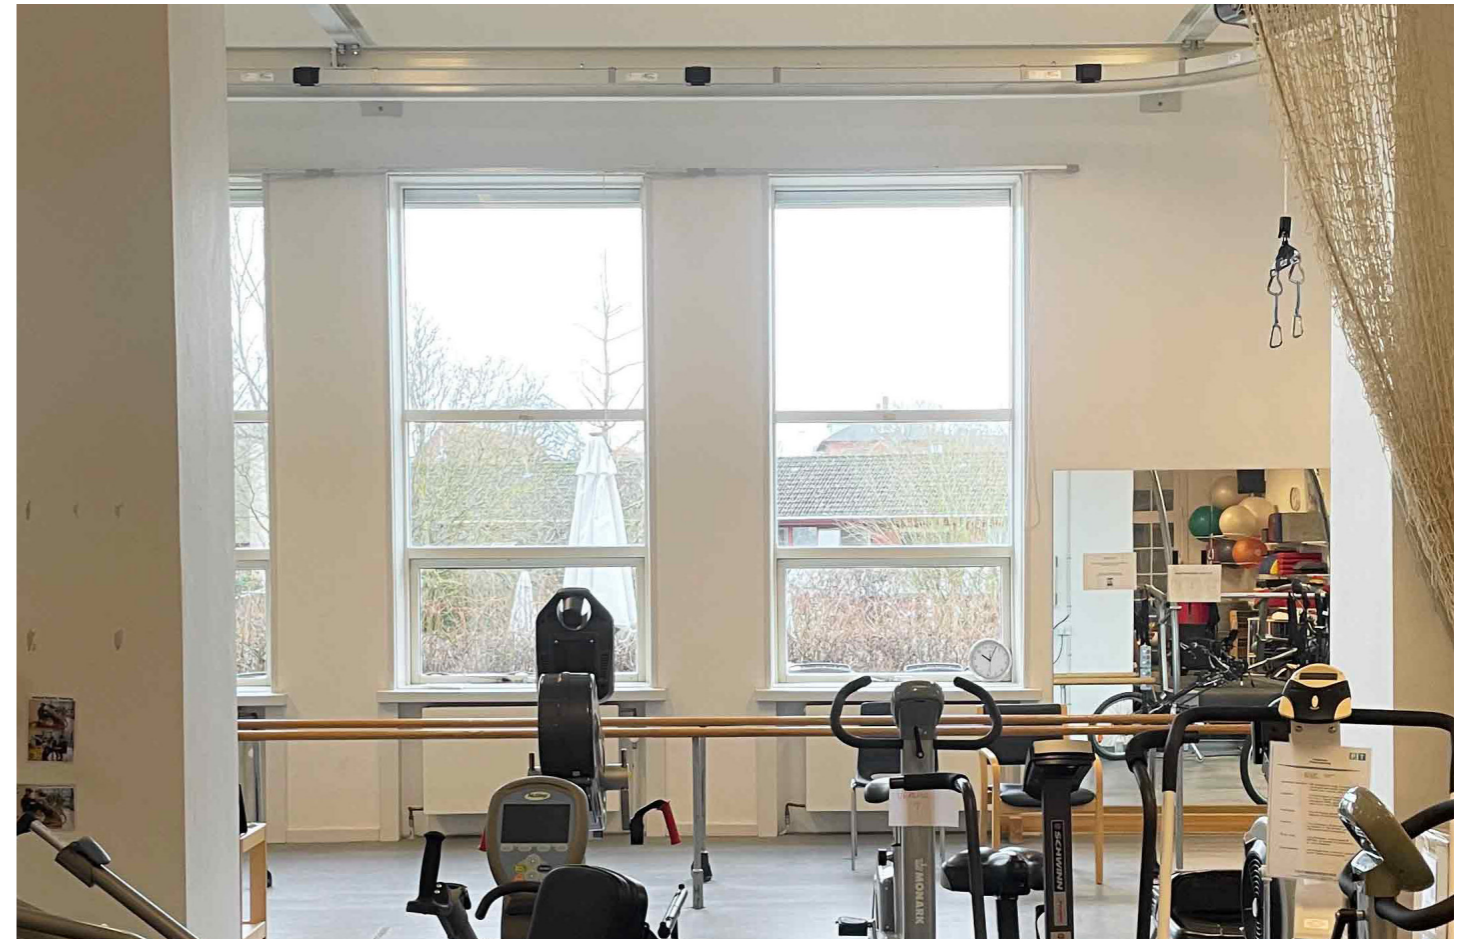
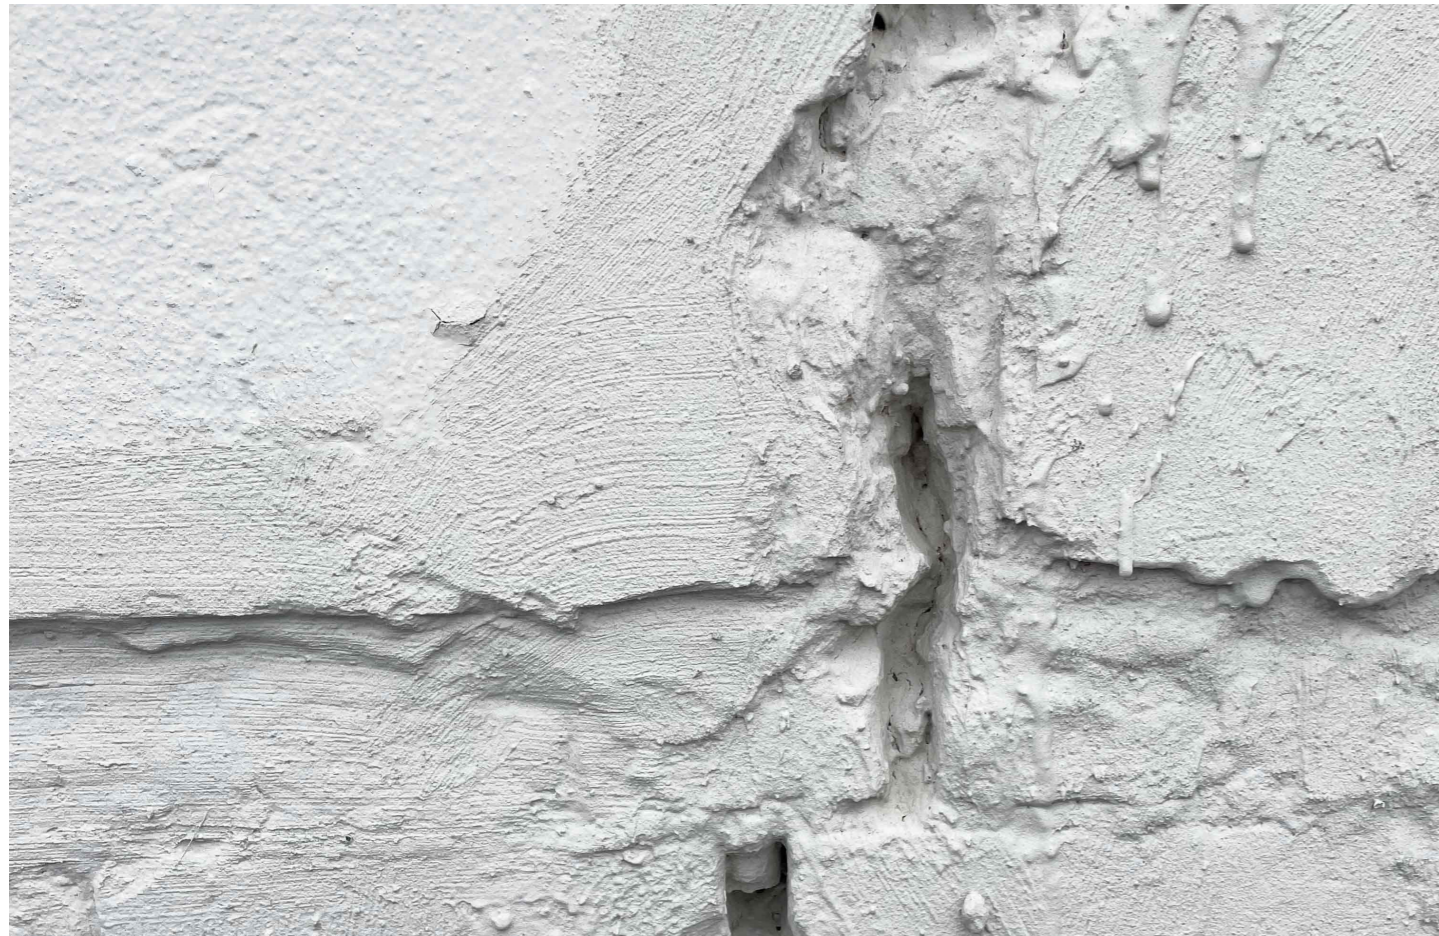
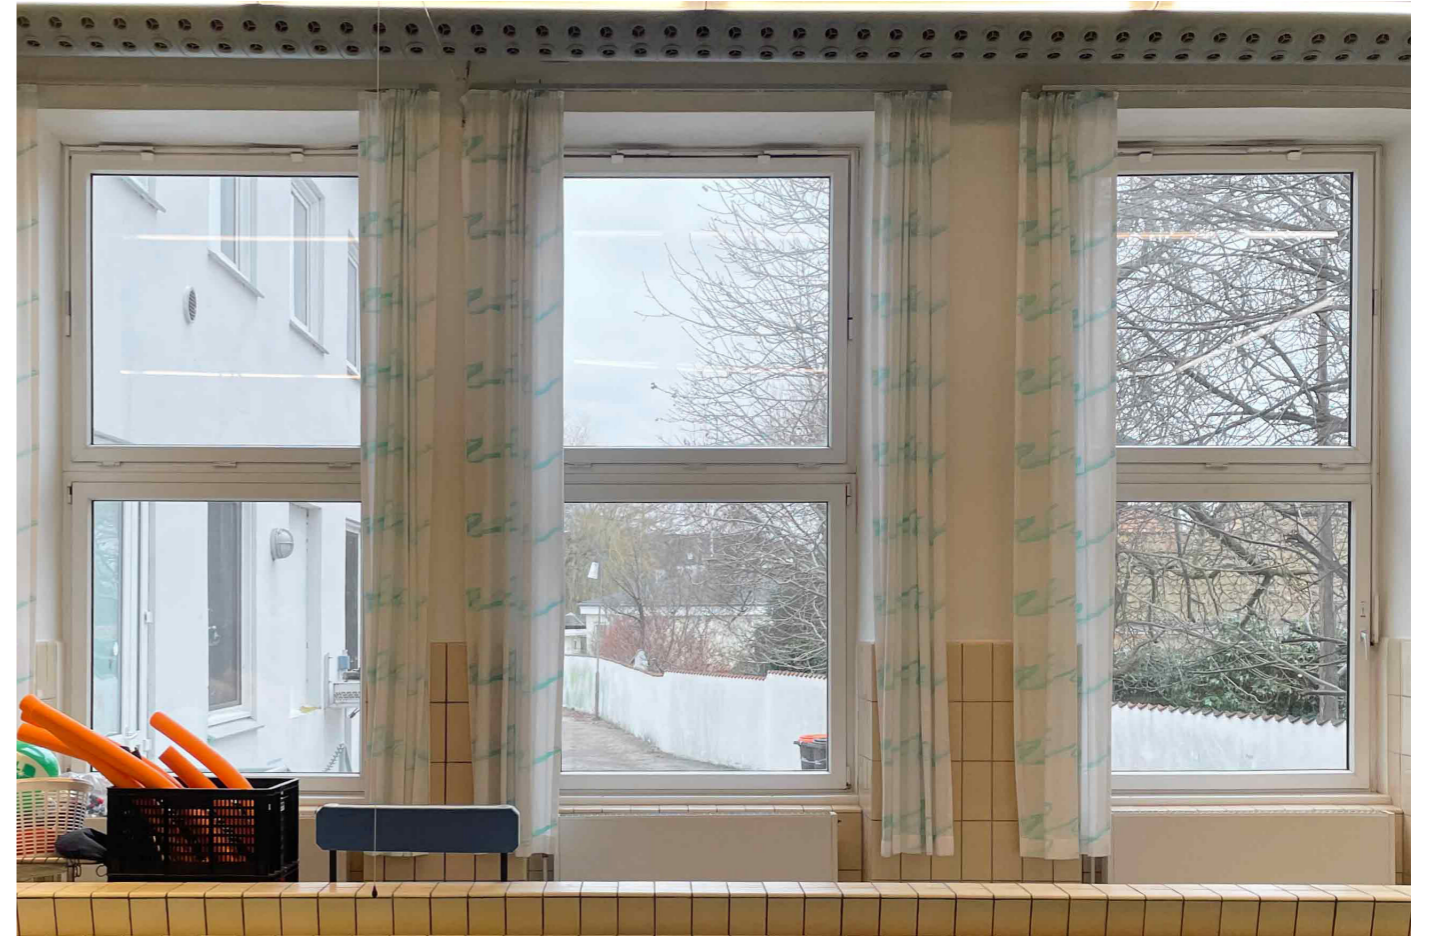
Facaderne er malerbehandlet puds på murværket. Facaderne fremstår med en del revner og misfarvninger. Misfarvninger optræder de steder, hvor et vinduesfelt er demonteret og vindueshullet er blevet blindet. Vicevært oplyser, at der ved facadelukningen er isoleret indvendigt, hvilket der ikke er ved øvrigt eksisterende murværk, hvor der er fuldmuret. Det betyder at murværket i de tilmurede felter fremstår koldere og mere fugtig end øvrigt murværk, hvilket sandsynligvis er årsag til tilsmudsningen/algevækst.

Bygningen har primært plastikvinduer fra henholdsvis 1993 og 1997, dog er vinduer i stueplan i gymnastiksal og i kontorer i den nordlige facade af træværk. Ved indgange er der etableret automatiske skydedøre i aluminium. Plastikvinduer og døre fra 1993 og 1997 er med elastiske fuger. Vinduer fremstår generelt i acceptabel stand, mens elastiske fuger fremstår med slip og skal udskiftes snarest, så der ikke trænger vand ind mellem vindue og mur. Hovedbygningen har built-up tag beklædt med tagpap, sandsynligvis fra 1988. Tagpap fremstår sprødt og med begyndende overfalderevner, samt en del mos/alge bevoksning.

Taget på tagterrassen er udført som build-up tag med tag dug. Tag dug fremstår umiddelbart i acceptabel stand, men der har været tilbagevendende problemer med utætheder omkring tagedløb. Der er etableret et område med genoptræningsmaskiner på taget, som er placeret på egne gummimåtter. Den øgede færdsel på tagfladen må forventes at slide ekstra på tagdugen. På tagterrassen tagflade er der over gymnastiksalen etableret et stort ovenlys. Viceværten oplyser, at der gentagne gange har været utætheder i ovenlyset, og at det kun er blevet nødtørftigt repareret. Dog oplyses det, at ovenlysvinduet pt er tæt.

ca. 15 år, dog har ruderne ofte kortere levetid end vinduesrammen. Trævinduer i gymnastiksalen og i kontorer i stueniveau i nordfacaden fremstår generelt i acceptabel stand, mens malerbehandling må forventes at blive renoveret inden for 5 år. Forventet restlevetid for taget er på ca. 15 år. Taget er grundet bygningens placering ved kysten, en forventet kortere levetid end normalt. Restlevetiden for tagterrassens tagpap-tag vurderes til maksimalt 5 år. Restlevetiden af tagdugen vurderes til ca. 10 år. Ovenlysvinduet på tagterassen fremstår lettere nedslidt og virker generelt utidssvarende med dårligt isolerende glas. Restlevetiden for ovenlyset vurderes til maksimalt 10 år.

Bygningen er funderet på betonfundamenter, som er placeret umiddelbart under terræn. Der er ikke konstateret større sætninger af bygningen. Kældervægge er generelt i acceptabel stand for en bygning af denne alder, men fremstår med afskallinger af puds og maling, hvilket er normalt for bygninger af denne alder. Restlevetiden for kældervæggene m.v. vurderes til over 40 år, dog er de energimæssigt forældet, da varmetabet fra dem er meget højt sammenlignet med nutidige bygninger.

I stue, 1. sal, sengestuerne på 2. og 3. sal. Er der gulvbelægninger af linoleum, som fremstår i acceptabel stand, vægge er malerbehandlede og der er nedsænkede lofter i gange og stuer, alt i acceptabel stand. I svømmehallen er flisebelægning. Viceværten oplyser, at gulvkonstruktionen er utæt. Konstruktion omkring svømmebassin er opført i insitu-støbt beton, med betonvægge og betonbjælker. Betonbjælke fremstår med kraftigt korroderet armering og store afskallinger.

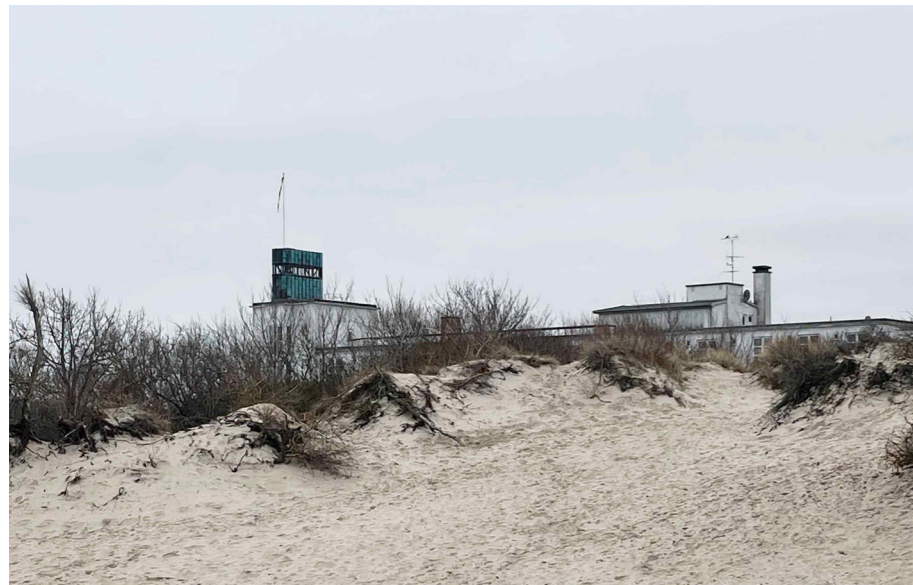
Facaden er pudset i en lys grålig tone, der ikke virker særlig godt behandlet igennem tiderne. Den patina, der kunne blive skabt, og give små lette spor af at bygningen har levet, bliver i stedet brudt med den manglende løbende behandling. Det kan ses ved de steder pudsen er faldet af, og pudset op på nu, og malet i en anderledes lysere grå tone. Det kommer ekstremt til syne, at der hvor der tidligere har været franske altandøre, og nu et lille kvadratisk badeværelsevindue, er blevet pudset op, og malet i en mere mørk grå tone. Det giver facaden puds 3 forskellige farver, der alle er samme farve, men forskellige toner, der alle har en hård overgang mellem sig.

Fjernelsen af altandørene, gør at den takt der førhen var, har annulleret facadens æstetiske stramme udtryk, og erstattet det med et meget funktionelt udtryk, der mangler ro. De altandøre der er tilbage, er i 2 fag med et værn af stål, med glasplade udenpå og to stålkrydser der flugter med hver sin altandør.

Der forekommer næsten kvadratiske vinduer enkelte steder i 1.sals niveau, mens de opstår flere steder i stueetagen ud mod havnevej. Facaden mod Øresund, har til gengæld høje firkantede vinduer, der grundet et indskudt dæk, er blevet blindet i toppen af vinduet, med sort form for klistret plastic. Takten er dog og vindueshullet er dog oprindeligt stadig, og fortæller et spor af den tidligere indbydende stueetage det var dengang det var badehotel. Den sekundære indgang, der førhen var indgangen for de kulturelle funktioner, med en trappe der imødekom gæster, er i dag ikke i brug, og trappen er fjernet og en rampe, til en ikke i brug indgang.

Transformationen af selve bygningens masse og detaljer, skal tage udgangspunkt i tidligere facade takt, og nyfortolkes i et facadeudtryk med nye vinduer og altandør, samtidigt med facader pudses og males på ny, og et nyt tag opføres.
