TILSTANDS-  
REGISTRERING

*Jorderike - et kunstnerhjem*

*Kaja Tollersrud, stud5413*

*Kulturarv, Transformasjon og Restaurering*

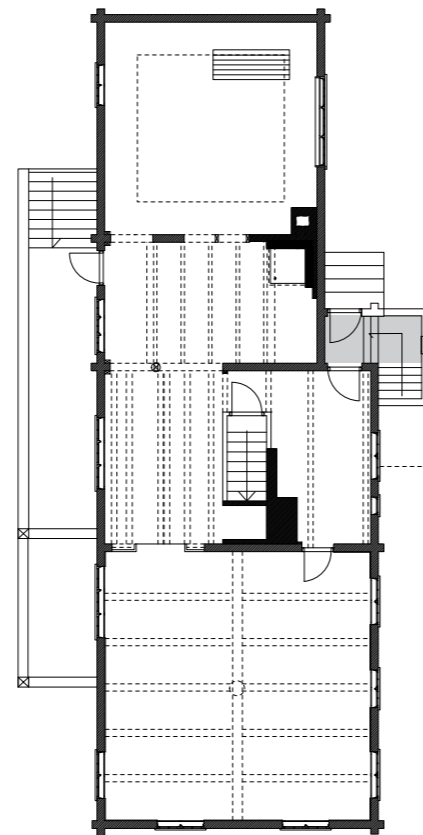
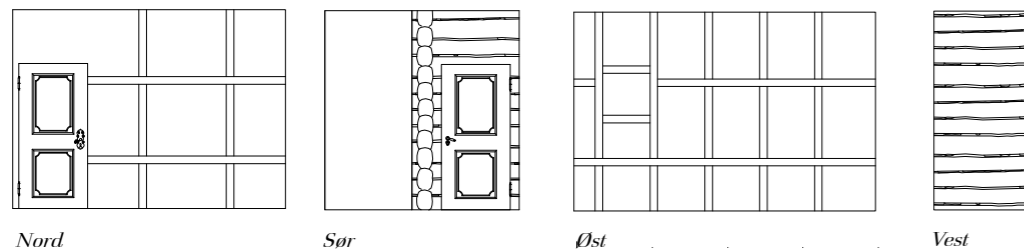
Addisjonen har ikke innvendig kledning. Gavlen går øst-vest, og ikke nord-sør som resten av husets tak, som gjør tilbygget ekstra utsatt for fukt. Mindre slitasje på maling.

Hvis huset skal tilbakeføres etter Arnstein Arnebergs tegninger må tilbygget fjernes. Skal huset beholdes med dagens uttrykk bør reisverksaddisjonen isoleres og kles innvendig. Maling på dørene regenereres.

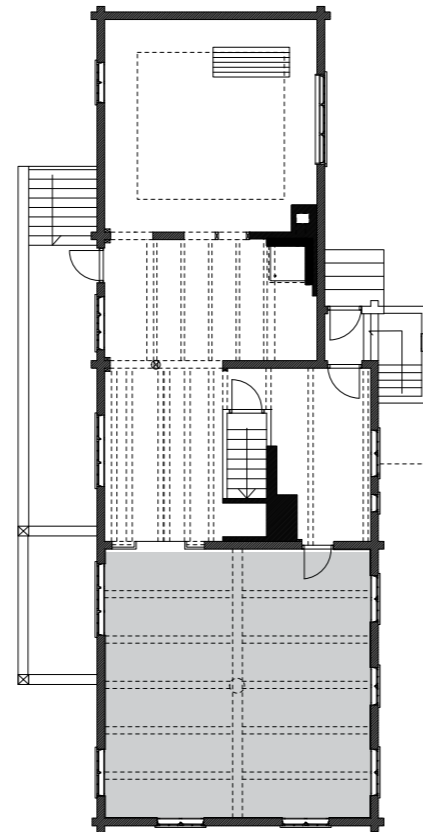
All maling i rommet skaller av. Vinduer fra både 1912 og 1951.  
Bærebjelke bulner og er støttet opp av en midlertidig loddrett konstruksjon.

Regenerere malingen med emulsjonsmaling (linoliemaling blandet med vann.) Sette inn vedovn.  
Understøtte bjelken med søyle.

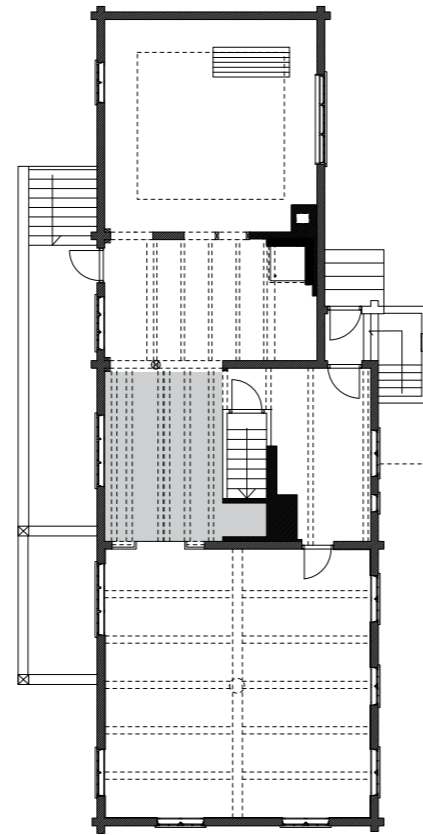
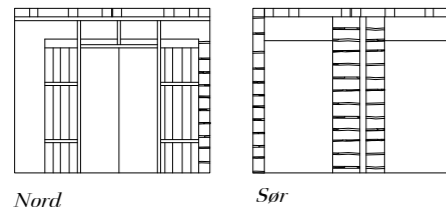
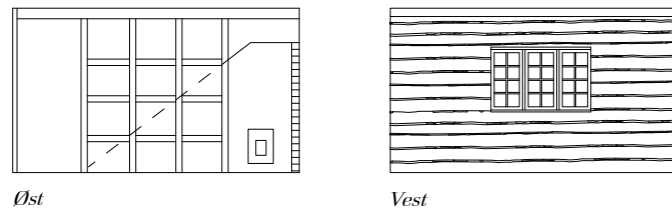
Bjelkekonstruksjonen i tak har blitt støttet opp horisontalt med tilsvarende tømmer parallelt med de eksisterende.

Sette inn skyvedør mellom spisestue og storstue. Etablere rom som kjøkken tilsvarende dagens standar. Rom kan etableres som kjøkken.

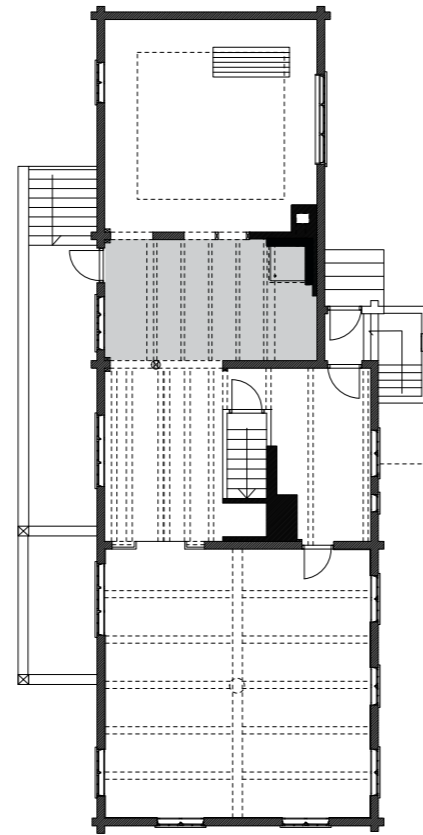
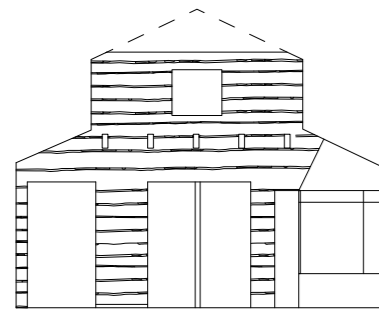
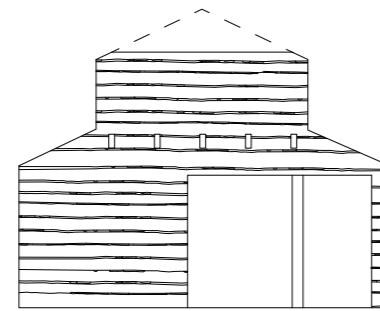
Bjelker i taket viser at taket har blitt senket etter ombygging på 50-tallet. Rommet over bjelkelag med gluggen på nordvegg ble brukt til oppbevaring i forbindelse med atelieet. Avskallet maling på både vegger og takk. Både ovenvindu mot øst og vest ble tatt ned etter ombygging i 1951. Vindu mot vest er også tatt ned.

Sette inn dør mellom spisestue og storstue. Sett inn igjen opprinnelige vinduer. Bjelkelag som det tidligere nedsenkede taket lå på fjernes. Døråpning lengst mot vest tette igjen med panel.

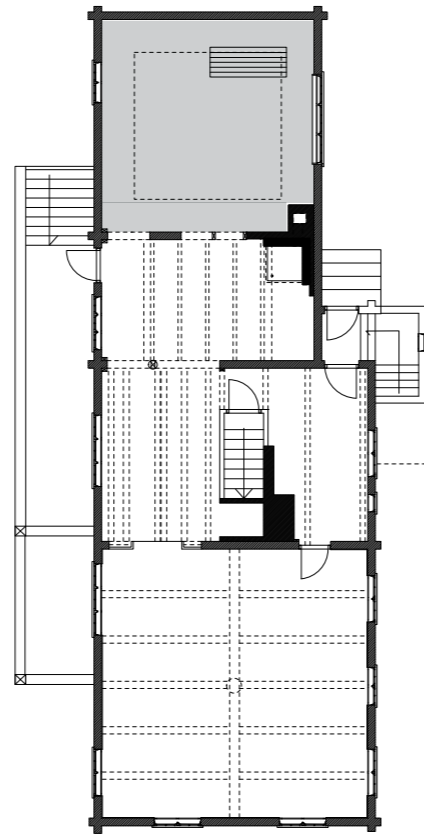
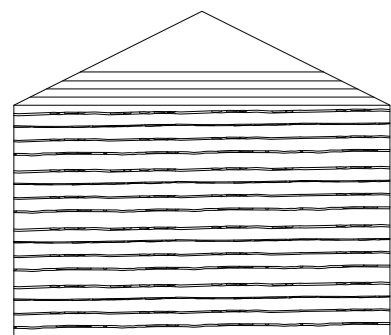
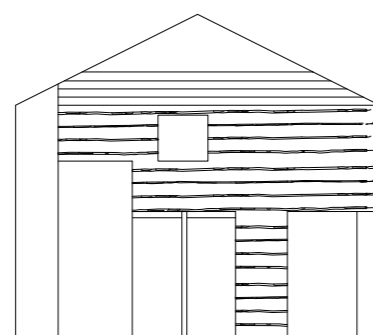
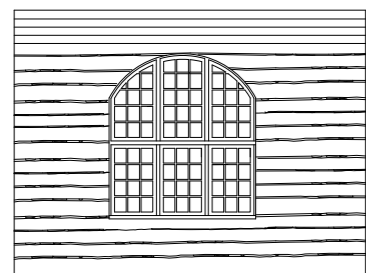
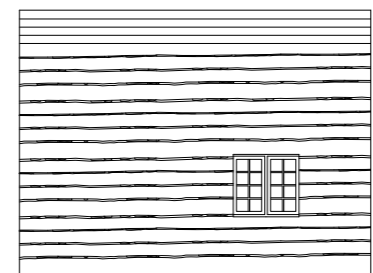
Gulv er tatt opp på grunn av soppskader. Kritiske råteskader i sør-vestlige hjørnet, støttet opp av strekkfisker.

Sette inn dør mellom spisestue og storstue. Sett inn igjen opprinnelige vinduer. Bjelkelag som det tidligere nedsenkede taket lå på kan fjernes. Gulv isoleres ovenfra. Sette inn varevindu.

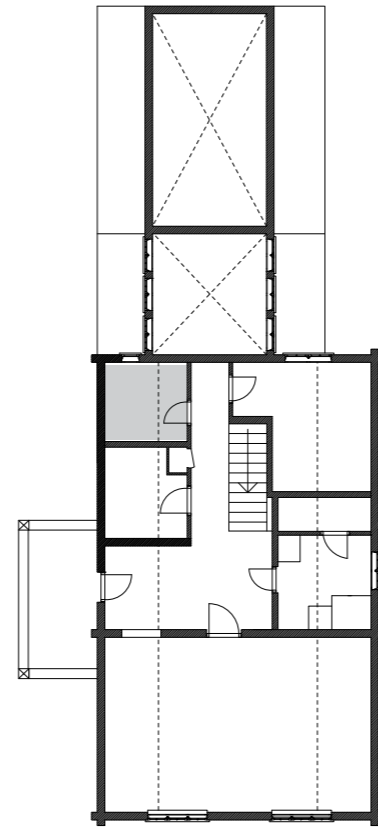
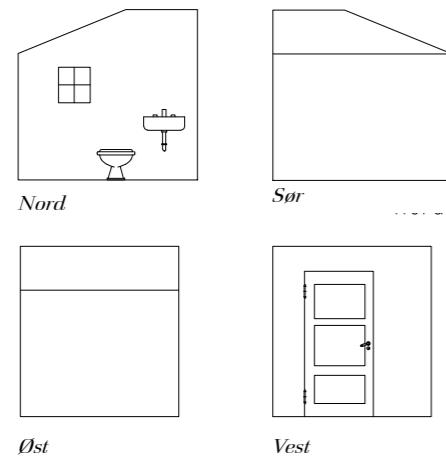
Tegn på fuktskader.

Totalrenoveres. Eksisterende bad og kott slås sammen for å gi større baderom, (flislegges i våtsone, beholde panel der det er mulig.) Nytt røropplegg og utluftning for å oppfylle dagens krav.

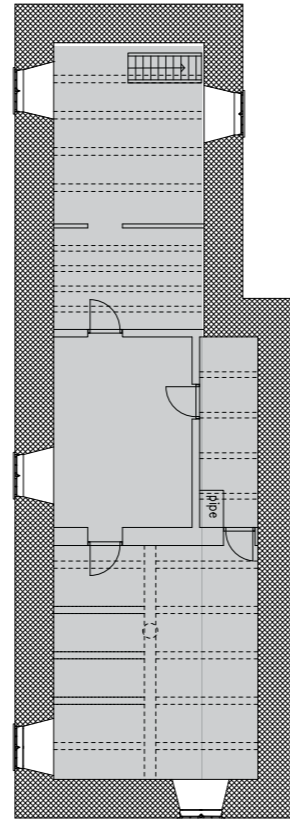
1 m tykk kistemur. Kjeller består av 5 inndelte rom. Nedgang fra vindfang og atelier. Vegg under atelier er oppmurt i nyere tid. Opprinnelig mur kollapset.

Mur er reparert med materiale som ikke er hensiktsmessig, som hindrer fukt å slippe ut.

Kjeller beholdes som en kald utluftet kjeller. Muren regenereres med diffusjonsåpent materiale.
