Ørholm Værk

ANALYSE OG VÆRDISÆTNING AF ØRHOLM VÆRK

Besigtiget af
Ida Linnea Magnusson

Besigtigelsesdato
08.03.2021

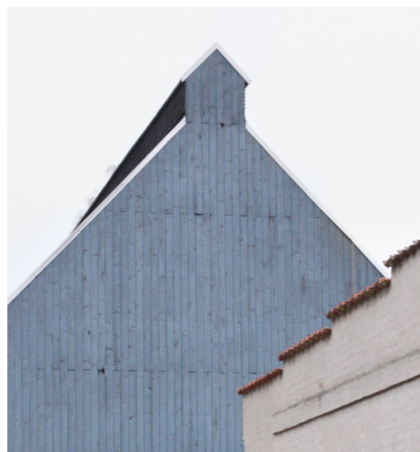
Figur 4: Nationalmuseets bræddetbeklædte magasinbygning fra 1990.

Den bygning som Nationalmuseet opfør i 1990 (Bygning P), er opført som en stål-spærs-konstruktion, beklædt med stående bræddebeklædning. Der er ingen bemærkninger på bygningens stand.

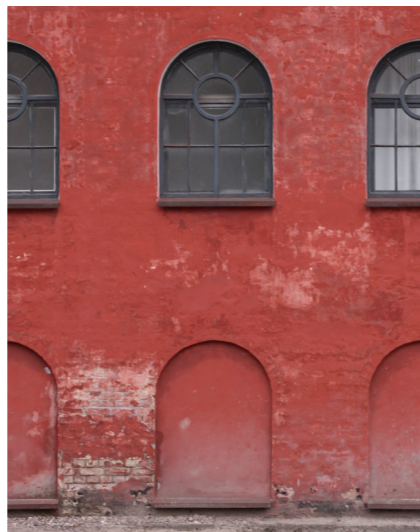
De fuldmurede og kalkede facader fra 1886 står i dag med en del forvittringer grundet saltskader, hvor opadstigende grundfugt som medfører salte fra jorden, får pudsen, mørtlen og til sidst også murstenene til at pulverisere. Det må alligevel antages at skaderne endnu har lille betydning for bygningens tekniske og fysiske evner, men det er en process som - hvis den fortsætter - kan få mere alvorlige konsekvenser. Ved nærmere studier af facaden, holdt op emod historiske dokumenter, fremgår det at de røde facader oprindeligt har været hvide.

Figur 6: Den rødkalkede vestfacade, med støbejernsvinduer og saltskader.

Unikke, og steds-, tids- samt funktionsspecifikke strukturer og bygningsdele, som støbejernsvinduerne, de fuldmurede facader, de indvendige stålkonstruktioner, samt industrielle rumdannelser bør bevares, og vedligeholdes dér hvor dette er nødvendigt.

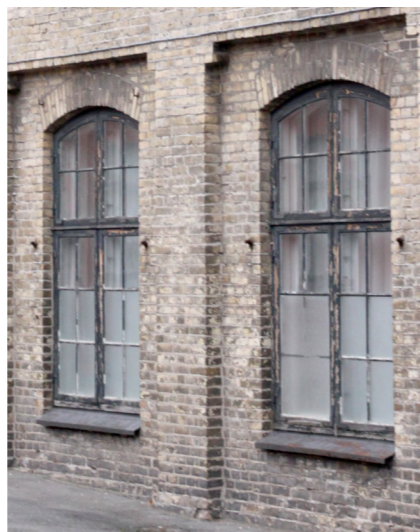
En tredjedel af vinduerne er traditionelle spræssede trævinduer med linoliekit. Trævinduerne er generelt i en ringe stand, men formodentlig vil en nænsom restaurering (med traditionelle materialer og teknikker) løse en stor del af problematikkerne, selv om det er mulig, at nogle trædele bør udskiftes.

Figur 7: Papirsalens gavl, med traditionelle trævinduer.

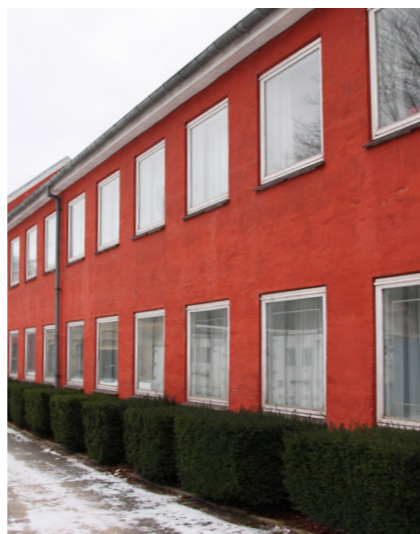
Den sidste tredjedel af vinduerne er nyere PVC-vinduer, som bekendt er svære (umulige) at vedligeholde, og ofte har en lavere levetid end både træ- og støbejernsvinduer.

Figur 8: Den gamle smedie, med vinduer af nyere dato.
