KEDELHUSET

ANALYSE OG VÆRDISÆTNING

Laura Hvalsøe Schou Bynge og Marie Engelund Carlsen
Kulturarv, Transformation og Restaurering, Det Kongelige Akademi
Afgangsprojekt
26 / 5 / 2021

ANALYSE OG VÆRDISÆTNING AF KEDELHUSET PÅ CARLSBERG

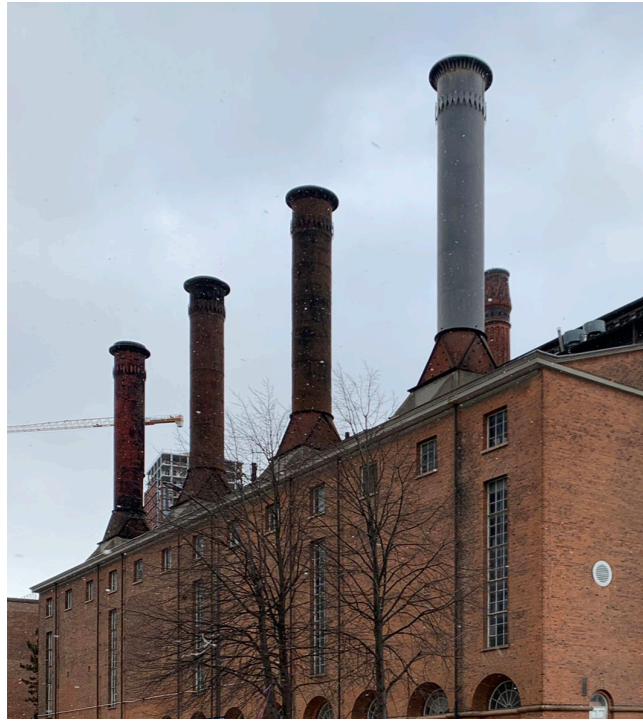
Figur 7. De fire ikoniske skorstene har forskellig alder
Figur 8. Aftryk af det fjernede anneks i den nordlige facade
Figur 9 og 10. Vandskade set inde- og udefra. Vandet stammer fra de to østligste skorstene

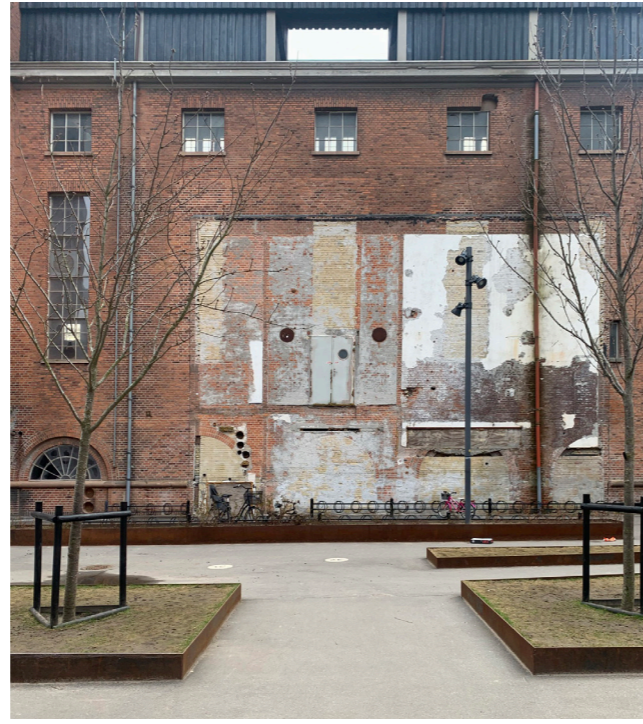
På nordsiden af bygningen er der blevet fjernet en tilbygning, som har efterladt en del spor i murværket. Sporene ser dog ud til at være overfladiske. I det område af facaden, hvor tilbygningen har været, er der lukket flere vinduer i begge etager. Det drejer sig både om de halvrunde vinduer i underetagen, og de høje vinduer i overetagen. Vi anbefaler, at disse vinduer rekonstrueres, den nye dør sløjfes, huller efter rørføring lukkes og at facaden renses.

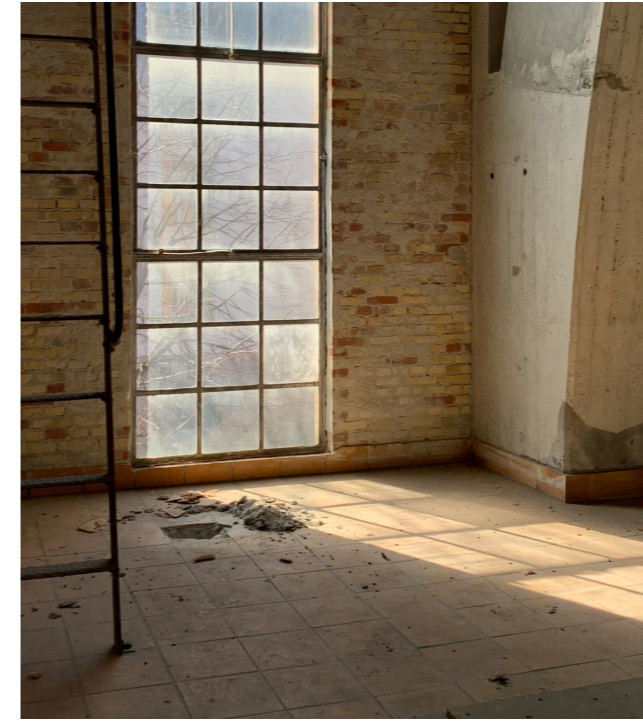
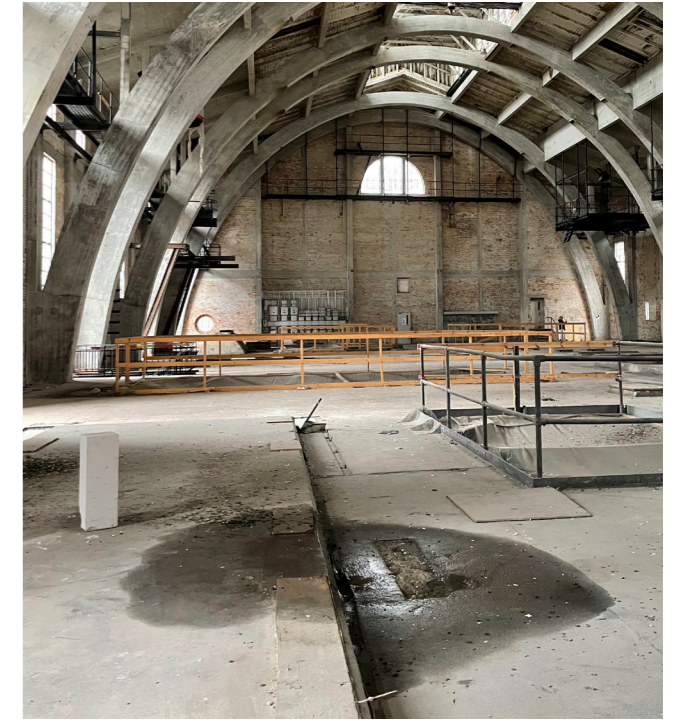
Kedelhusets strukturer er gennemgående i god stand. Murene i tegl står næsten uden skader, men enkelte steder har der været rørføring, som senere er fjernet og har efterladt huller i murene. Enkelte steder ses skader i facaderne, som sandsynligvis stammer fra vand. De fleste af disse steder befinder sig direkte under og omkring de høje vinduers sålbænke, hvor pudset også er sprængt af frost. Et enkelt sted i den sydvendte facade er der en større skade, som må hænge sammen med, at regnvand fra to skorstene føres gennem rør, som drypper ned på en rist i hallen. Det har medført store rustplamager på gulv, væg og betonsøjle, og at teglstenene har fået gennemgåen-

de skader. Det anbefales, at regnvandet føres en anden vej, eller at nedløbsrøret føres helt ned i afløbet.

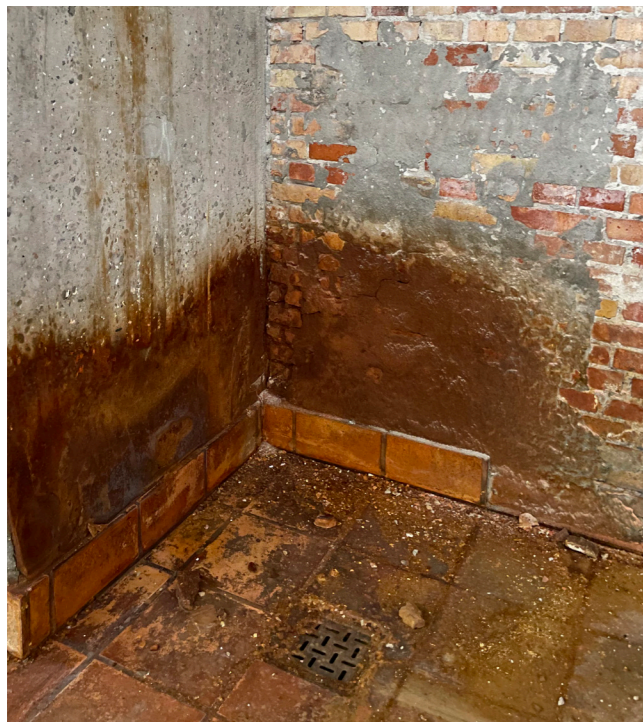
Figur 11. Interiør strippet for maling samt skade i gulvbelægningen
Figur 12. Vand drypper gennem taget i salen. Huller i dækket ses i baggrunden
Figur 13. Hejseværket i tårnet. Også her er malingen fjernet
Figur 14. Kulsilo står næsten intakt

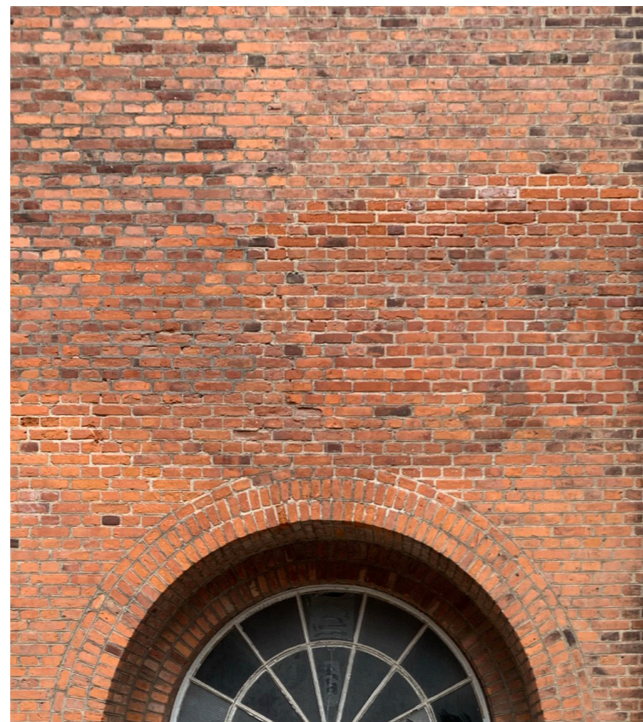
Taget, som er belagt med tagpap, er løbende vedligeholdt, enkelte steder drypper der dog vand ned i hallen gennem rådne brædder. De fleste vinduesrammer er hele, mens enkelte fremstår delvist rustne, og må sandsynligvis skiftes ud. Desuden gør mange lag maling, at åbne-mekanismerne ikke fungerer. En del ruder er knust eller revnet, og skal skiftes ud. Flisebelægningen i salen er mange steder enten knækket, knust eller har huller. I det hele taget vidner dette gulv om de mange ændringer, der er foretaget i brugen af bygningen gennem tiden. Det drejer sig blandt andet om de aftryk, de forskellige kedler har efterladt, både huller i etagedækket og fundamenter. Jernbetonbuerne og de øvrige betonelementer er uden skader, men er lavet med en ret yderlig armering. Det anbefales derfor, at der benyttes en brandhæmmende maling.

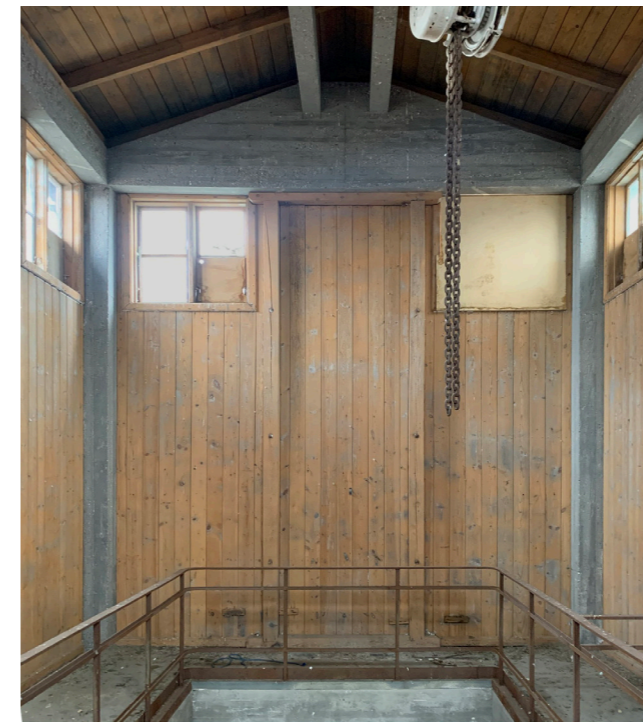
I tårnet er væggene også blevet sandblæst for at fjerne den blyholdige maling. Tårnets indre er helt åbent, og det kilder lidt i maven, når man står på øverste plateau og kigger de 18 meter ned. Både trappen i jern og beton, og hejseværket, der stadig hænger under taget, er bevaret, men metallets overflade er slidt næsten fri for den sorte maling, og har synlige rustskader flere steder.

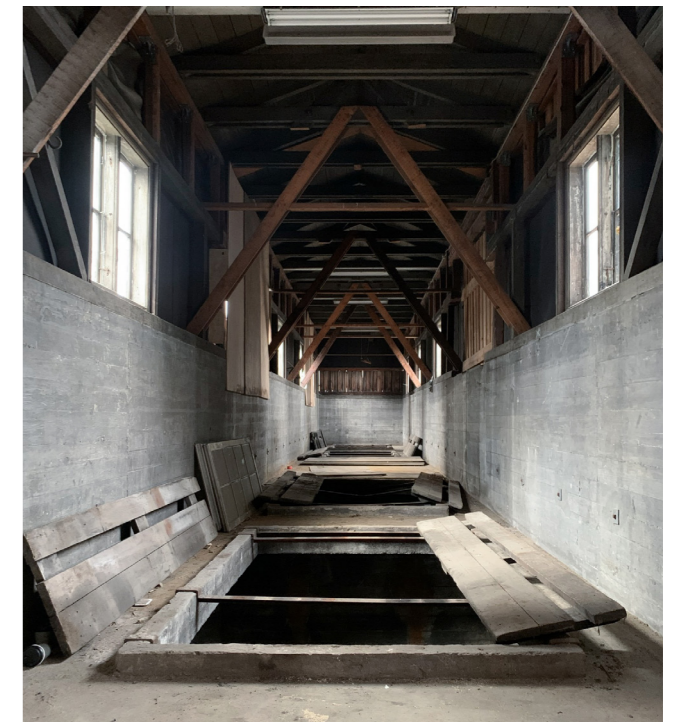
Kulsiloerne på hver side af tårnet er blevet repareret løbende, blandt andet ved at lukke ødelagte vindueshuller med brædder. Siloerne er meget utætte, og egner sig på nuværende tidspunkt ikke til ophold. Både hejseværket i tårnet og kulkamrene i siloerne er dog overordnet i god stand.

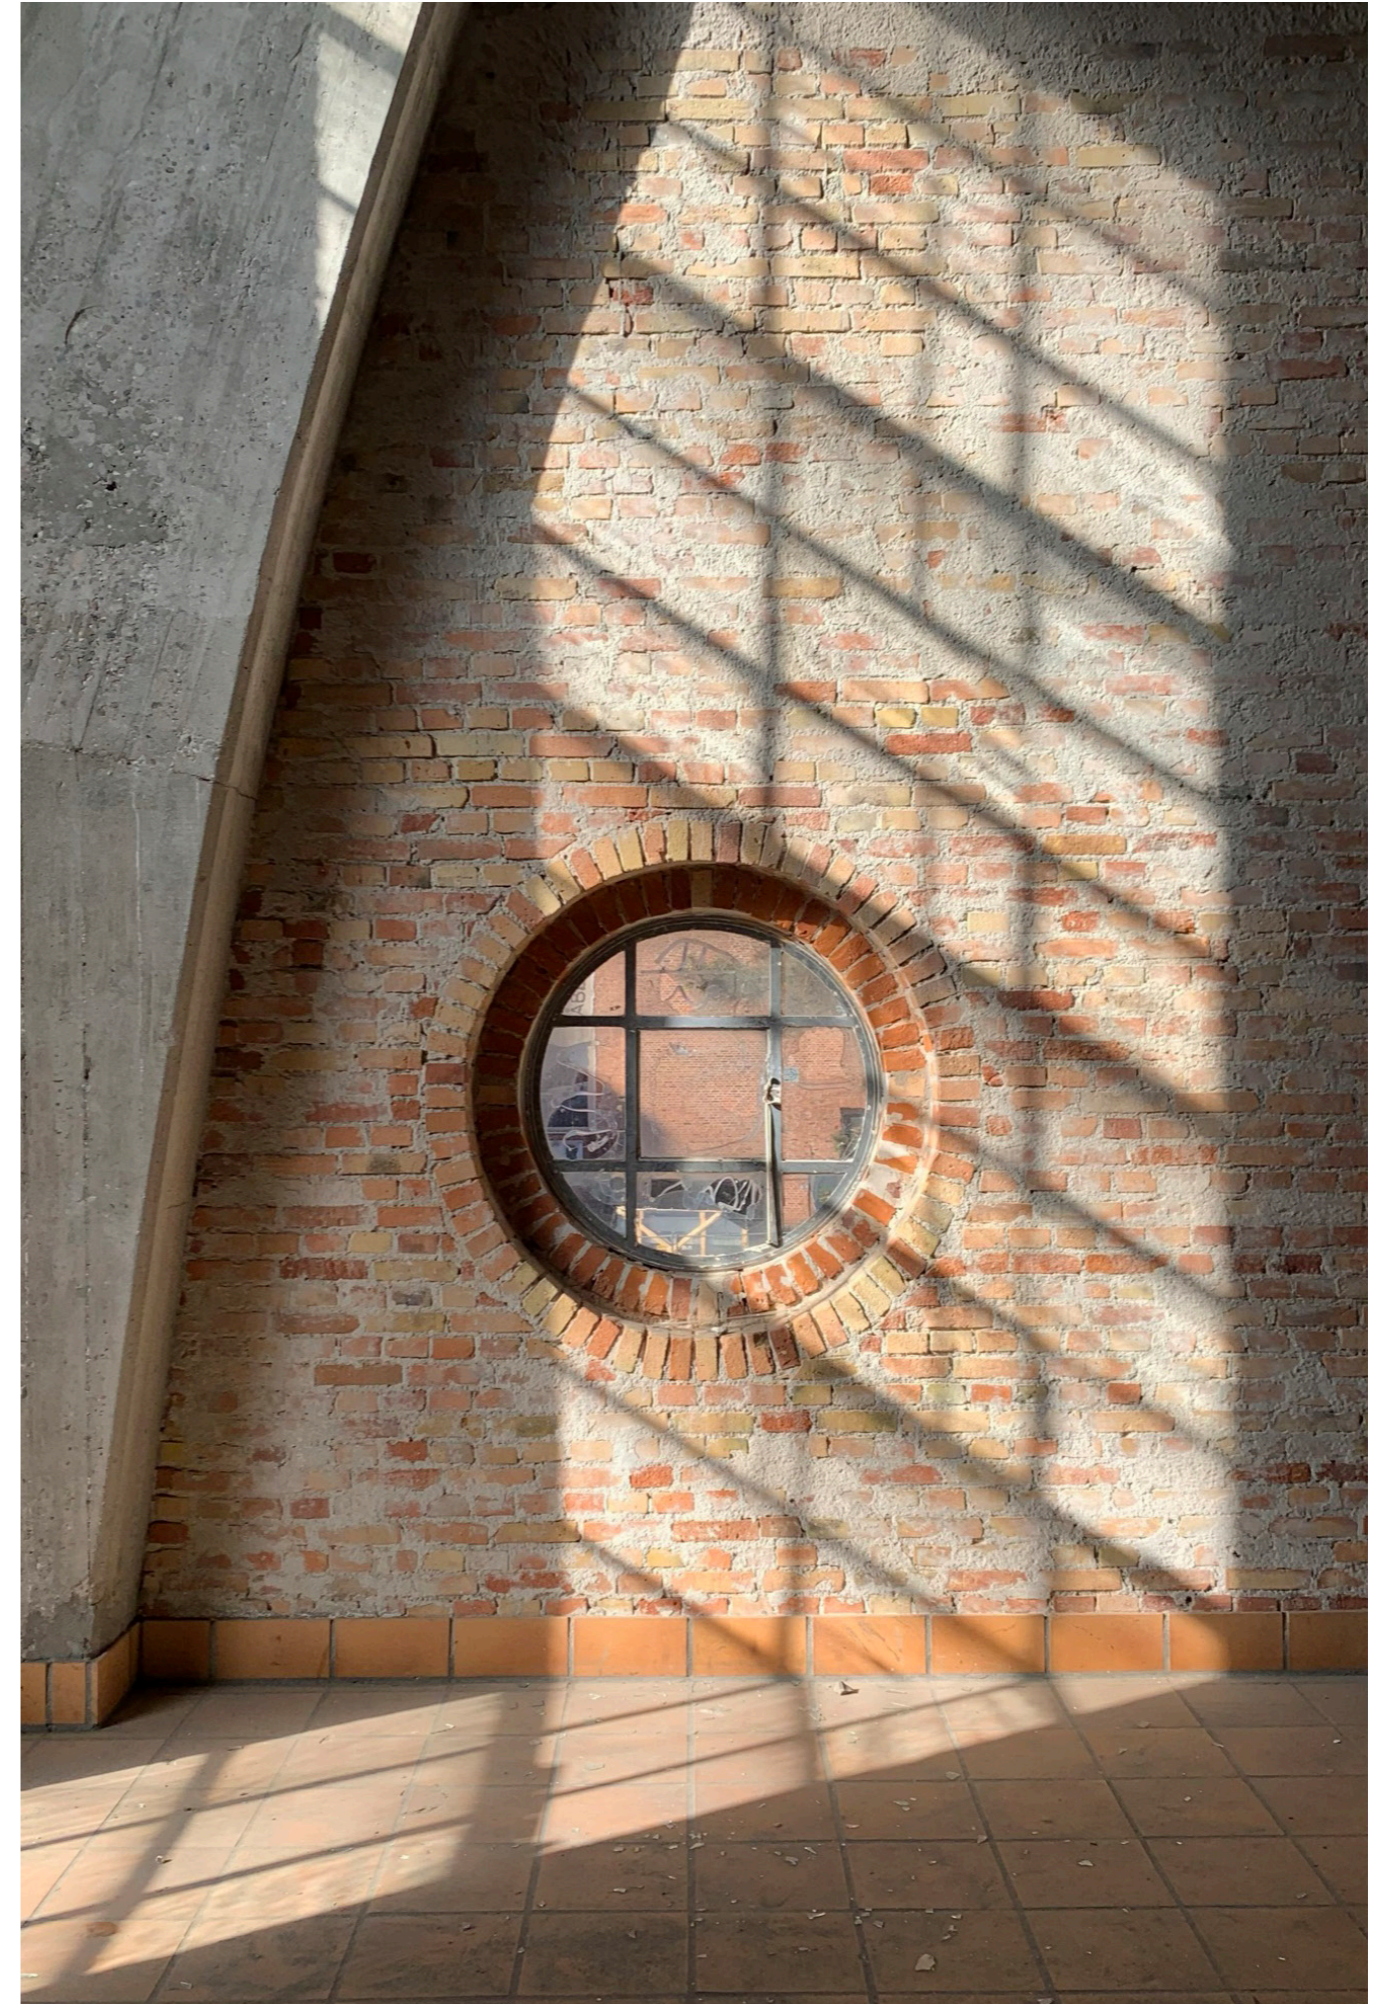
I mandskabsbygningen er alle vægge meget beskadigede efter sandblæsningen og er porøse i overfladen. De fleste skillevægge er revet ned på en noget brutal måde.

Figur 20. Beskadiget interiør i Mandskabsbygningen
