Gothersgade Elværk - Adelgade 10

Tilstandsrapport

Adelgade 10, 1304 København K
Udarbejdet af Frederikke Gaarn Henning &
Olivia Ane Frey, april 2024

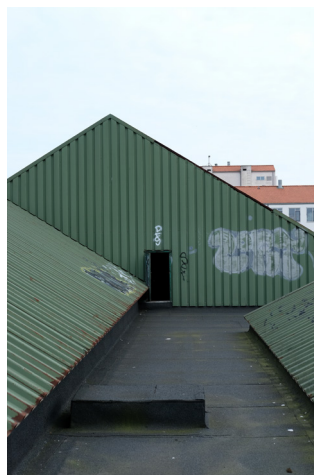
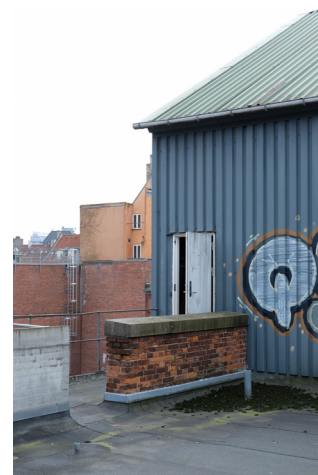
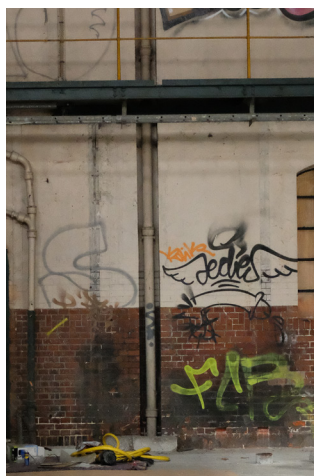
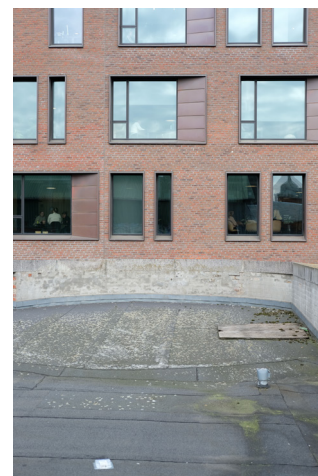
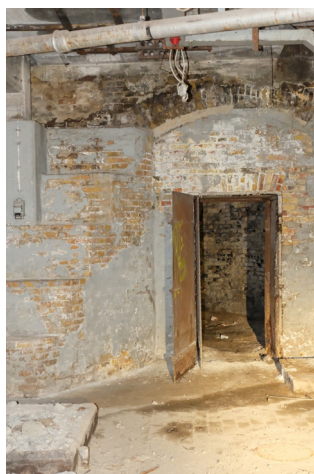
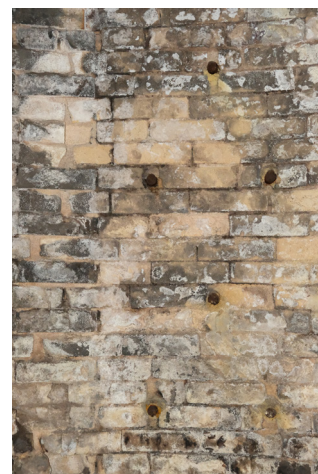
Husets flade tag er beklædt med tagpap, mens tagets vægflader og saddeltag er udført med profilerede metalplader. Taget ser umiddelbart ud til at være i fin stand, men alger og mos vokser på tagpappen flere steder. Derudover er metalpladerne begyndt at ruste i kanten.

I 2010 blev skorstenen revet ned og der blev i denne forbindelse udstøbt et armeret betondæk i niveau med kedelhusets tag. Det ser ud som om at tagpappen er blevet lappet ved dette indgreb.

Skorstenens fundament og vægge i kælder er murede. Disse bærer præg af husets tidligere funktion. Væggene er flere steder tilsodede og belagt med et krystalliseret saltlag, som formentlig skyldes opstigende grundfugt. Derudover ser der ikke ud til at være fugtproblemer i kælderen.

Tagmaterialerne bør jævnligt undersøges da de ud fra ovenstående antagelser har haft en lang levetid. Så længe at materialerne ikke er utætte og nedbrudte er der ingen grund til at skifte dem. Tagpap kan lappes, og ståltaget har formentlig på trods af rust, en del år i sig endnu.

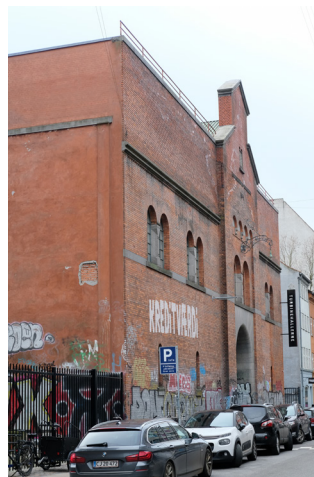
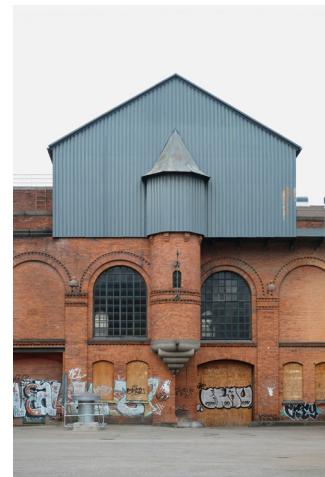
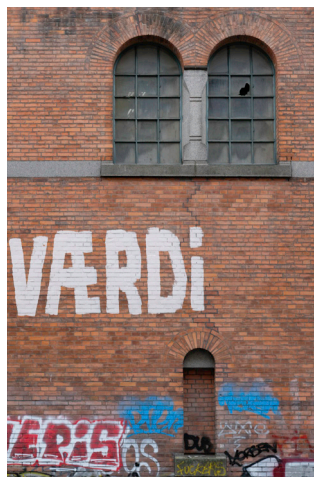
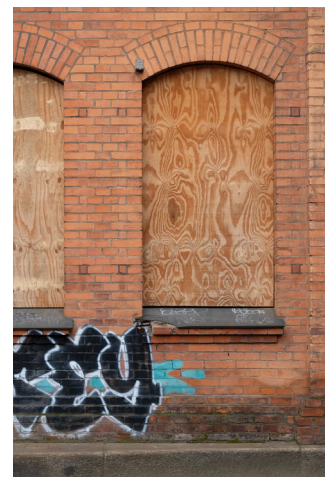
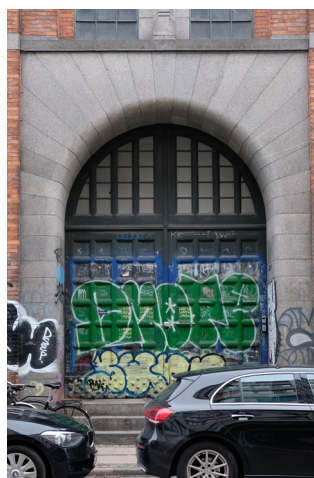
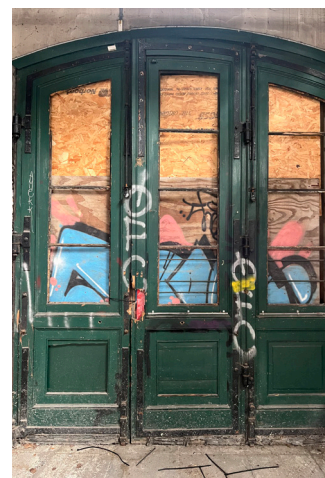
Bygningen er fuldmuret i røde tegl og står på en sokkel af granit. Tre af facaderne står i blankt murværk med fuger i kalkmørtel og reparationer i cementmørtel. Cementmørtelen har sluppet kalkmørtelen flere steder og der er derfor sprækker i murværket.

Sålbænke på gårdfacaden er i skifer. Der er to tilfælde med små brud uden større betydning. Et tilfælde med større brud og skade på murværk, dette bør udbedres. Ligeledes bør manglede fuger mellem sålbænk og store vinduer udbedres.

Vinduer er i jern med enkeltglas, kittet og malet. Flere glas er smadret og bør skiftes. De små vinduer mod gården er blændet med krydsfinersplader udvendigt. Disse bør fjernes så vinduerne kan undersøges nærmere.

Døren i tre fag mod gården er blændet med krydsfiner udvendigt. Indefra kan man se at døren både har en skade i ramme, sprosse og mangler glas og det anbefales derfor at den udluses, får nyt glas og slibes og males med 2 lag linoliemaling i den oprindelige farve, portgrøn. Der mangler ligeledes dørgreb.

Det anbefales at fjerne cementmørtel som er til at løsne og reparere med kalkmørtel.

Døren ud mod Adelgade er i fin stand, men det anbefales at slibe den let og derefter male med 2 lag linoliemaling i den oprindelige farve. Portgrøn. Denne dør mangler ligeledes greb, det anbefales at det bliver tilføjet til begge døre.

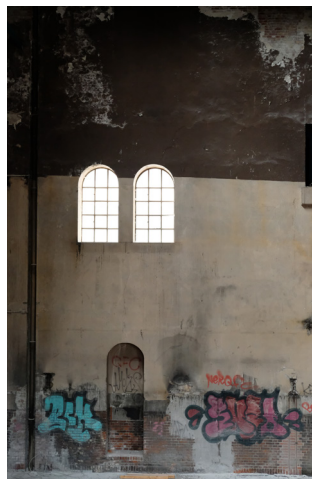
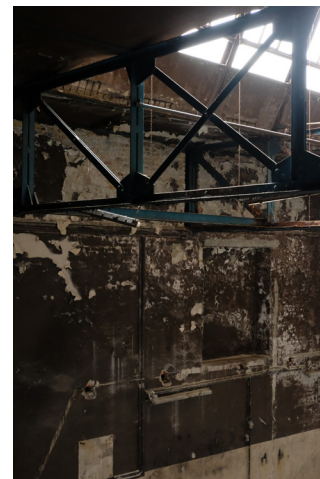
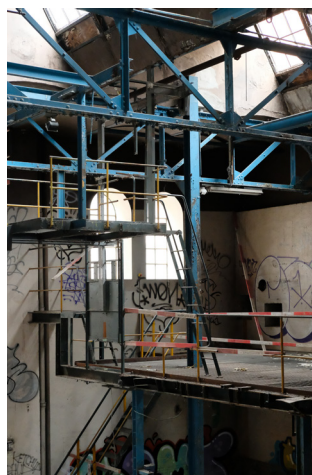
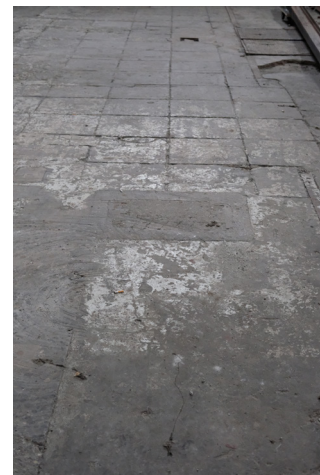
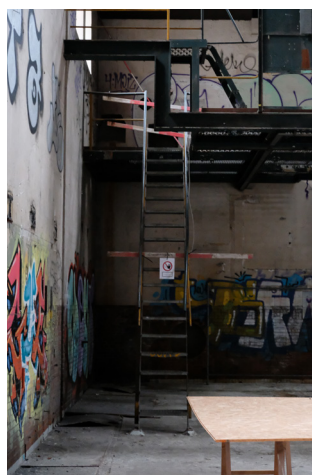
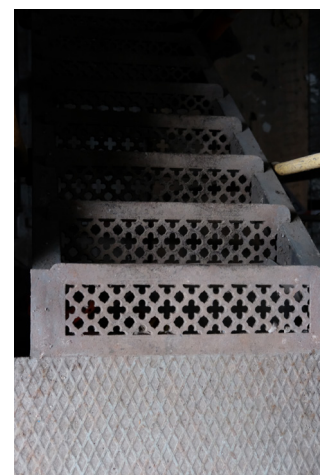
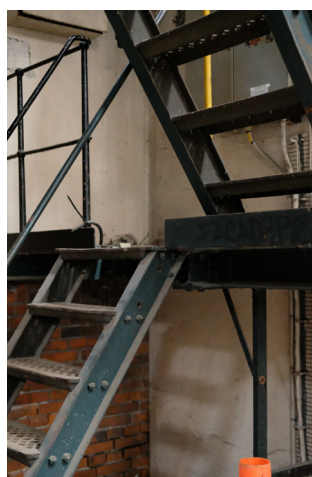
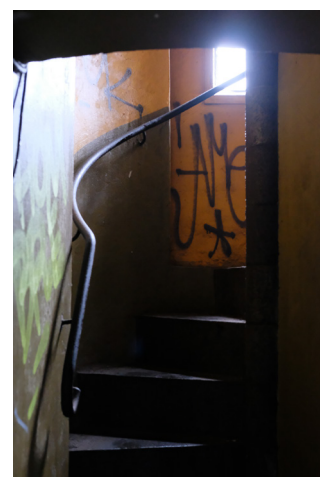
Bygningens indvendige vægge står i blankt murværk op til brystningshøjde, mens resten er pudset. Op til under konstruktionen i loftet er pudsen cremefarvet, mens det øverste vægstykke og loftet er malet mørkebrunt. Pudsen har løsnet sig fra murværket flere steder og dette bør reparereres.

I loftet og på den øverste del af væggene skaller malingen af i store flager. Det anbefales at fjerne løstsiddende maling med en stiv kost, reparere pudsen og male med "ren facademaling" (kalkmaling) som man herefter kan kalke på.

Spor fra bygningens tidligere funktioner og konstruktioner, er til at finde både i dæk og i murværk. I murværket omkring resterne fra stålkonstruktionerne (I-jern) der er begyndt at ruste, anbefales det at kratte ud omkring jernet, male med hammerite (der virker som offer) og pudse uden på.

Malingen på jernkonstruktionerne skaller ligeledes af flere steder. Under den blå maling kan man se spor af både bly- og jernmønje. Det anbefales at fjerne løstsiddende maling i hånden med en stålborste, male med hammerite og linoliemaling ovenpå.

Der er et stort hul i dækket i den ene ende af bygningen, hvor man kan kigge ned til kælderetagen. Her har der tidligere stået både kedler og olietank. Her anbefales det at sætte værn op.

Bygningens indvendige jernkonstruktion bærer et perforeret jerndæk i den ene ende af bygningen, samt en gangbro langs med gårdfacaden og på tværs af bygningen. Herfra kan dæk i flere niveauer tilgås. Foruden dækkene bærer konstruktionen kulsiloerne som hænger ned fra loftet. Der er spærret af op til dækkene og et "adgang forbudt" skilt, med teksten "nedstyrtningsfare" er opsat.

Det anbefales at nedtage de dele af dækket der reelt ikke kan gås på, samt opsætning af værn der hvor det mangler.
