SILOPAKHUSET PÅ ØSTRE KAJ

Analyse og værdisætning

Navn: Østre Kajgade 15

Dato: 02.02.2023 - 25.05.2023
Registrator: Nanna Levin Kugler

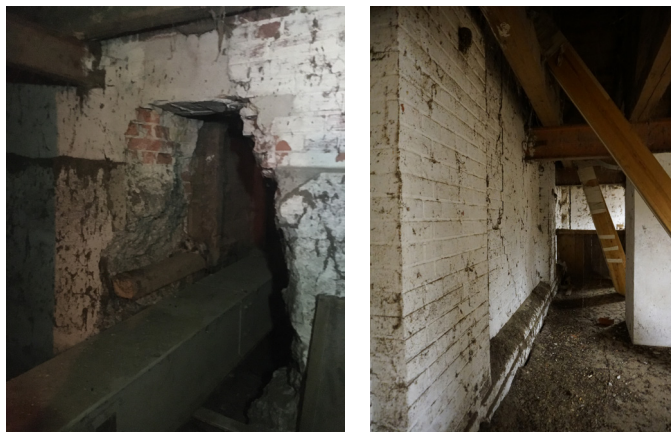
Venstre: Muren mellem for- og baghus er brudt op for at få adgang til moderne kanaler til korntransport i kælderen, mens man i stueetagen kan betragte, hvordan murens udvendige udsmykning ses indvendig på det stykke, den nyere del af bygget op ad.

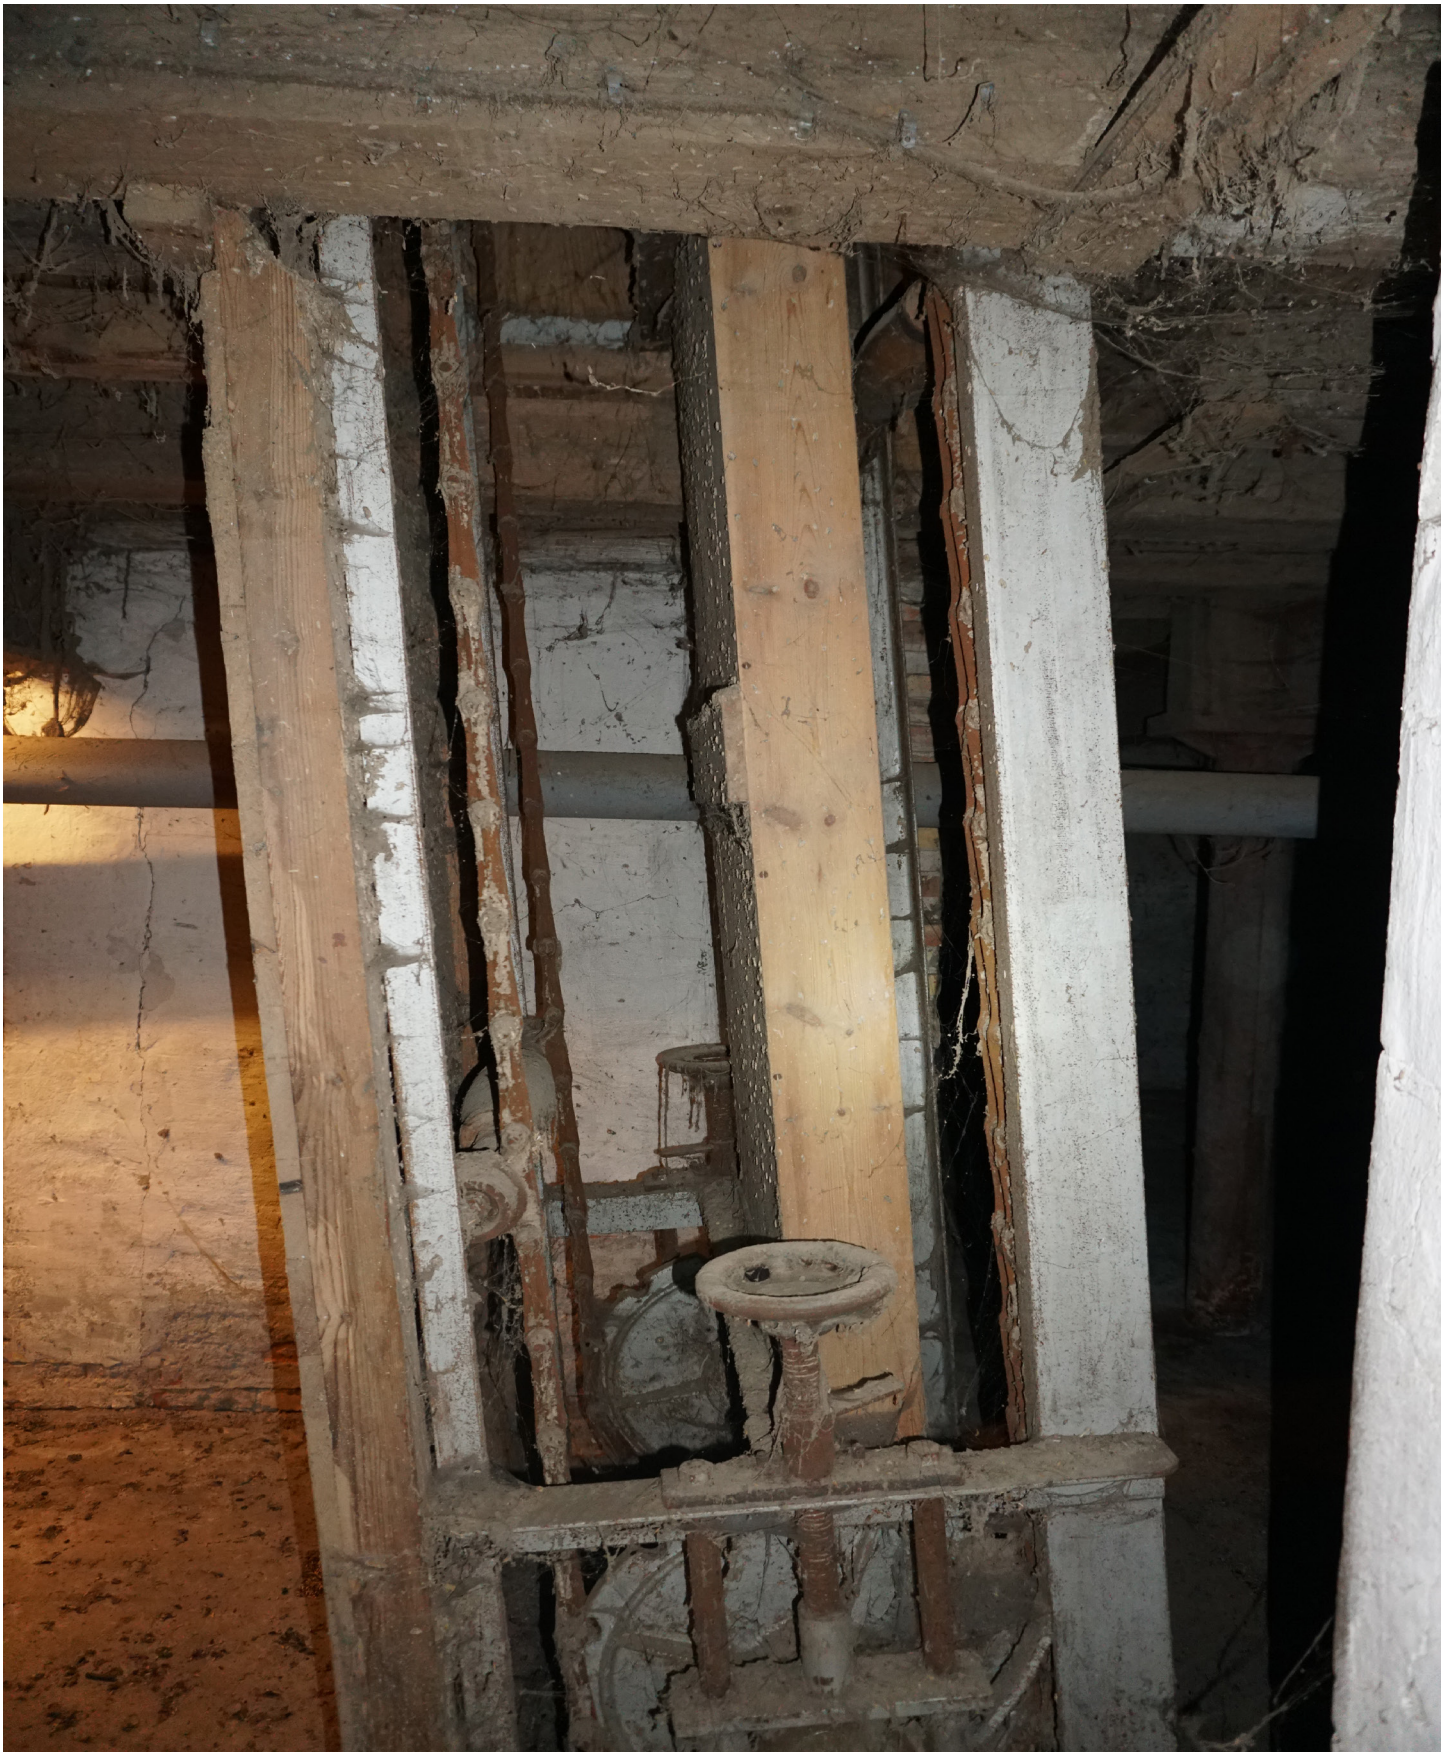
Oprindelig vareelevator.
Rør i gulvet til etage-tørring af korn.
