Afrensning af kulstofholdigt snavs med nanogeler

Innovativ metode til konservering af kalkmaleri

Det Kongelige
Akademi

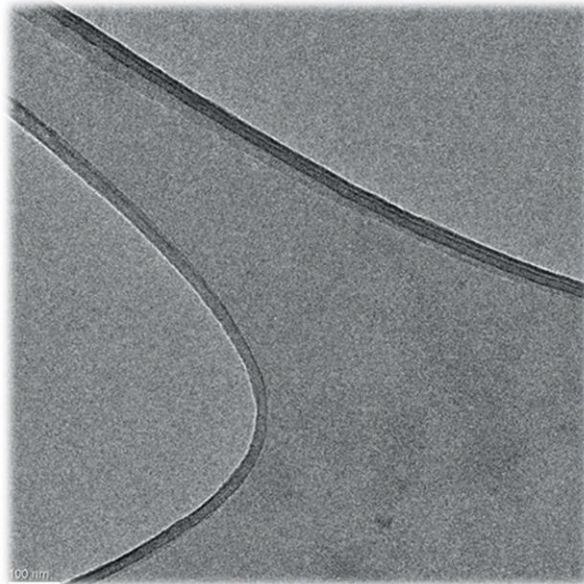
Rent carbon filter
19.500 x

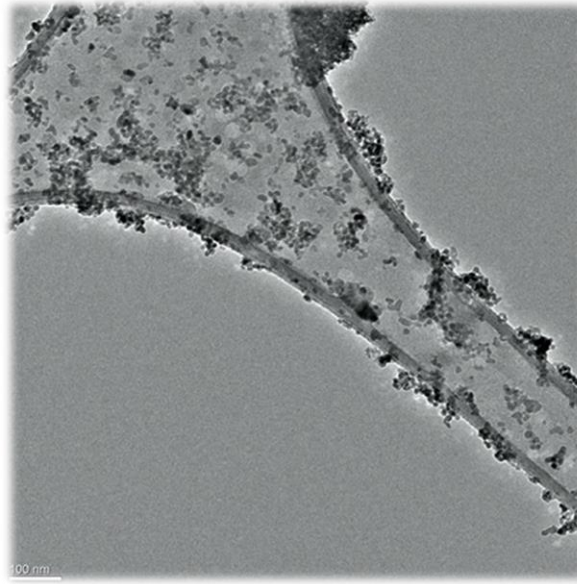
Carbon filter med sod
19.500 x

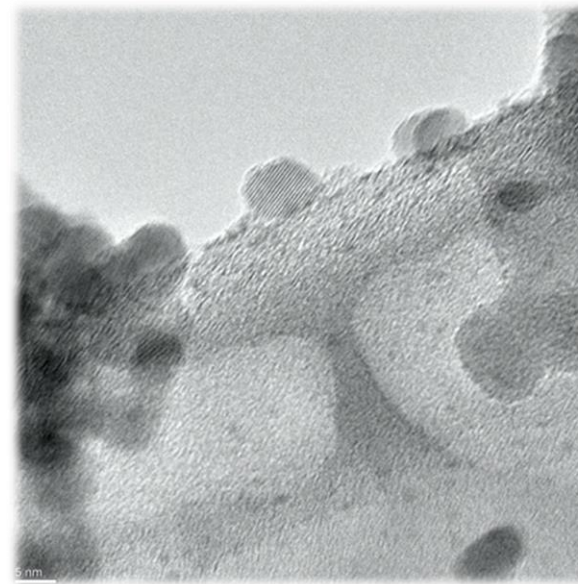
Carbon filter med sod
285.000 x

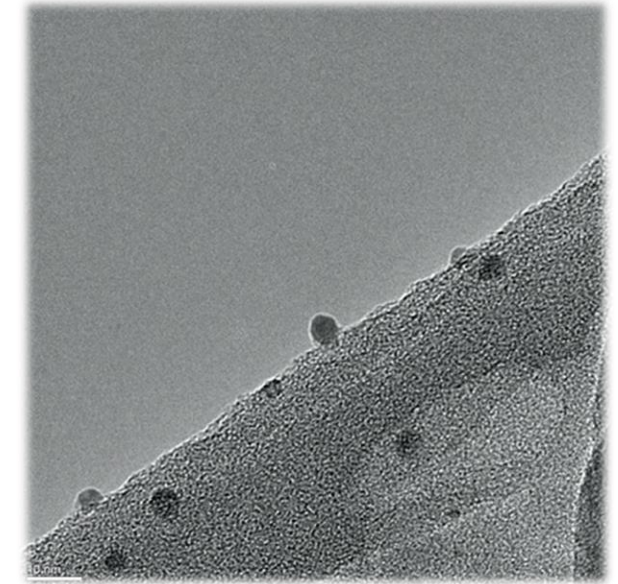
Carbon filter med sod
195.000 x

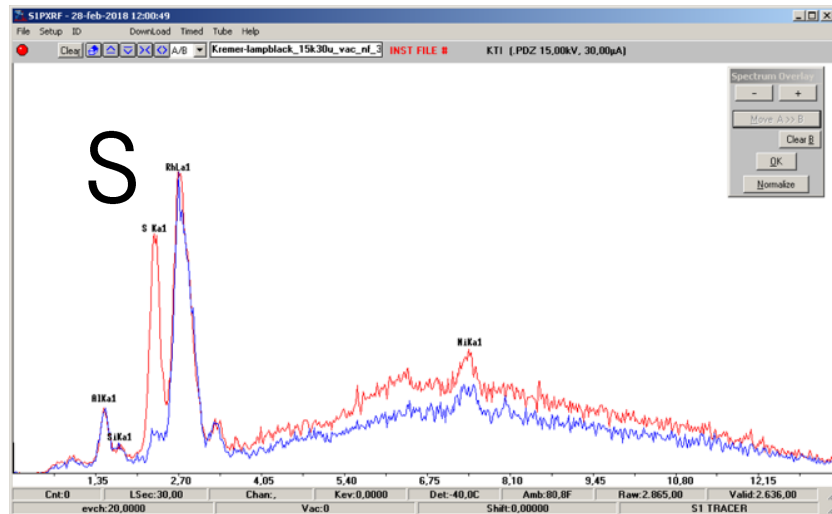
Kremer
Lampesort pigment

TEM og XRF af kunstigt snavs

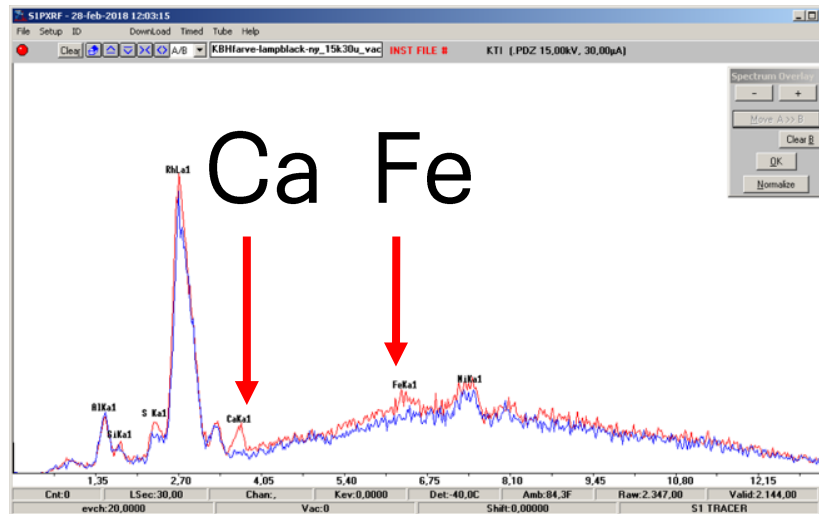
Kbh. Farvehandel
Lampesort pigment

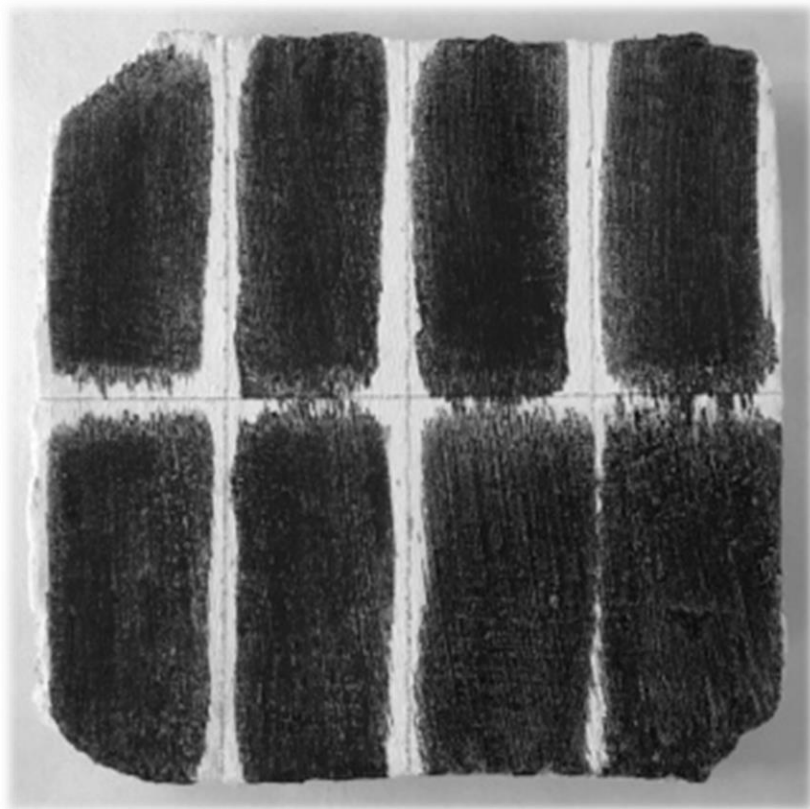
Model flise før rensning

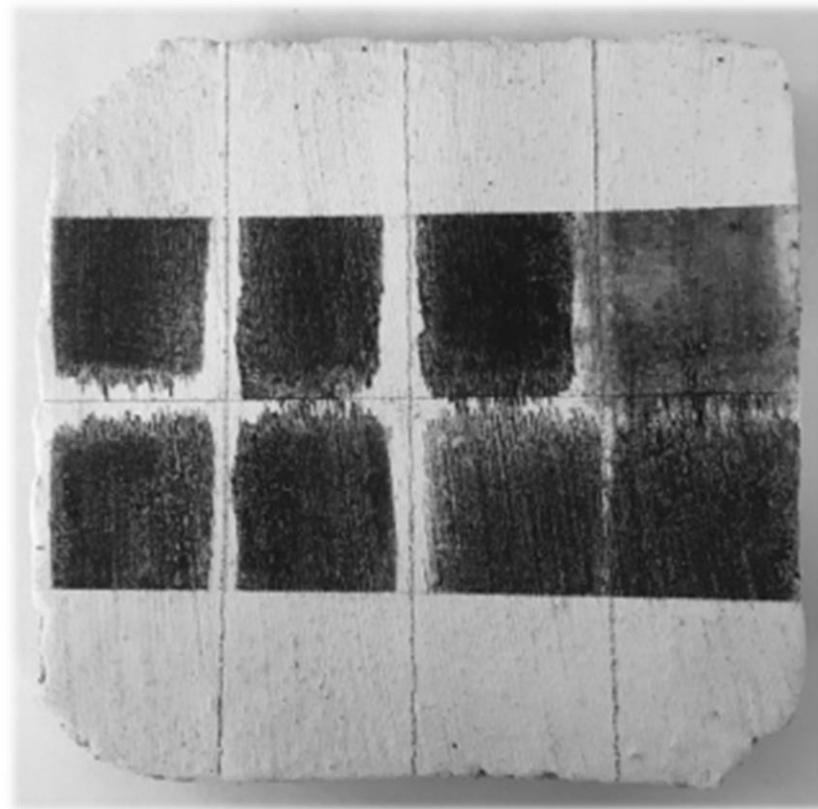
Model flise efter rensning

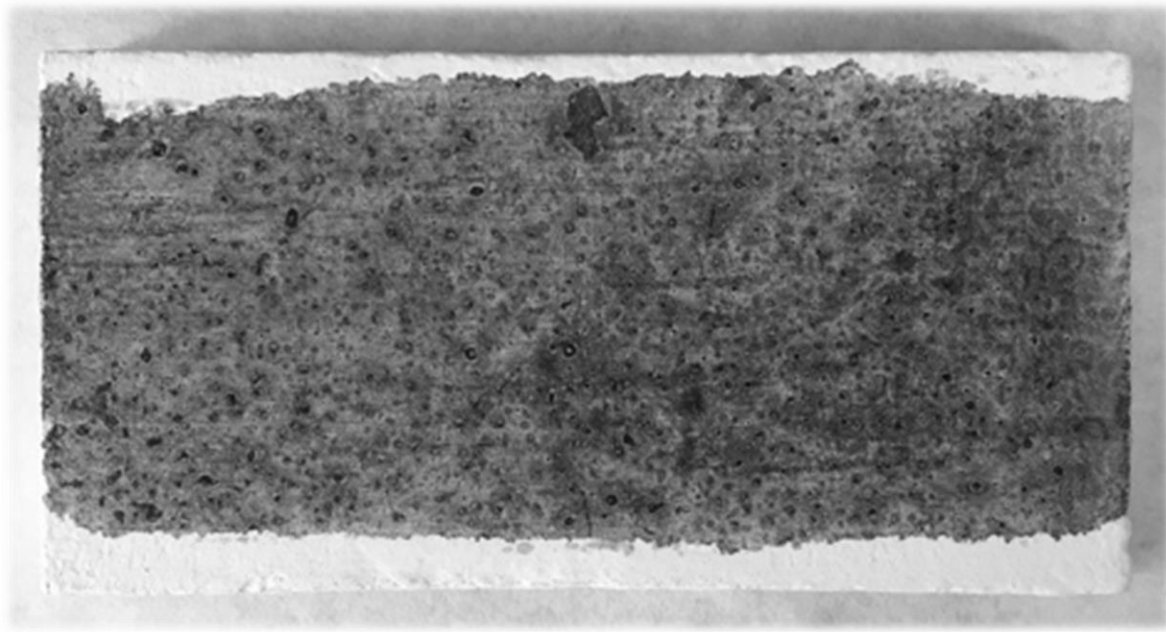
Model flise før rensning

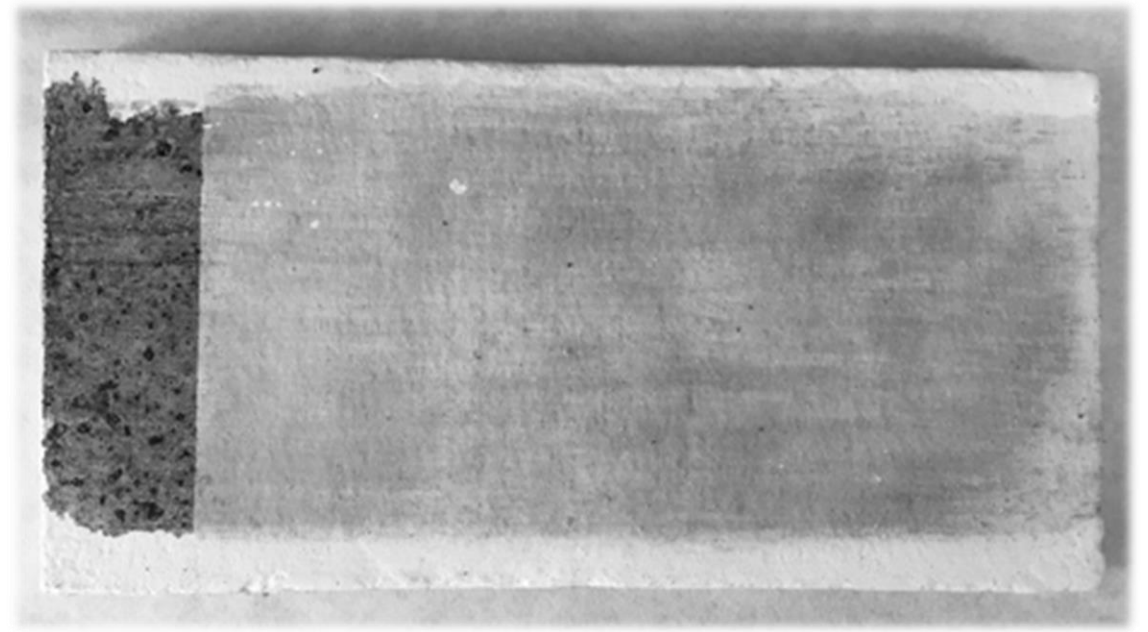
Model flise efter rensning

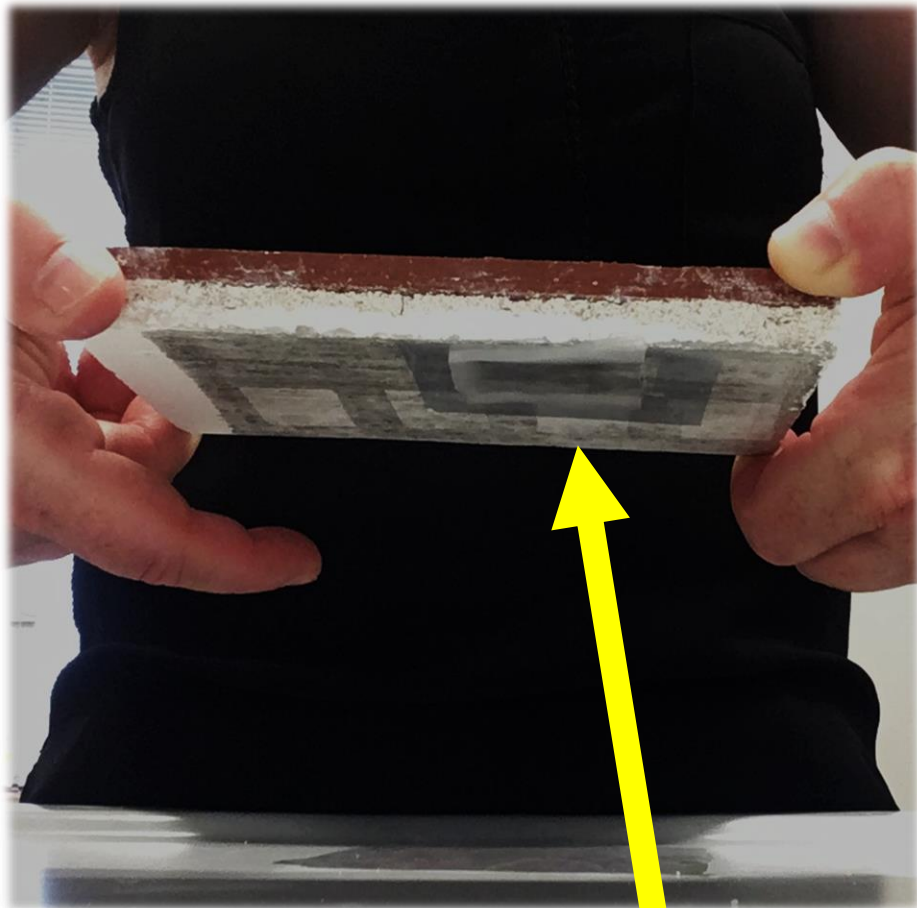
Nanorestore Gel® Peggy 6

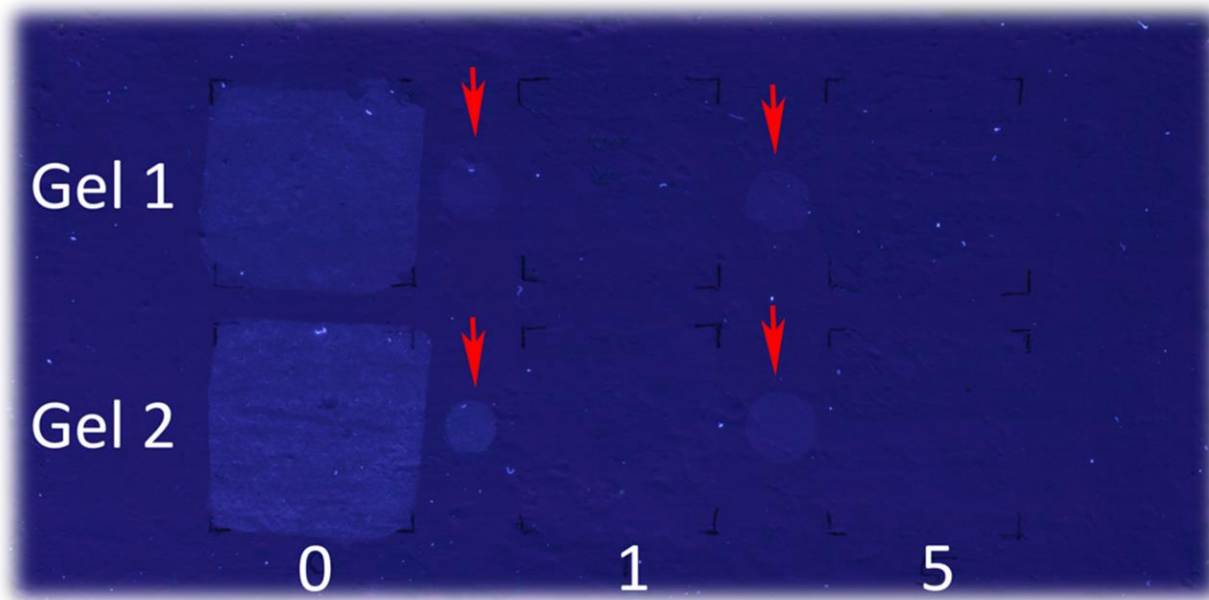
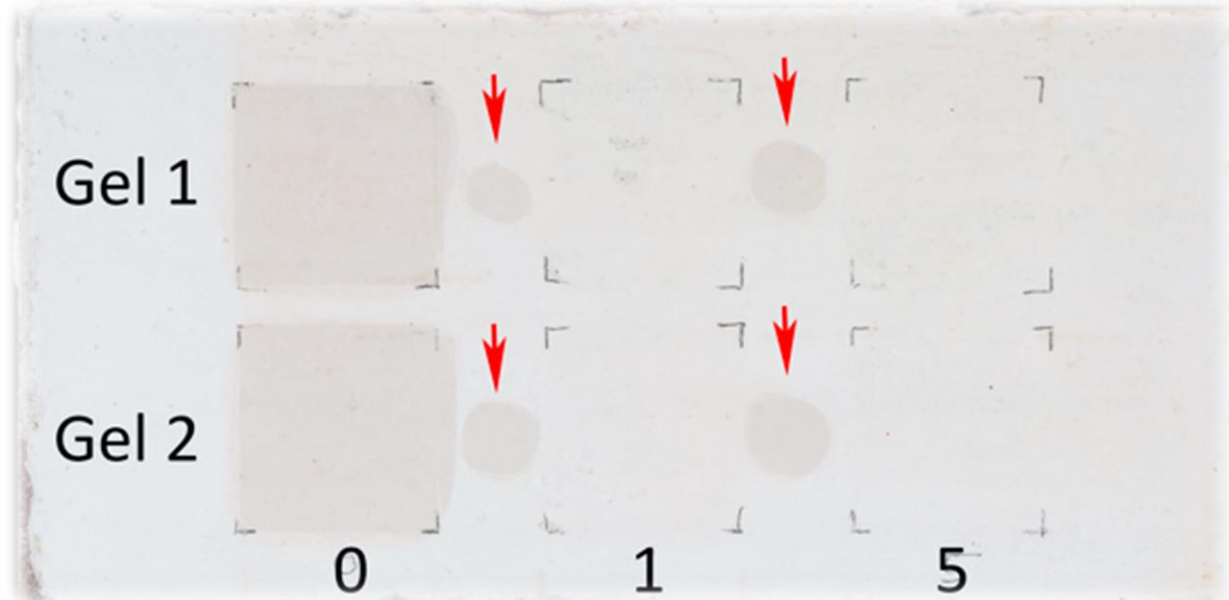
Restaflejringer fra Nanorestore Gel® Peggy 6

UV undersøgelse og ioddamp test

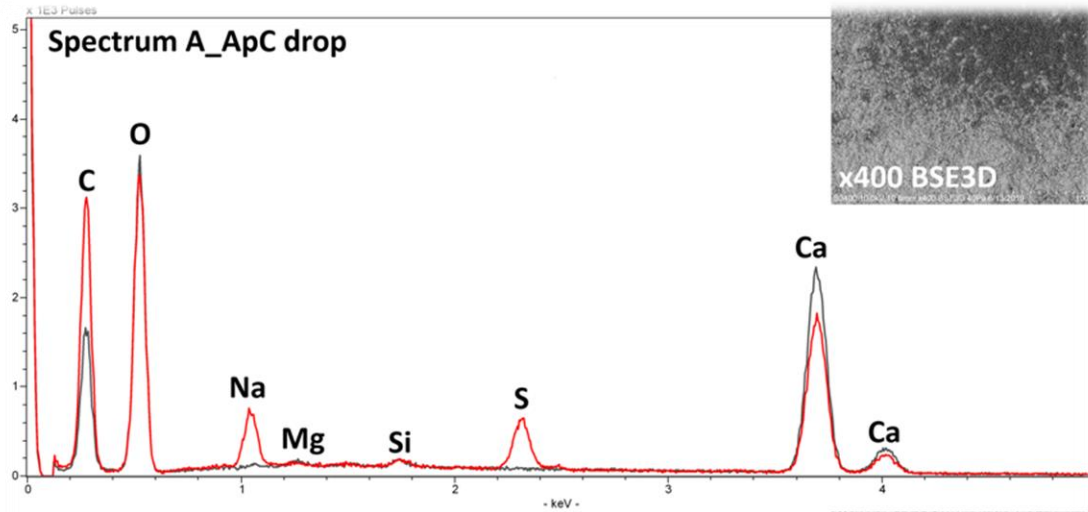
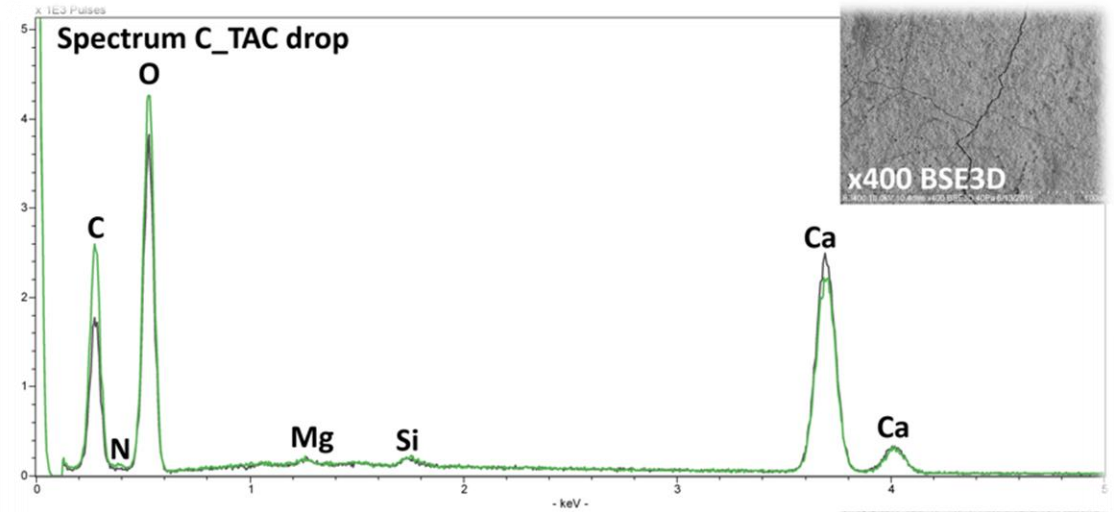
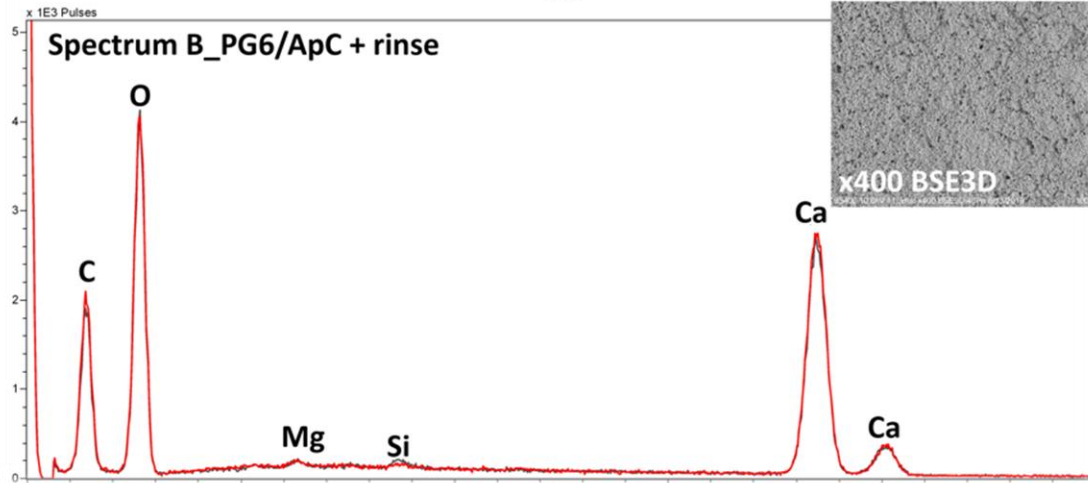
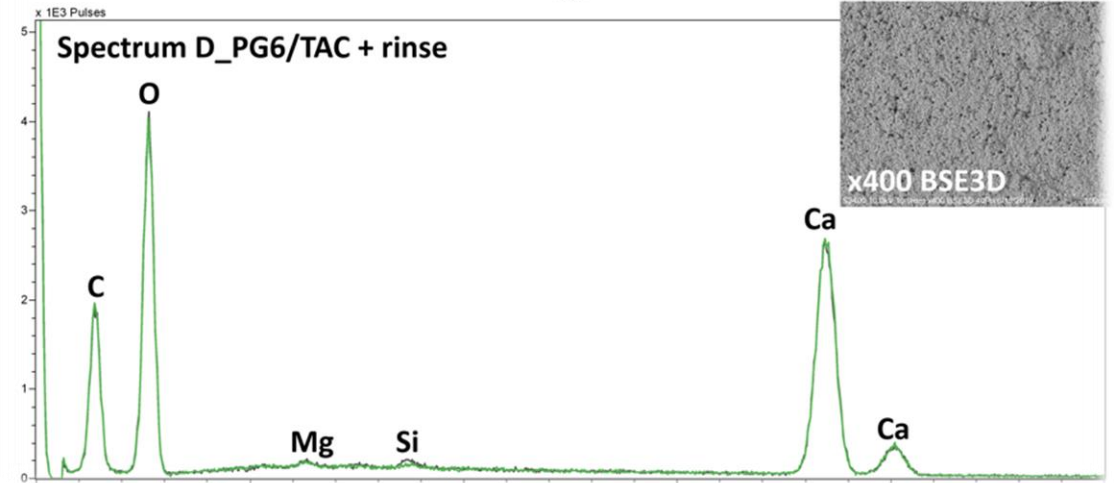
Restaflejringer af vandige rensningsprodukter

SEM-EDX

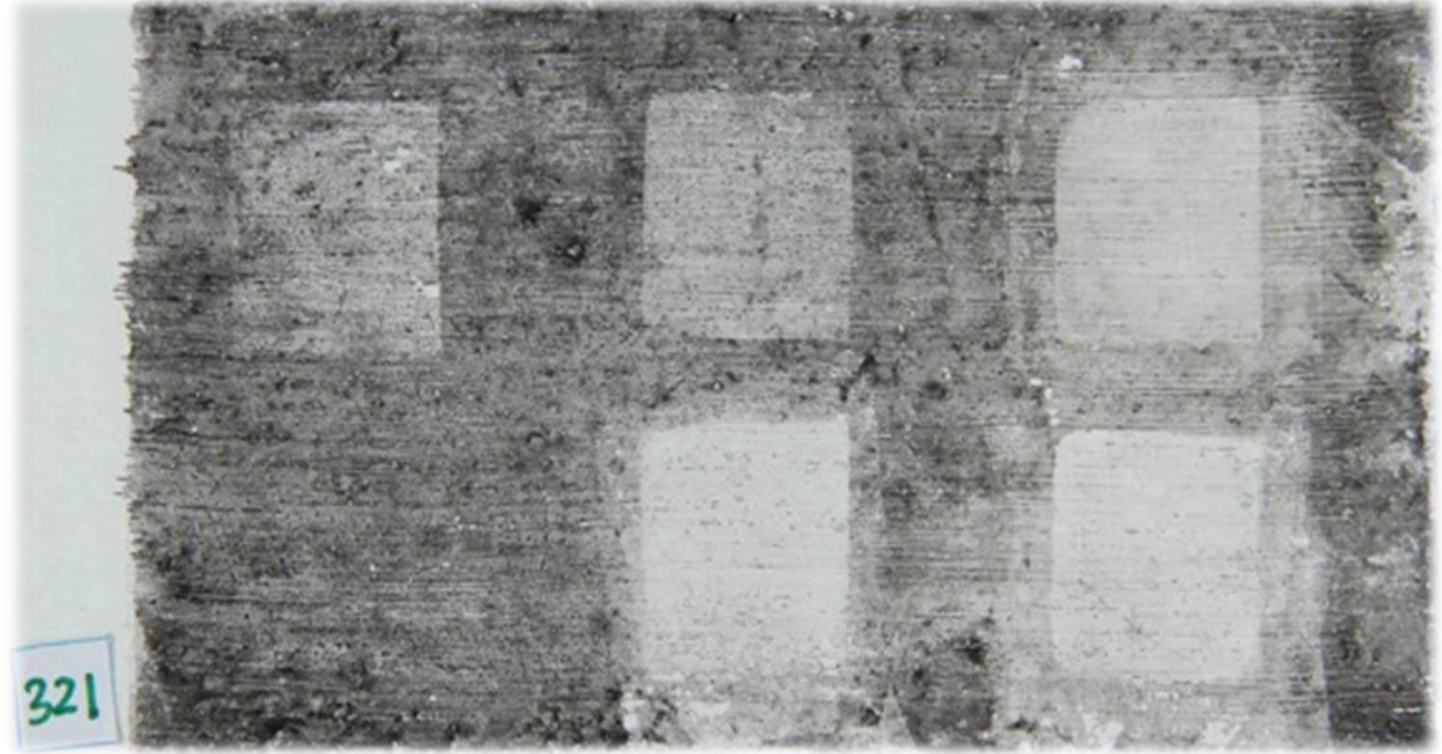
SCI Farvemålinger på modelfliser

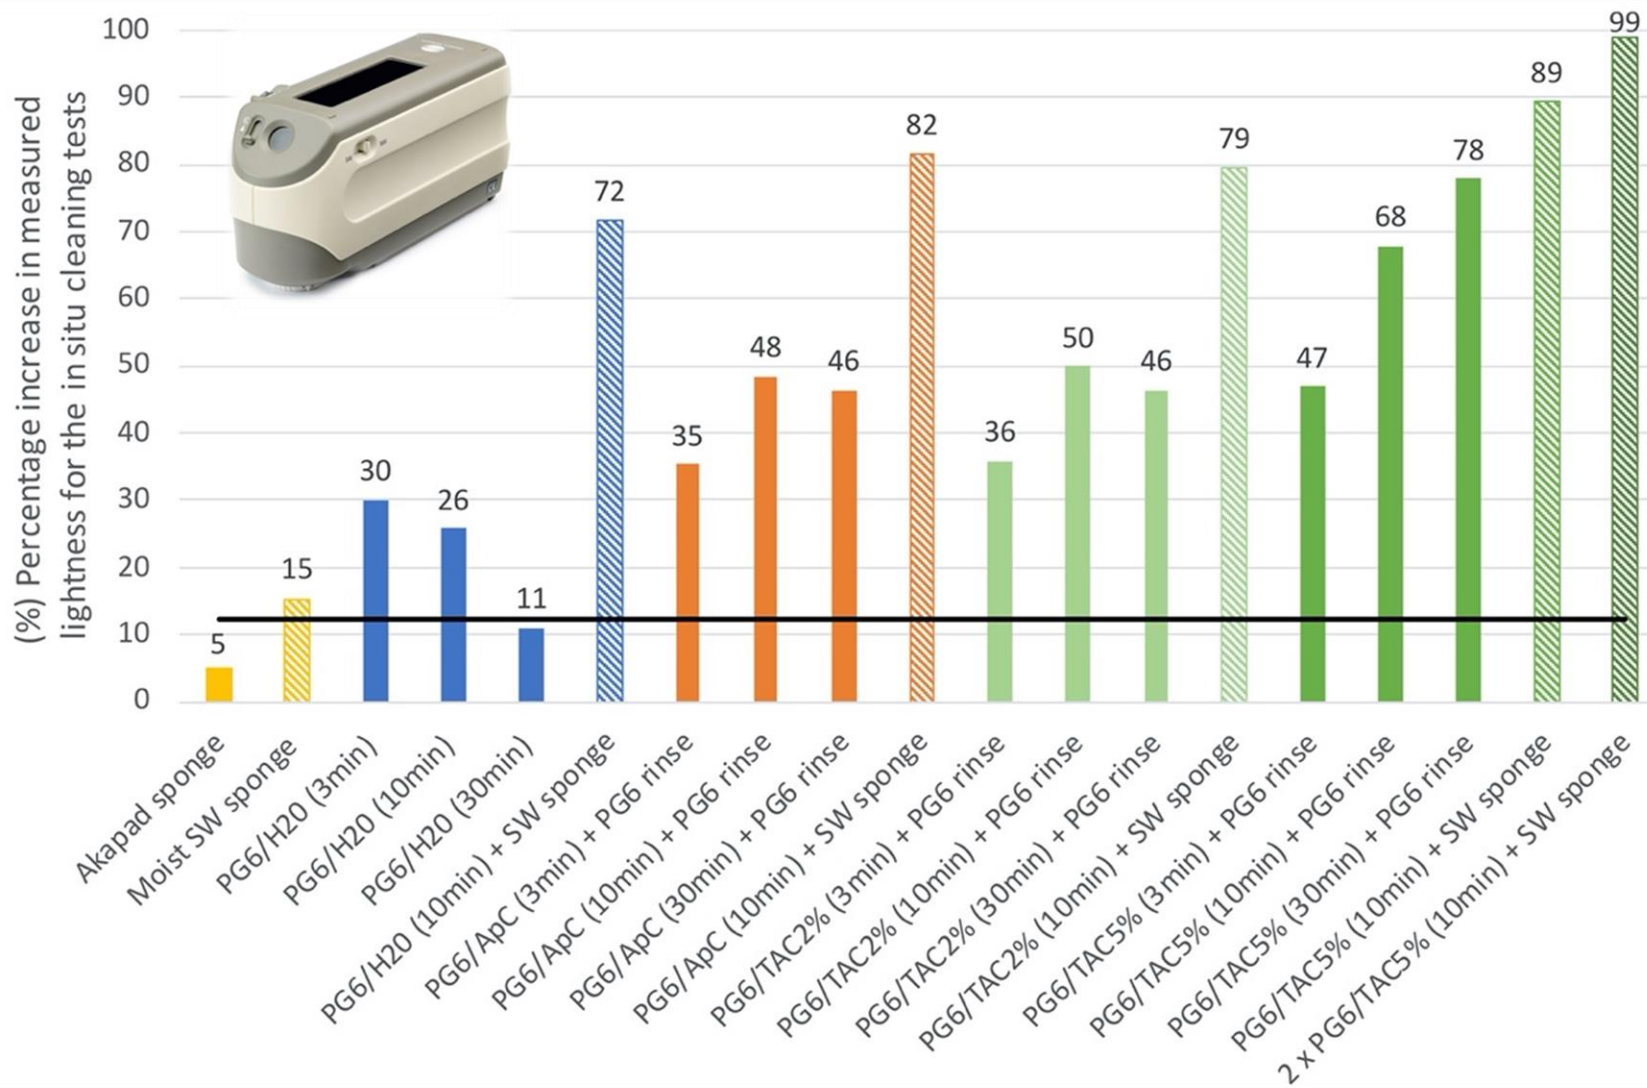
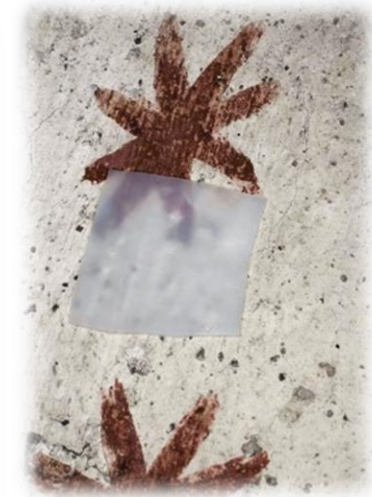
SCI Farvemålinger i Skamstrup Kirke

- Traditionel rensning
- H₂O
- ApC mikroemulsion
- TAC

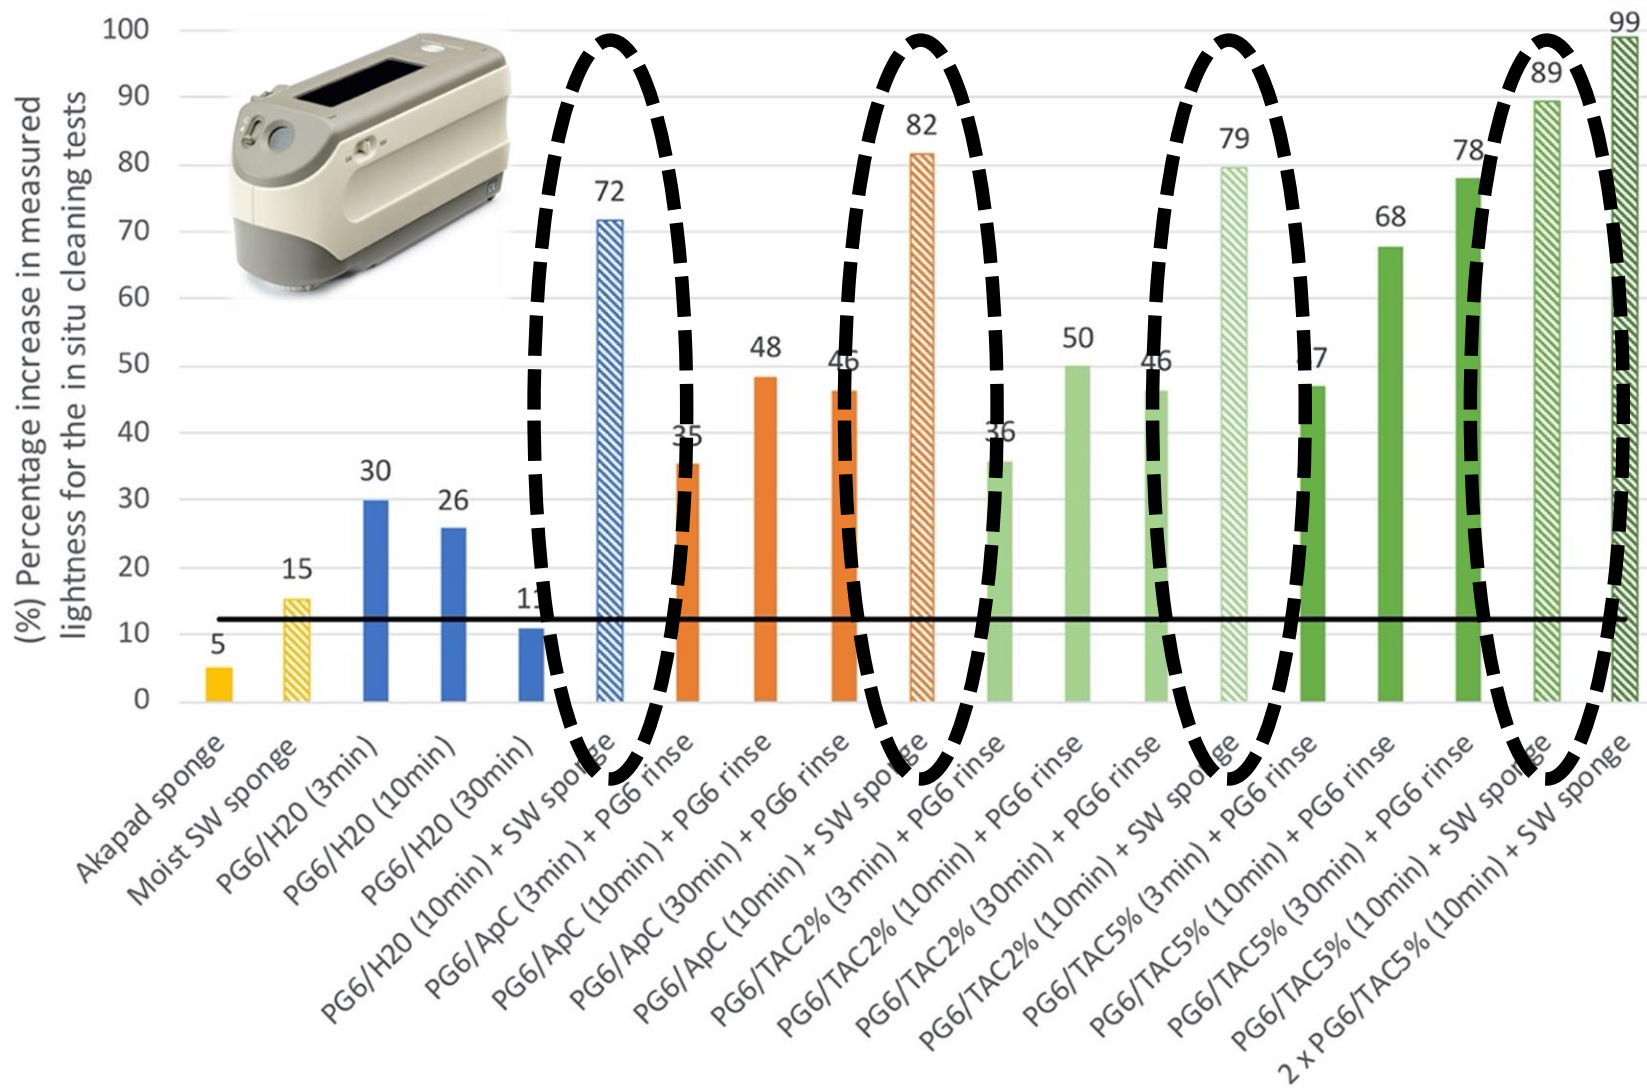
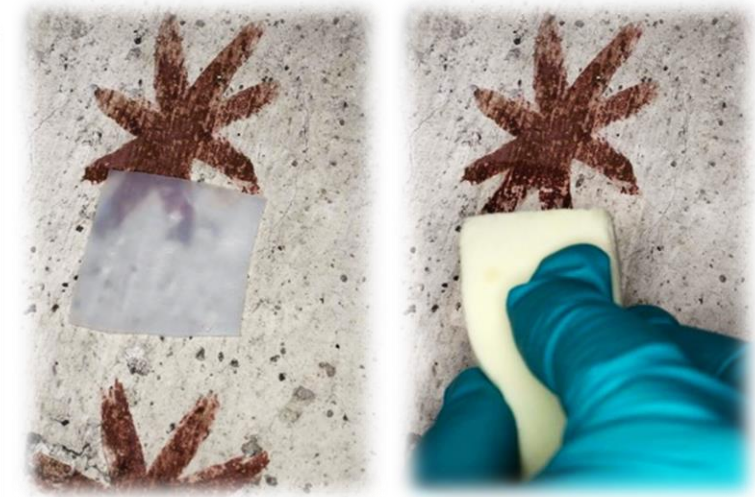
SCI Farvemålinger i Skamstrup Kirke

Traditional rensning
-

H₂O
-

ApC mikroemulsion
-

TAC

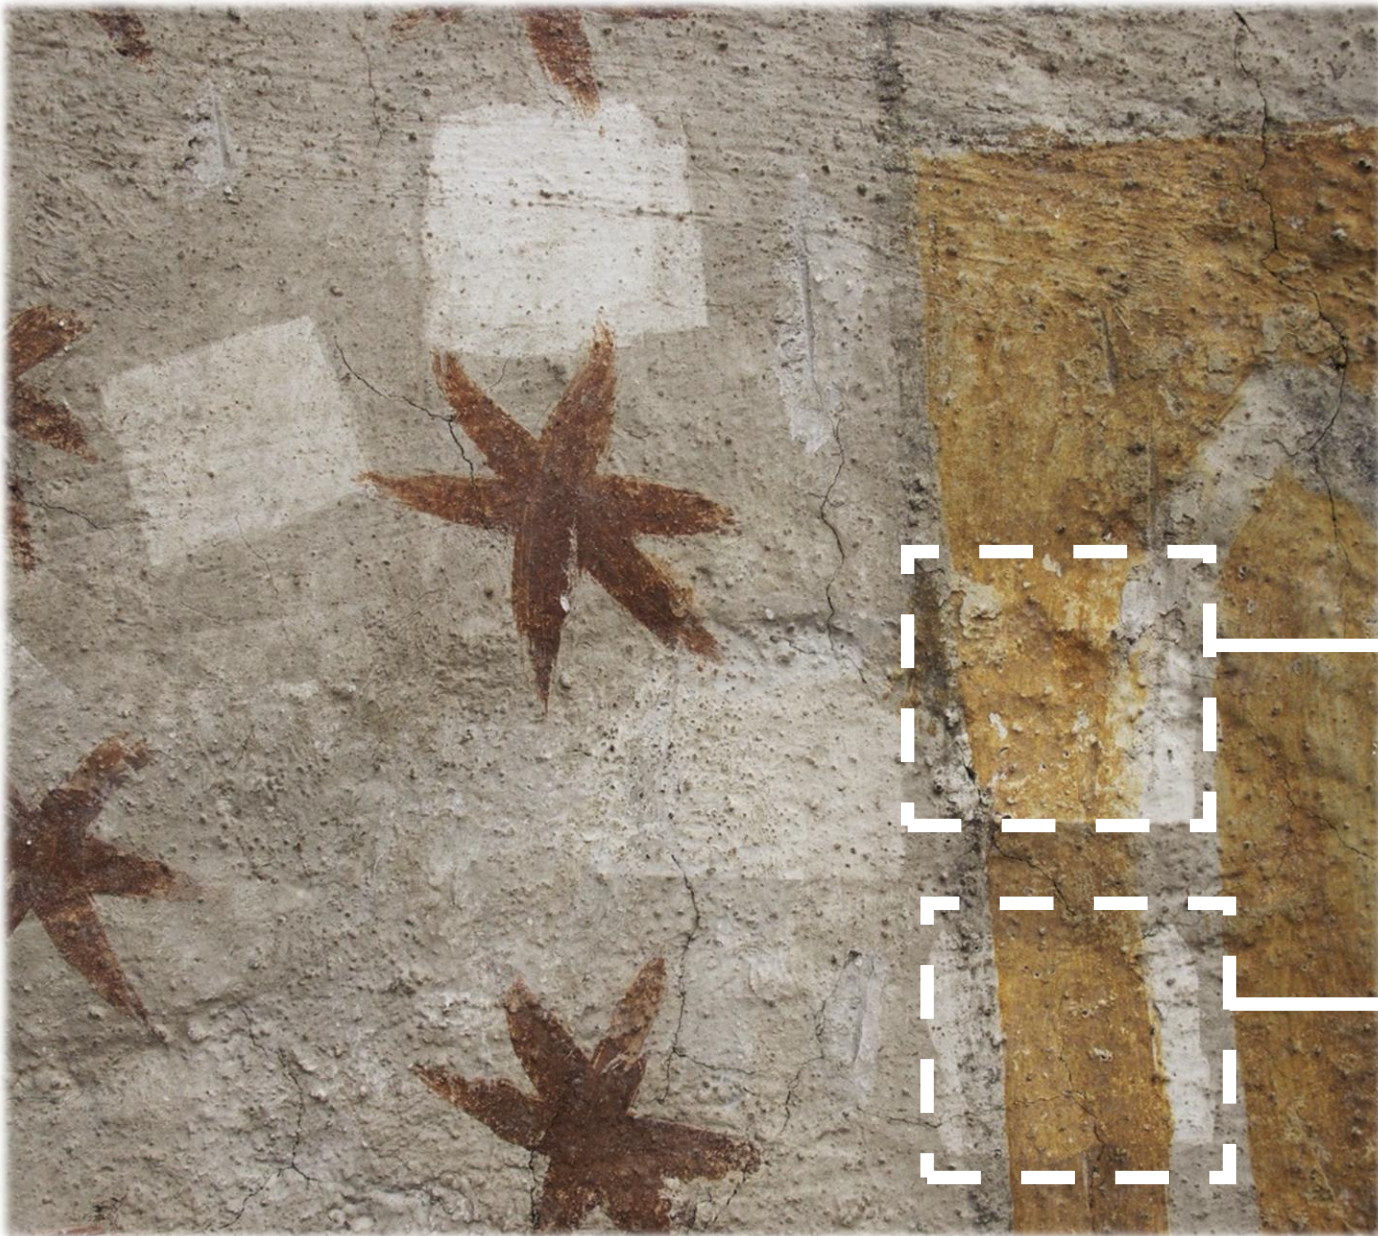
Cultural Heritage Image-J analysis Akapad tørsvamp

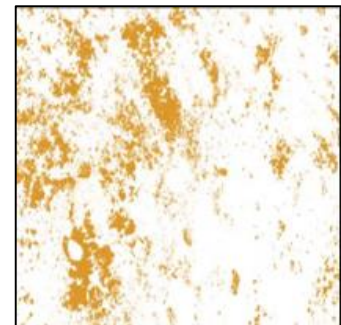
CH-ImageJ af
pigmenttab
