ANALYSE OG VERDISETTING

Tranekær gård

Avgang 2023
Av Marianne Bergan Engebretsen
Kulturarv, Transformasjon og Restaurering

Det Kongelige Akademi - Arkitektur, Design, Konservering
Kandidatprogram: Kulturarv, Transformation og Restaurering

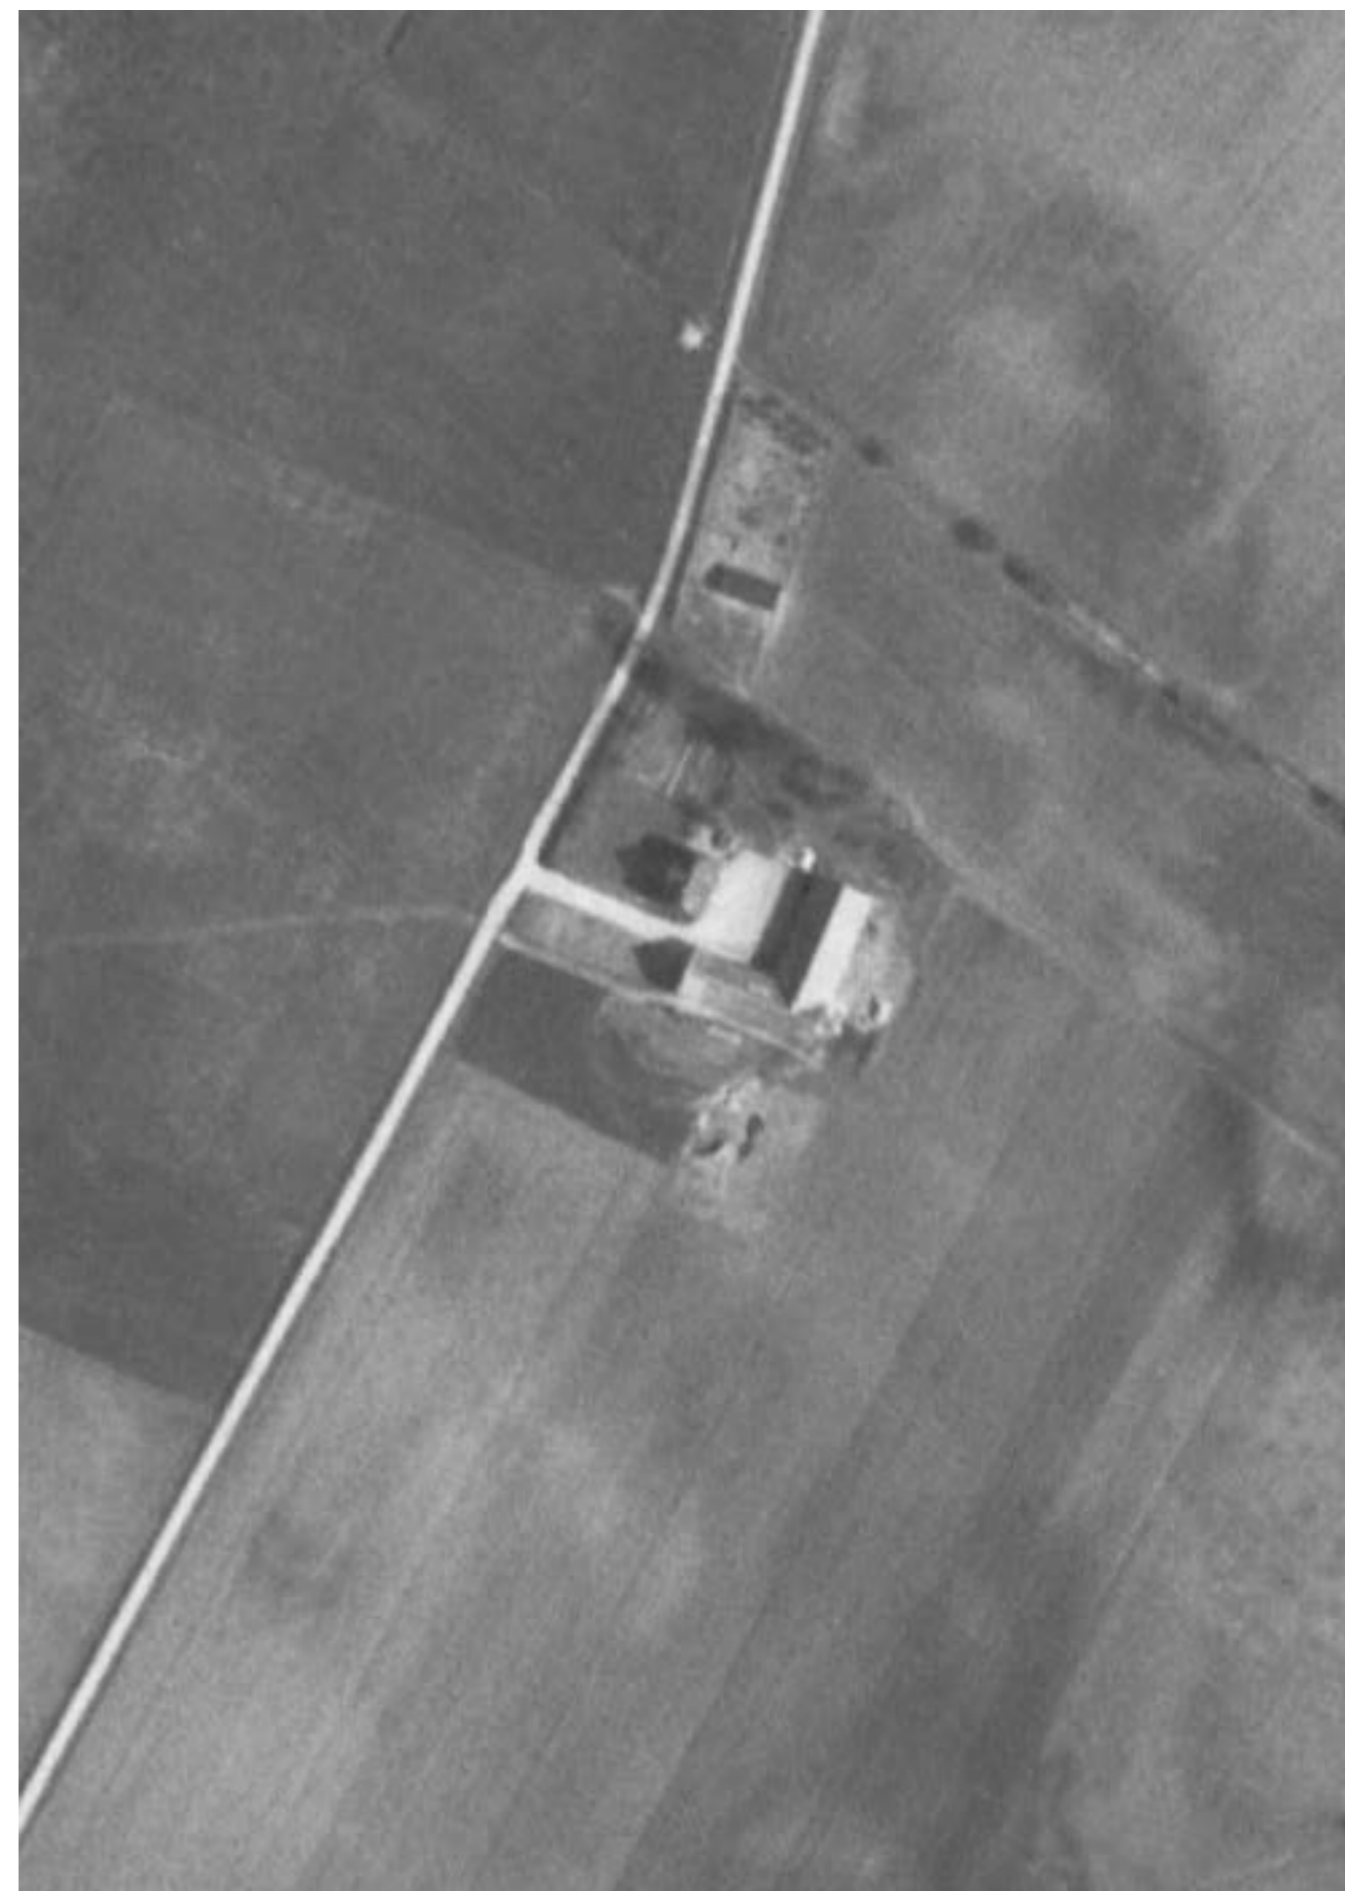
Stall
Termorude
Utskiftet

Stall/Lade
Støpejernsvindu
Orginalt

Luffoto 1954. Uthentet fra Danmark sett fra luften. Motsatt side: Vindusoppmåling februar 2023

Gårdseierna har utskiftet noen av støpejemsinduene med kvadratiske termoruter uten sprosser. Dette ødelegger noe av det arkitektoniske uttrykket, og det anbefales å rekonstruere de originale vinduene slik at uttrykket blir mer helhetlig.

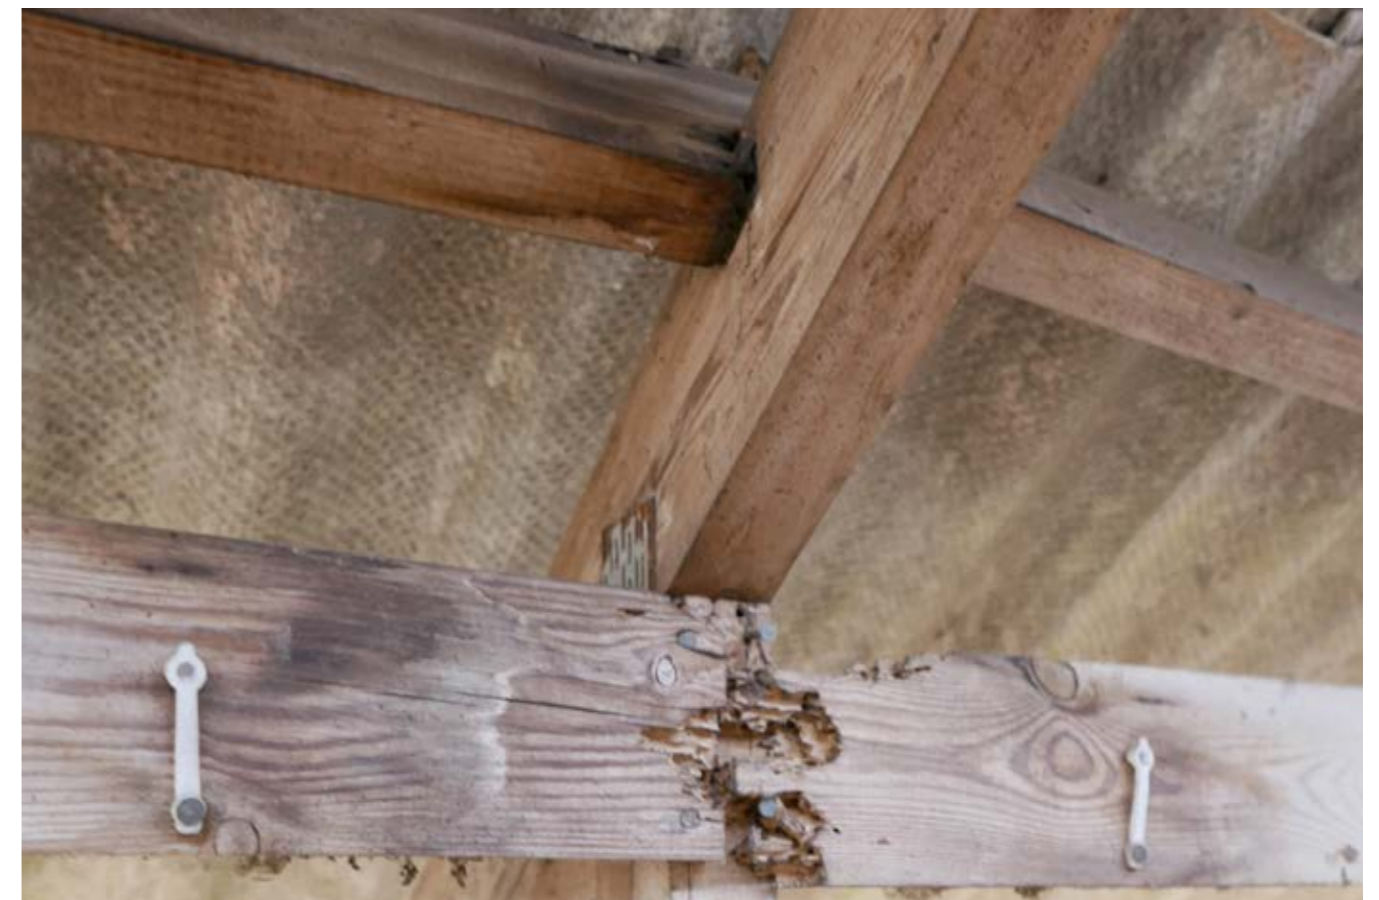
Til at minkstrukturene har vært funksjonstomme i to år og venter på å rives er de i relativt god stand, med få unntak. Bølgetaket fra 1980 begynner å bli slitt og det begynner det å gro mose på taket. I ett tilfelle har insekter begynt å gjøre skade på konstruksjonen, der to bjelker møtes. Ellers er konstruksjonen i god teknisk stand.

Konstruksjon og insektsskade i minkhall, Tranekær gård. Egne foto.

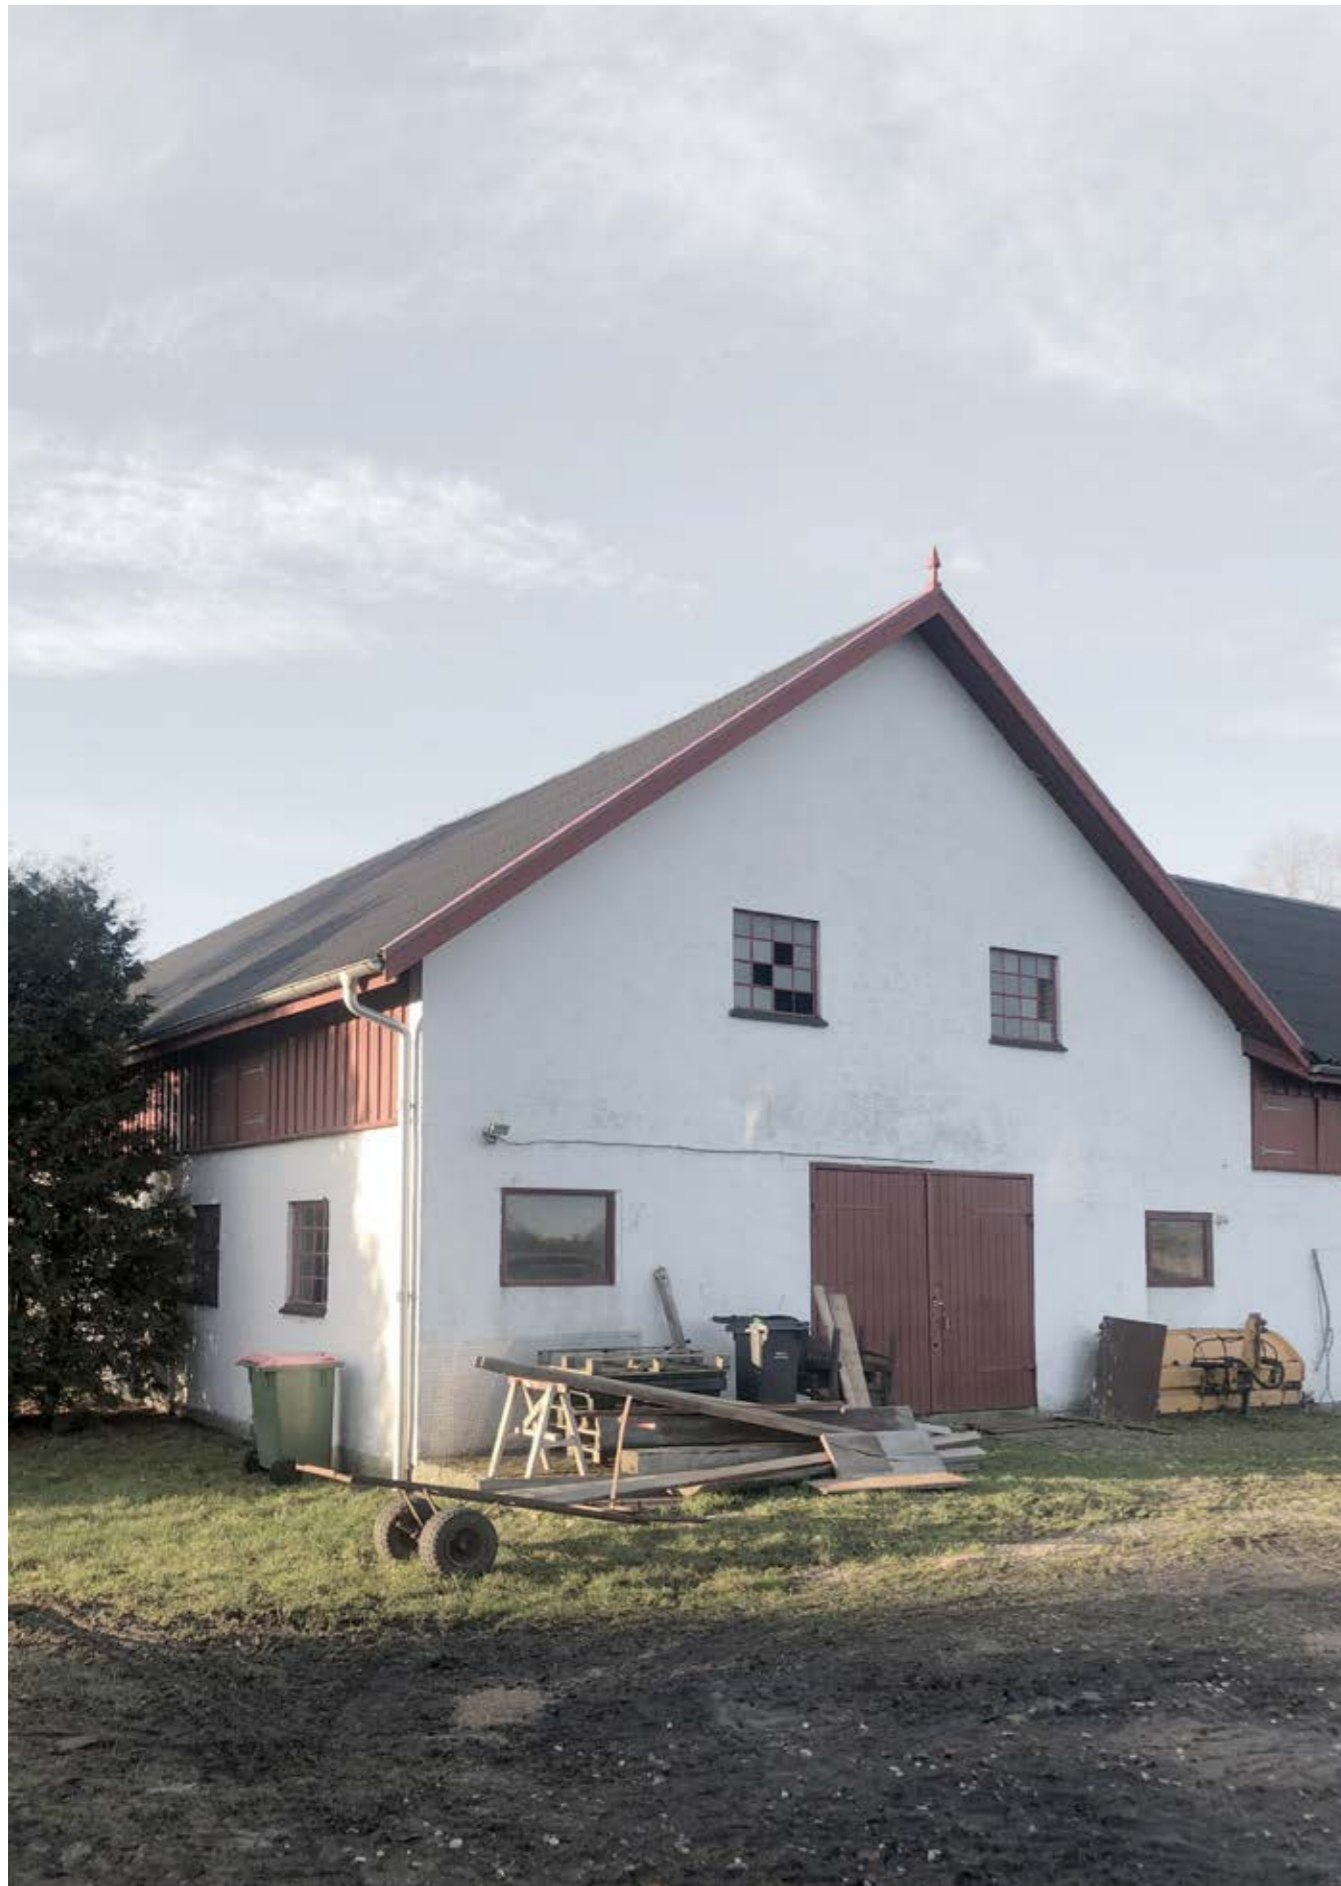
Gården har to tilfeller av ødelagte vinduer, 1. etasjen i stallens østvendte galv. Her vises også uoriginale vinduer.

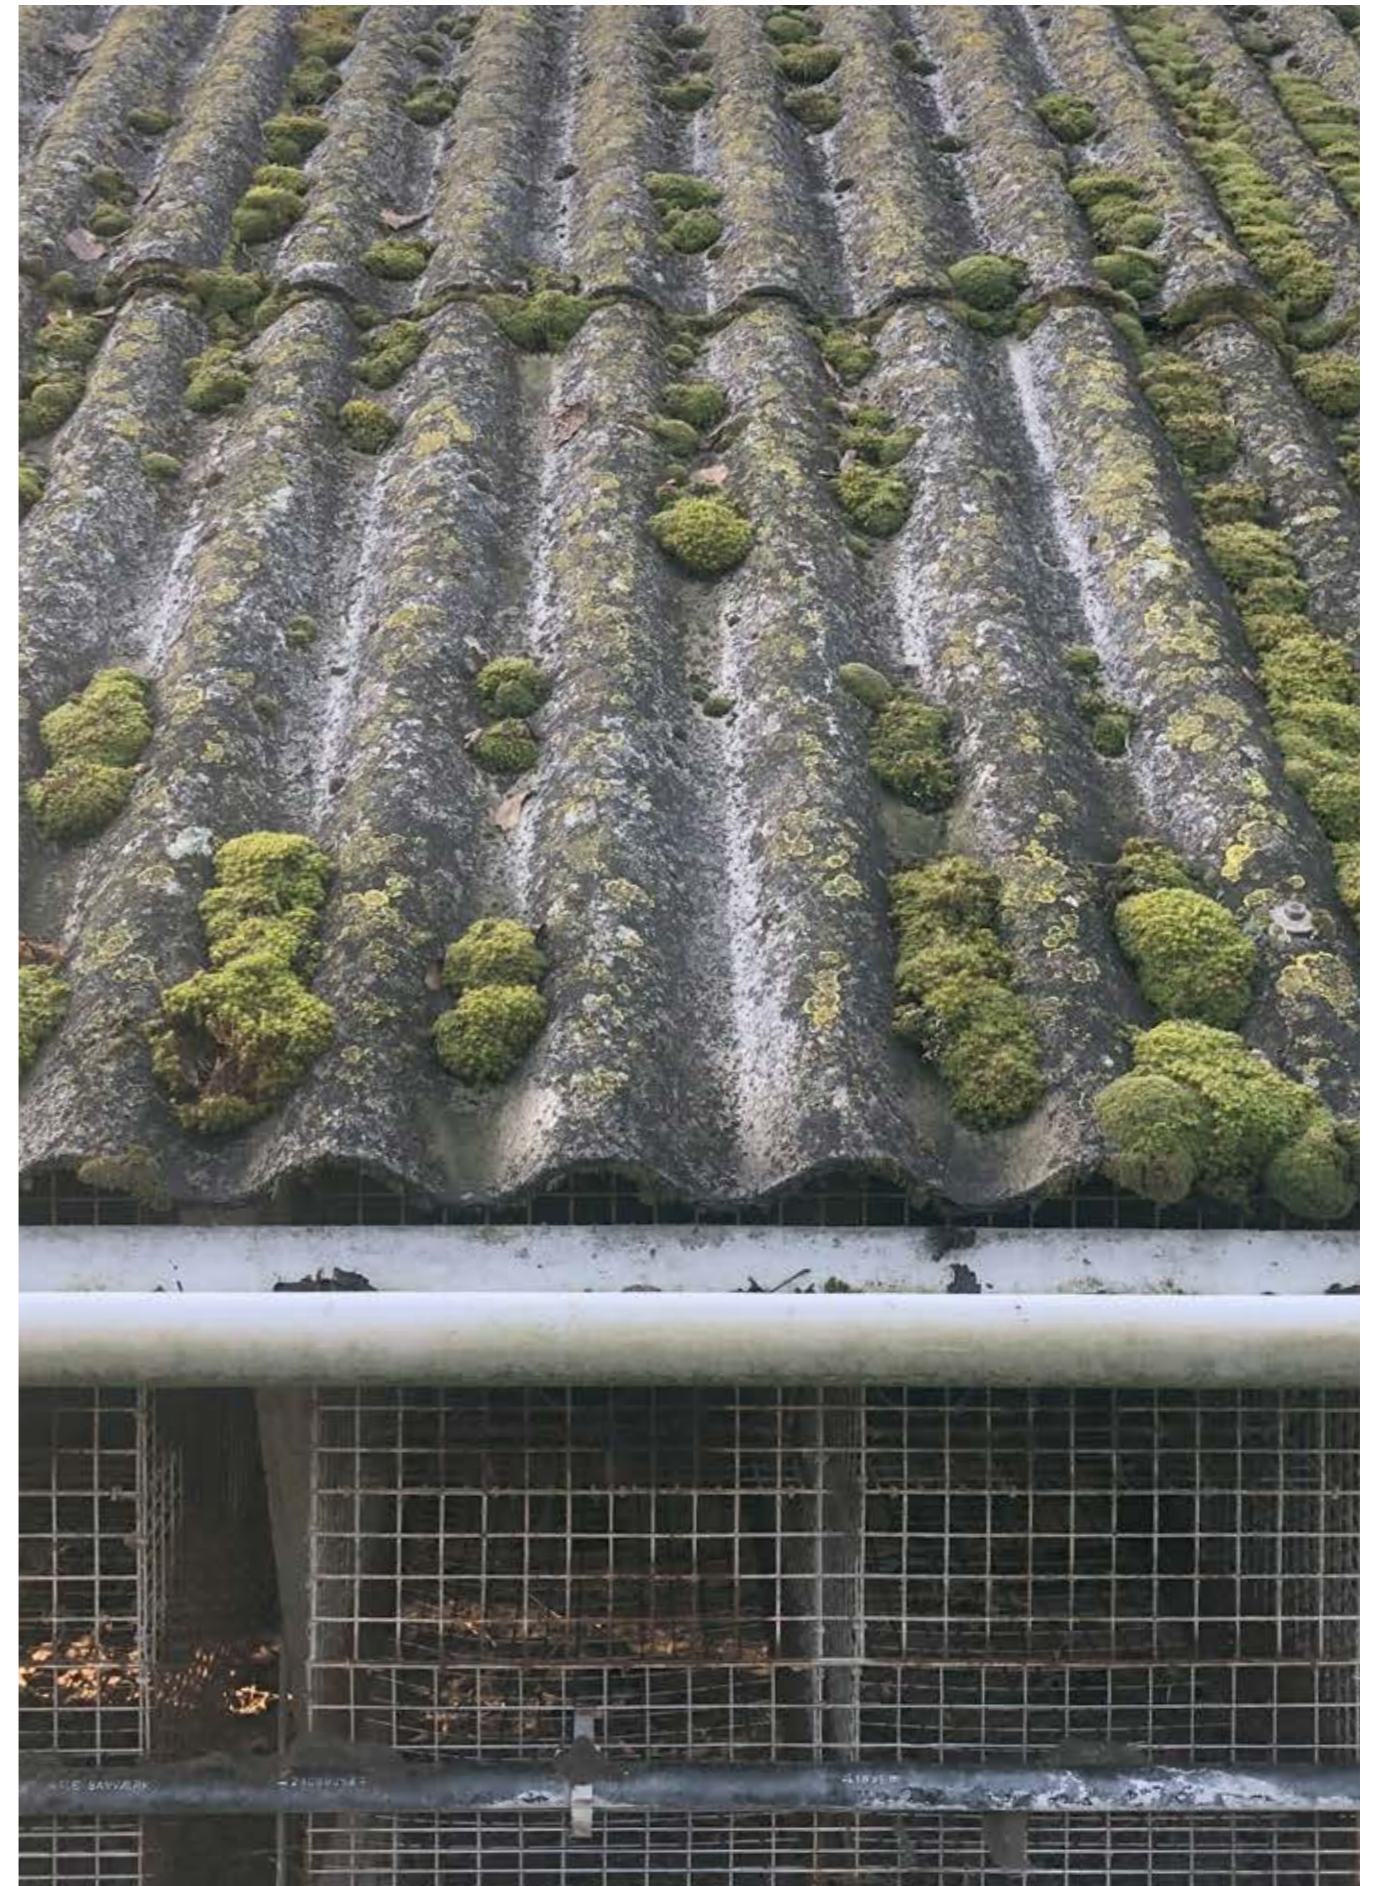
Mose på minkhallenes eternittak. Eget foto.

Minkhallene omkranses av gjerder som inneholder asbest, det samme gjelder takplatene. Selv om de nok hadde holdt noen få år til nærmer de seg utløpsdato, og ved arbeid med transformasjon vil asbestplatene utgjøre en helsefare. Dermed burde de fjernes.

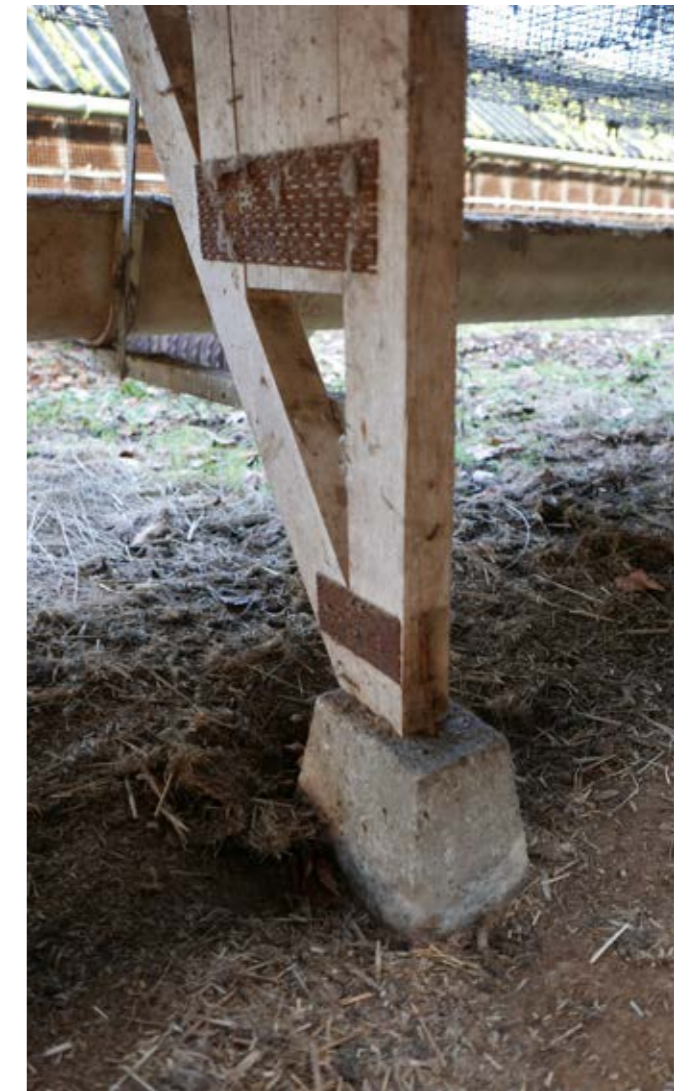
Store trær og busker omringer minkhallene i dag, og rammer de inn i landskapet. Minkhallene er bygget opp av billige materialer, hvor funksjon utvilsomt har definert strukturene. De langstrakte bygningskroppene ligger på rekke og rad i landskapet, og svever nærmest over bakken i det de holder balansen på små cementklosser. Fasadene er fraværende, med minkbur som kledning og bølgetak som overdekning.

Minkhallenes betongfotter, Tranekær gård. Eget foto.
