ANALYSE- OG VÆRDISÆTNING

Kalundborg Radiofonistation

Freja Mølvig Exner
Kulturarv, Transformation & Restaurering
Afgang 2022

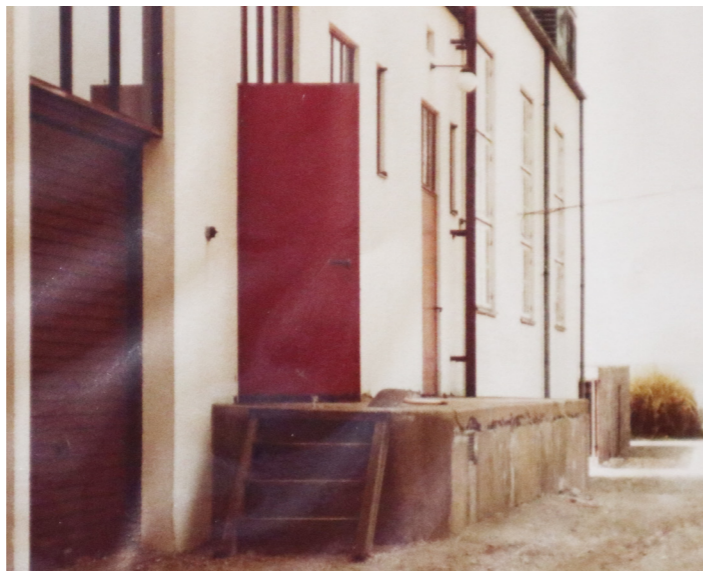
Fotografiet viser røde porte i træ samt hvidmalede flersprossede vinduer. Arkivfoto.

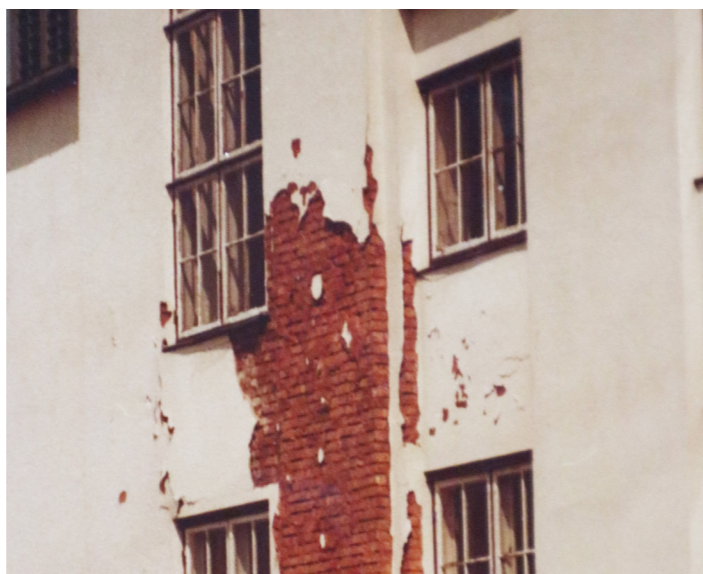
Under den hvide puds gemmer sig røde tegl. Fotografiet viser desuden de oprindelige hvidmalede flersprossede trævinduer. Arkivfoto.

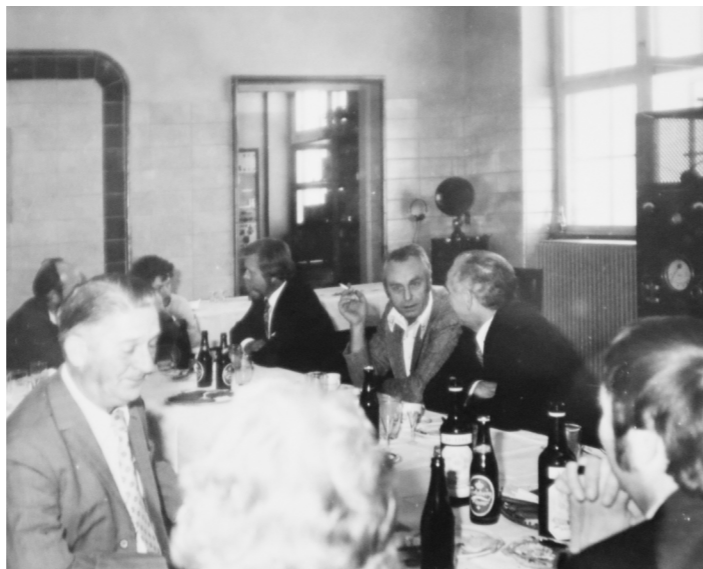
Fotografiet viser flisebeklædningen på væg og omkring døre i sendesalen. Arkivfoto.

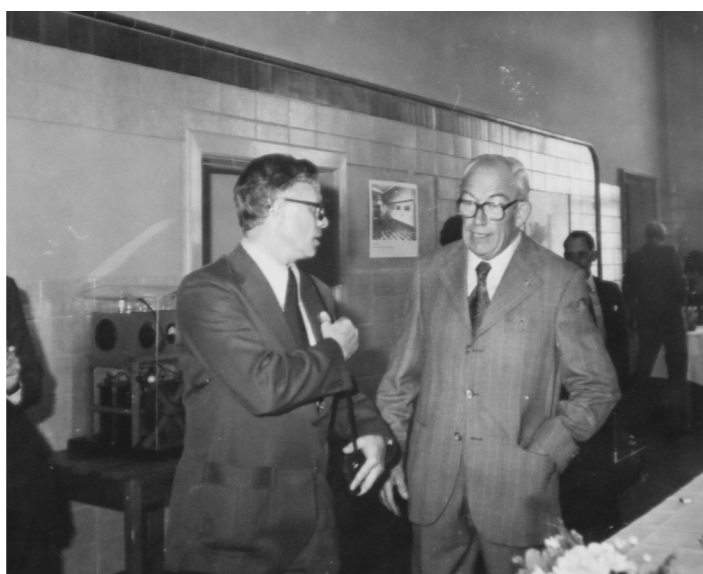
I sendesalen fra 1933 var en særlig væg beklædt med denne afrundede flisebeklædning. Arkivfoto.

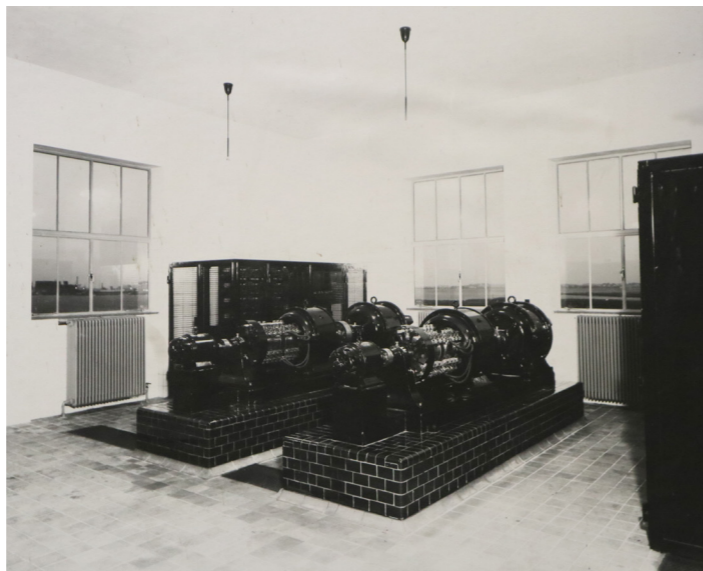
I 1933 havde maskingulvet flisebeklædte gulve og sprossede vinduer. Dette rum er i dag indrettet til personalerum med køkken. Arkivfoto.

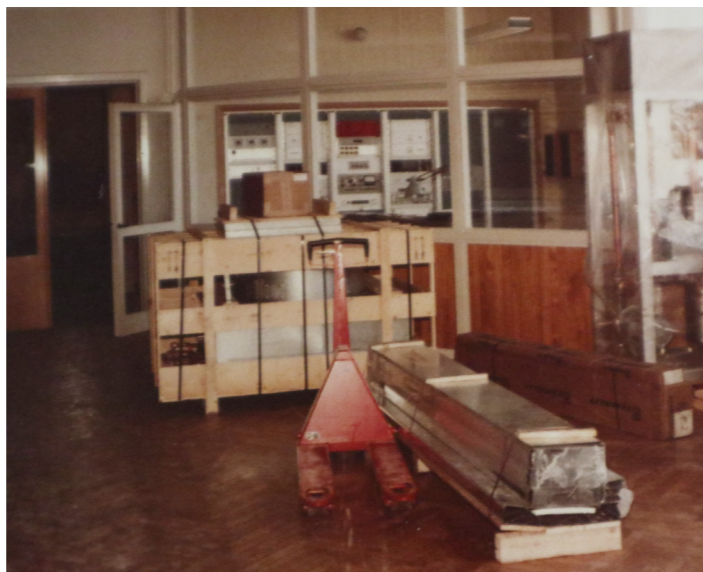
Fotografiet viser indretningen af sendesalen før ombygningen i 1980'erne med glasvægge med træbeklædning samt de oprindelige glasdøre mellem bygningerne. Arkivfoto.

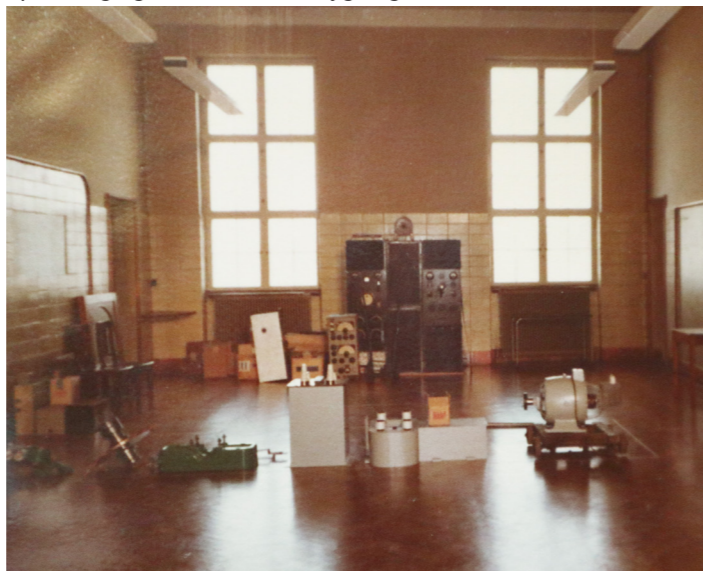
Fotografiet viser indretningen af sendesalen fra 1933 før ombygningen. Det er de lakerede parketgulve, flisebeklædningen og de høje vinduer der er gennemgående. Arkivfoto.

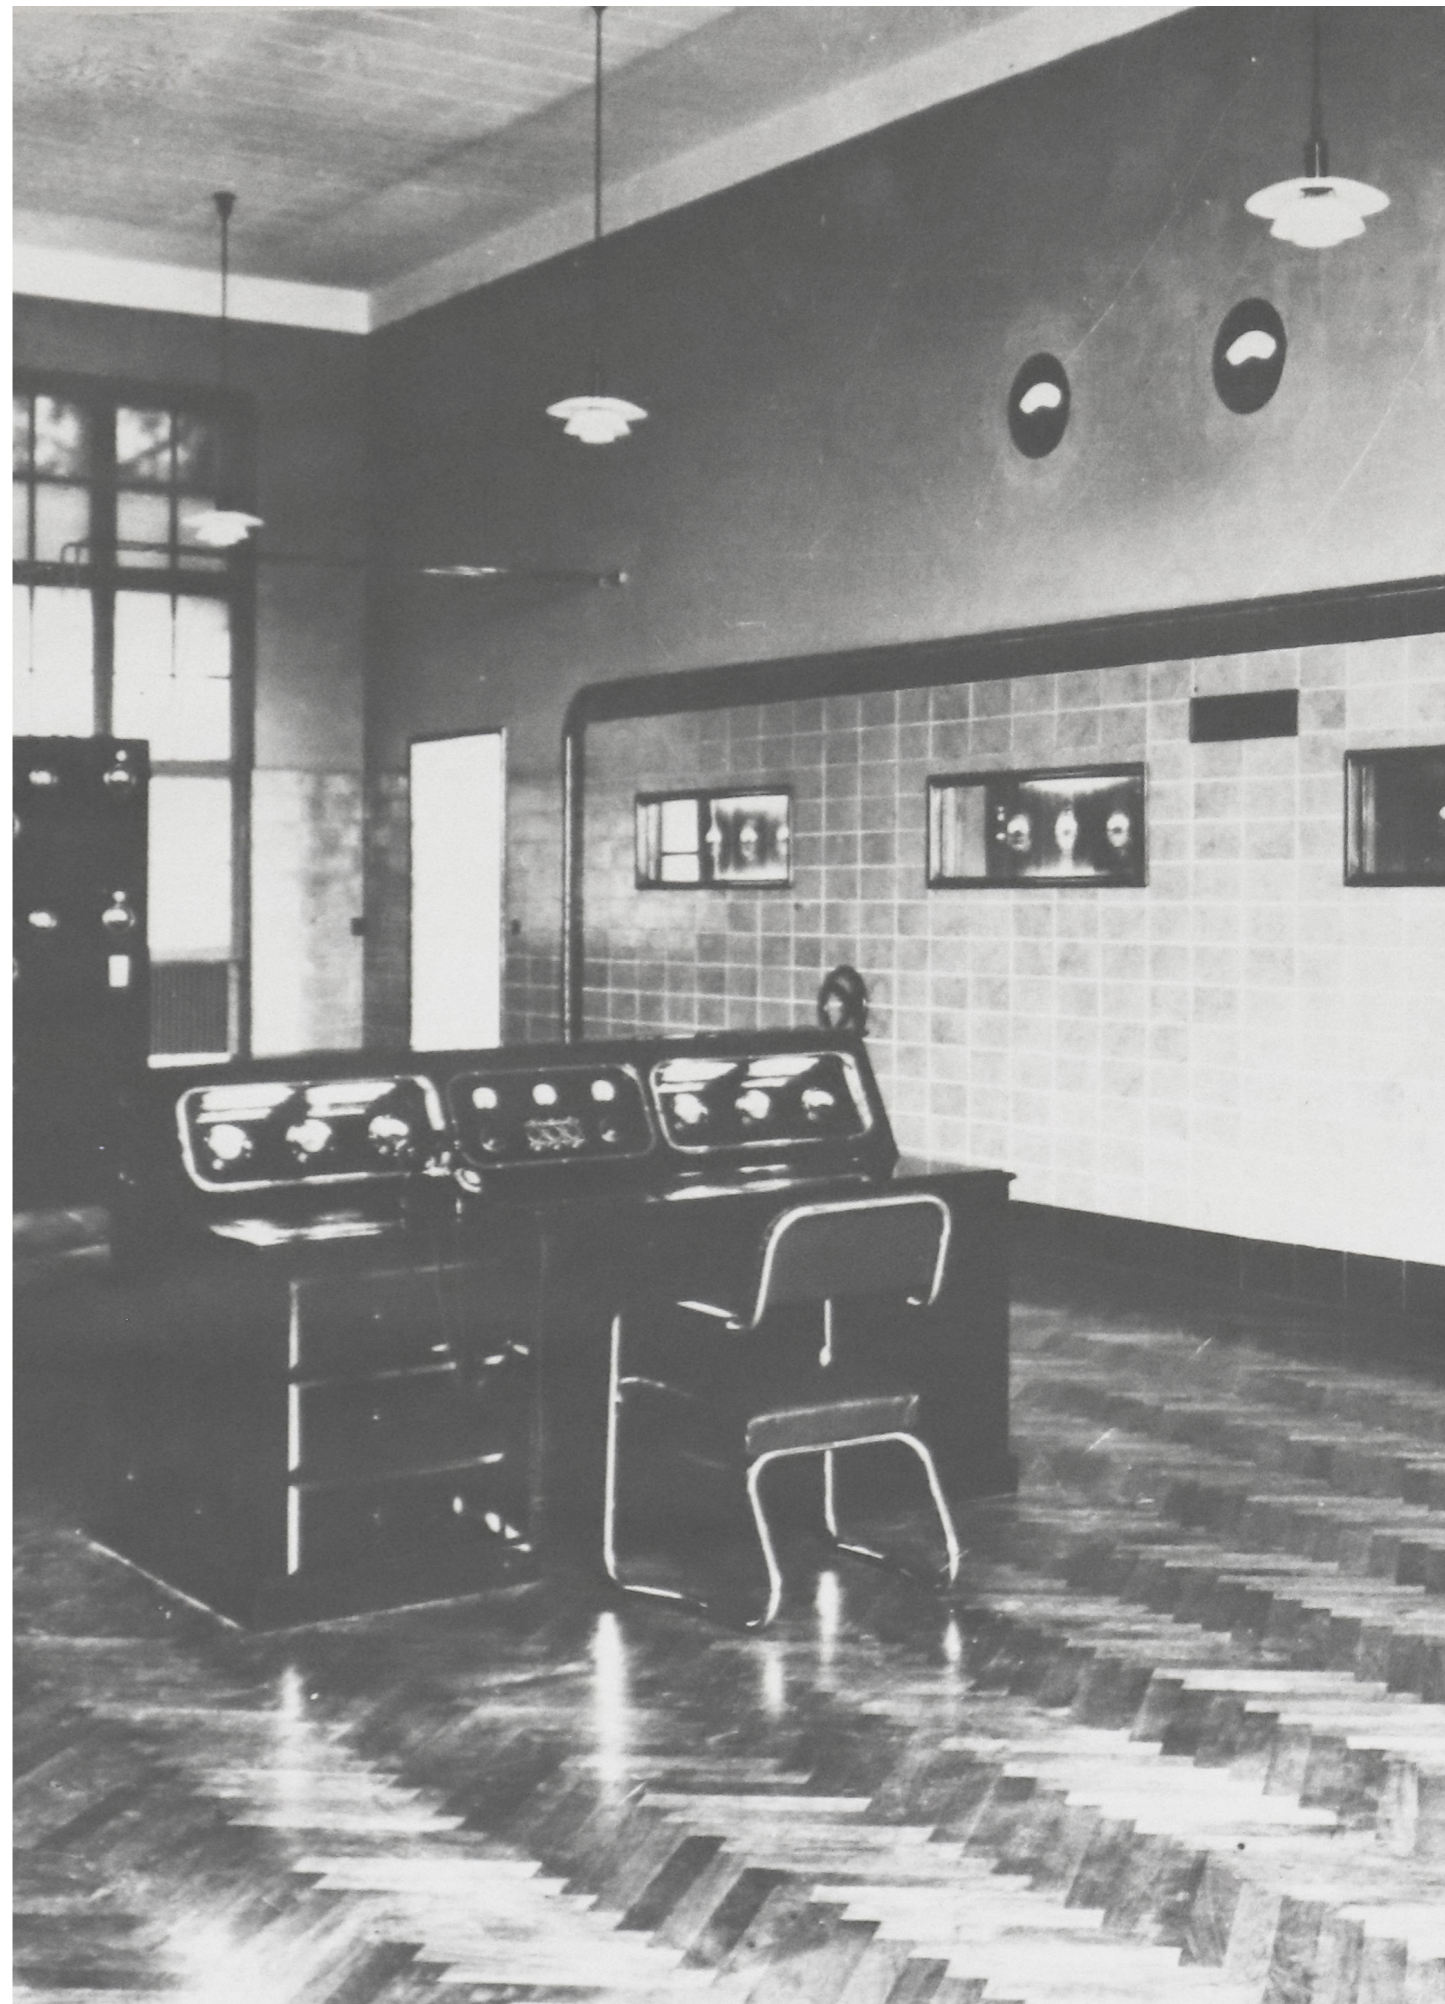
Modsatte side: Senderlokale med oscillator, modulator og kontrolpult. 1933. Arkivfoto.

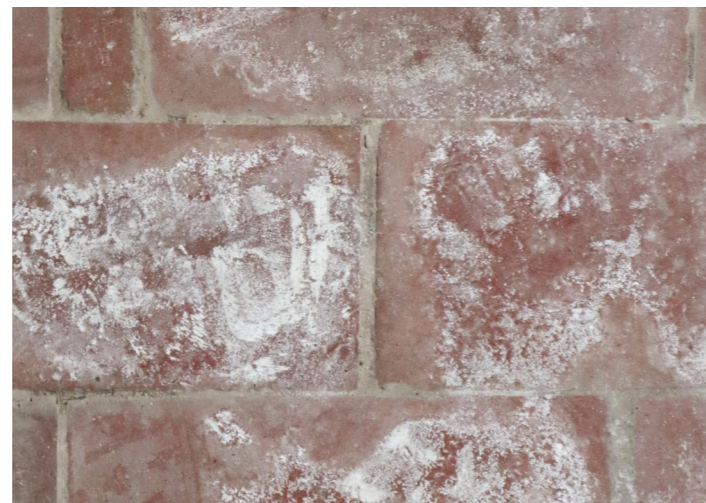
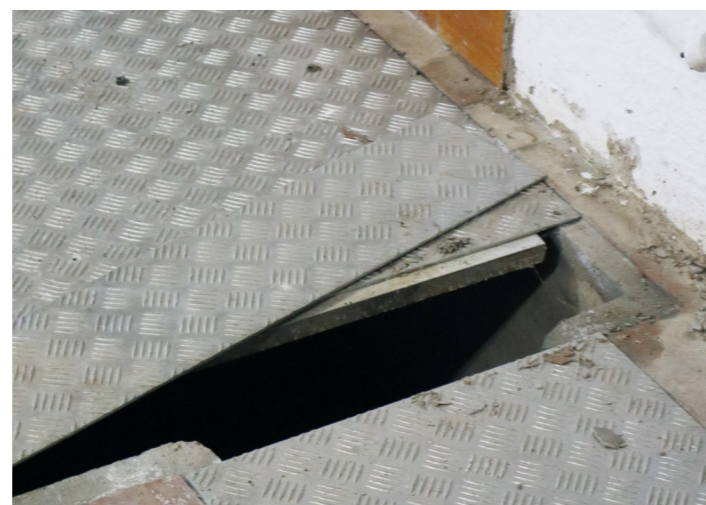
Forhøjet grundvandsspejl skaber oversvømmelse i kælderen og efterlader et saltlag. En rende skal lede vandet væk. Egne fotos.

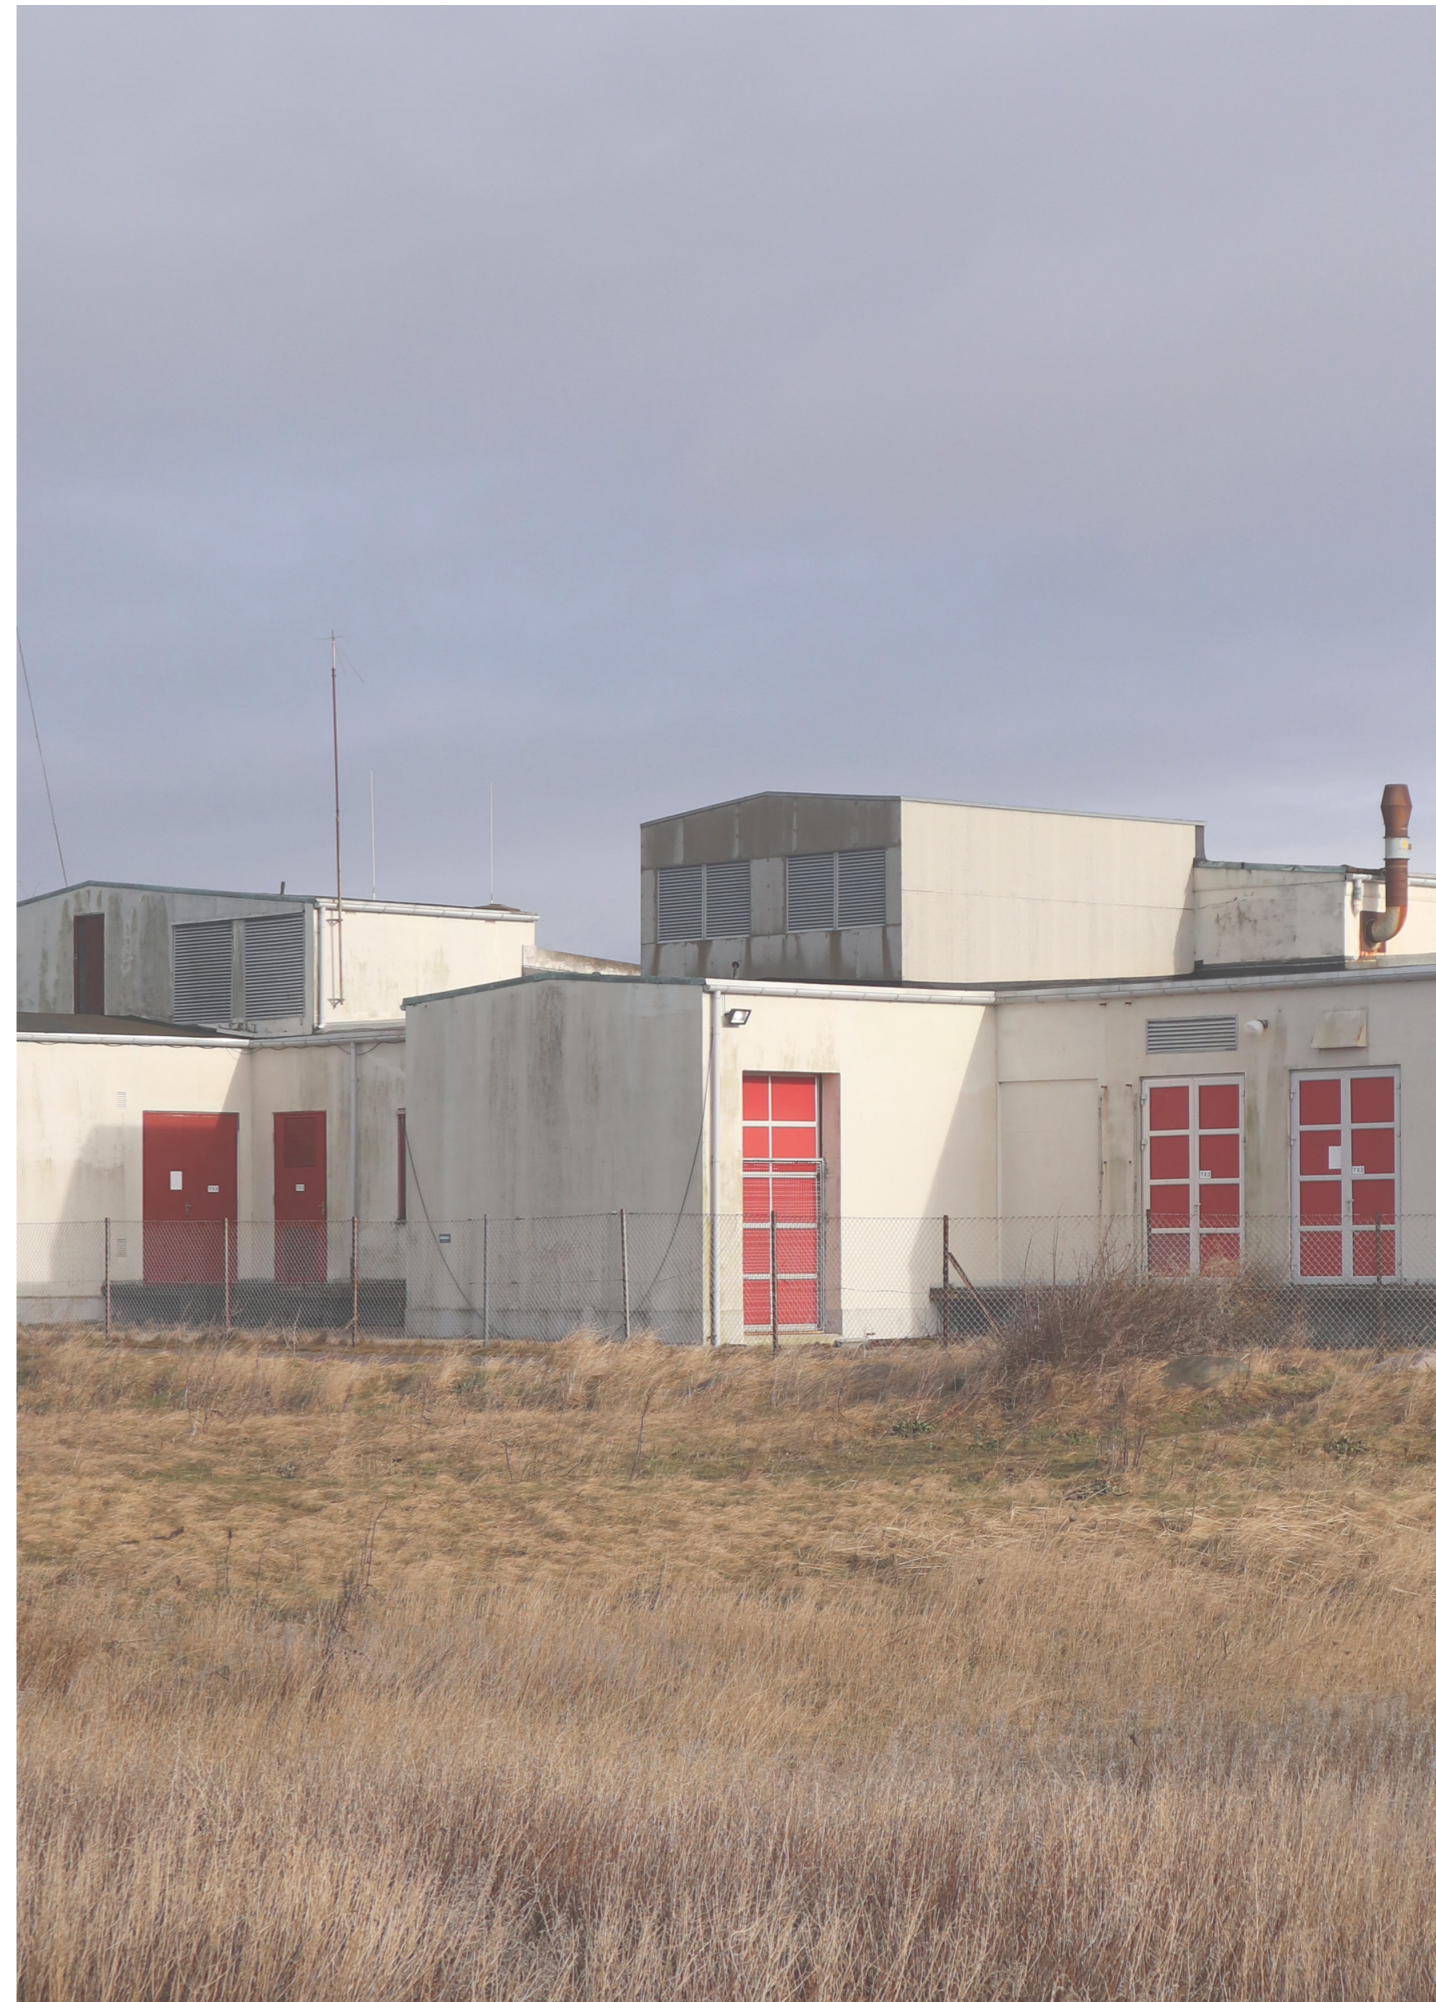
ved portåbningen ved luftblanderrummet og i loftet i sendersalen fra 1933. Denne utæthed skyldes blandt andet kobberets forsvinden ved et tyveri, der resulterede i en vandskade, der særligt har ramt gulvet under området med det stjalne tag. En væsentlig vandskade på anlægget skyldes desuden det stigende grundvandsspejl, som har forårsaget en vandskade i kælderen under sydfløjen. Kælderen er særligt udsat ved voldsomt vejr, da vand trænger ind fra alle sider. Dette synliggøres blandt andet ved et lag af salt, der ligger på kældergulvet og afslører saltvandets indtrængning. I kælderen findes en rende og en pumpe, der skal føre vandet ud af bygningen. Kælderen er bygningens mest udsatte område. Trædørene er rådne for nede, og fugten er nærværende. I fremtiden vil havoverfladen stige ved både Vestkysten og i de indre farvande i Danmark. Myndighederne forventer en havspejlstigning på 0,3-1,2 m frem mod 2100, men tallene er dog usikre. Også et øget vindbidrag vil få konsekvenser for områder ved hav og fjorde, mens grundvandsspejlet kan stige i forbindelse med mere nedbør og grundvandsdannelse. Bygningen er derfor meget udsat.

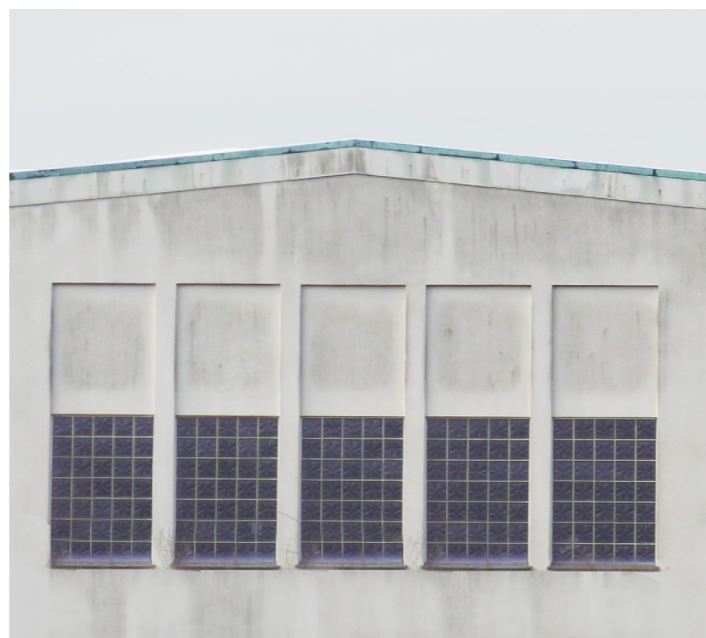
Facade mod øst. Recesser markerer de oprindelige vinduers placering. Glasbygningningsstenen er tilføjet for at hindre indkig i sendersalen. Det karakteristiske saddeltag markeres med en vindskede af kobber. Eget foto.

Af skæmmende strukturer, der bør subtraheres, gælder de nyere sikkerhedsvinduer, pladebeklædningen på mellembygningen, de indmurede glasbygningssten, de nyere porte på nord- og vestsiden, trådhegn omkring anlægget, de nyere akustikloftmoduler, de nyere skillevægge i sendersalene, gulvtæpper og akustiklofter i kontorer, trappe ved hovedindgangen, fliser i ankomstrummet og linoleumsgulvene.

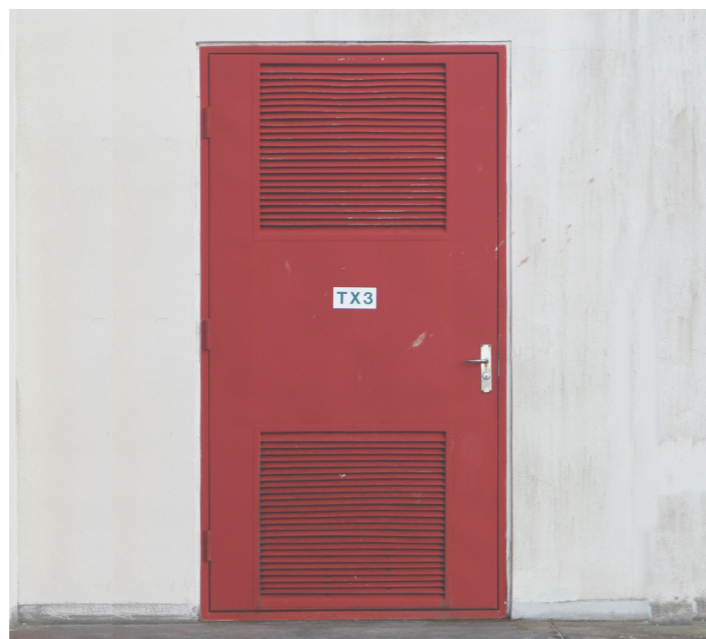
Mørkerød er husets signaturfarve og markerer døre og vinduer i kontrast til den pudsede facade. Modsatte side: Den sammensatte bygningskrop afspejles i husets kontur. Eget fotos.

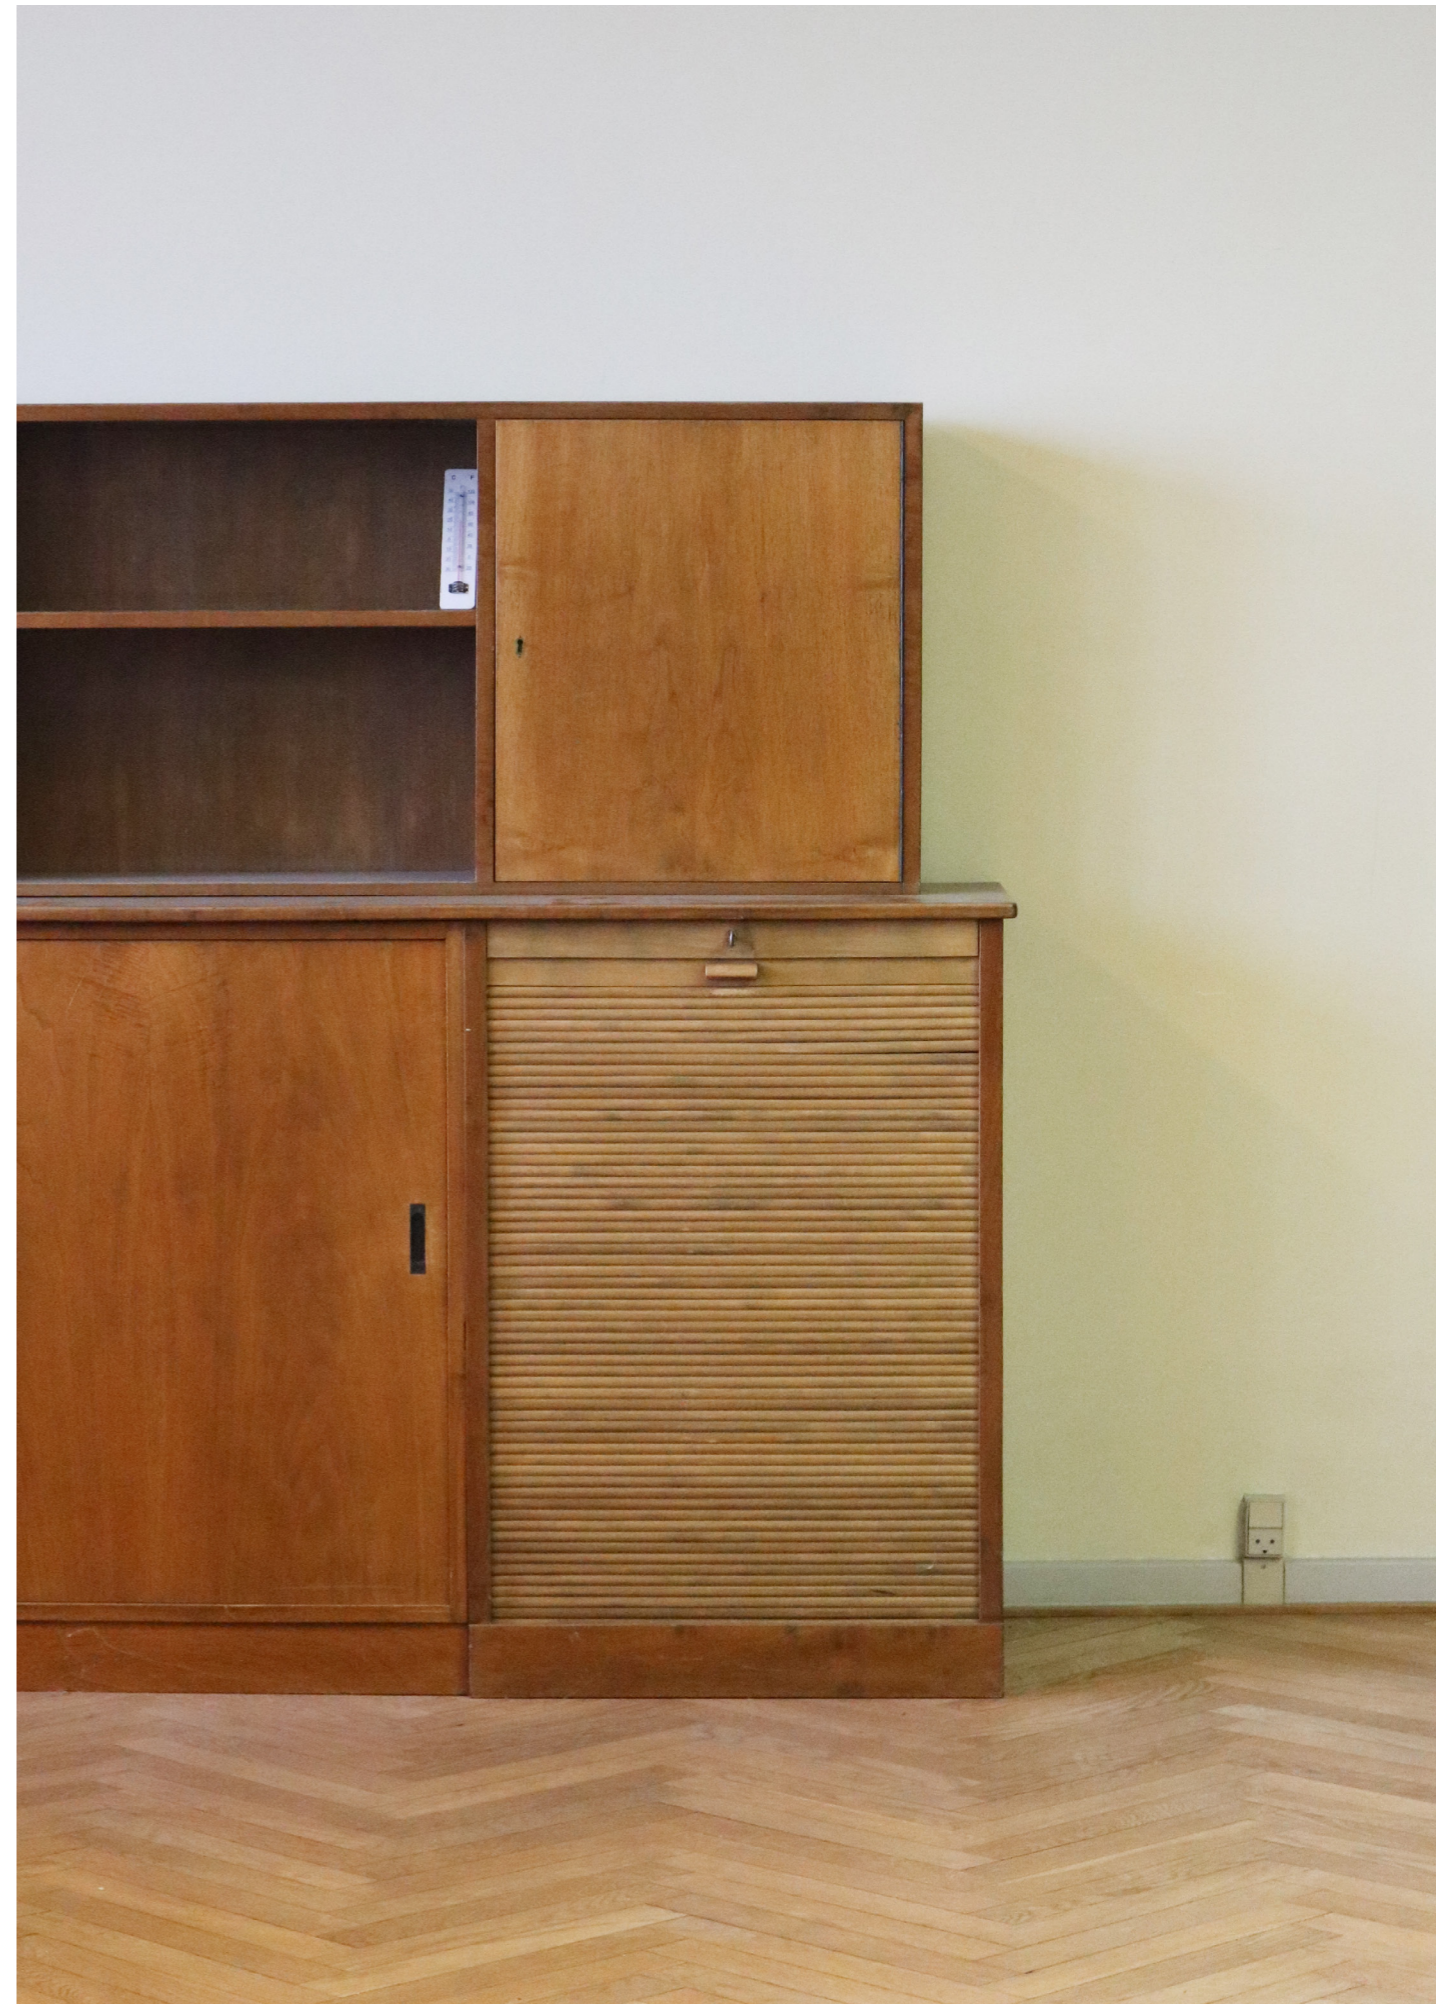
Væggen ved trappen til kælderen i nordfløjen har hvide fliser og egetræshåndlister. Fliser og egetræ er gennemgående materialer i bygningen. Mange steder er flisebeklædningerne dog fjernet.

samt ved kældertrappen i nordfløjen, hvor en hvid glaseret flise følger trappens forløb. Et enkelt rum har vægge beklædt med en lodret bræddebeklædning af fyrretræ. Dørene er mange steder beklædt med egetræsfinér, ligesom at håndlister og fodlister mange steder er i egetræ. Andre steder er dørene tunge blanke rødmaledede sikkerhedsdøre i jern. Lofterne er i sendersalene beklædt med et systemloft i metal, i kontorer og opholdsrum med akustiklofter og i sekundære rum er de hvidmalede. Det er således en noget mangfoldig materialesammensætning der findes i bygningen, men det er kendetegnende at materialevalget er baseret på den særlige funktion, som rummet skal kunne facilitere. Ydermere er den røde farve en signalfarve, der binder bygningen sammen. En væsentlig del af det oprindelige løse inventar fra radiofonistationens begyndelse er intakt og indretter senderrummene. Desuden er bygningen indrettet med sendere og dertilhørende udstyr samt med museumsgenstande, som vidner om bygningens tidligere brug.

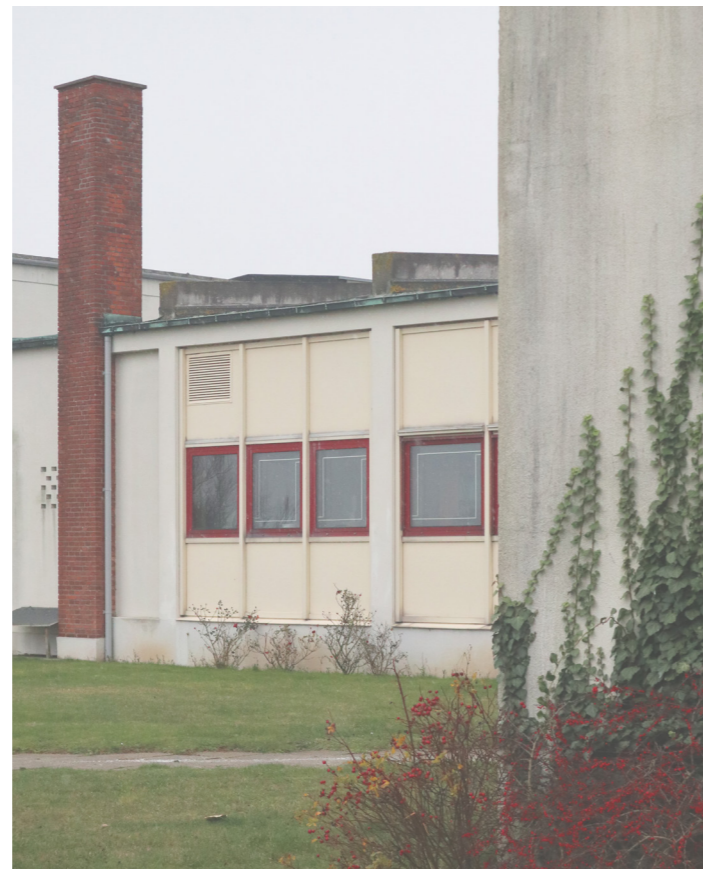
Østfacade med 80'ernes indgreb på facadeudtrykket. Eget foto.
