# analyse og værdisætning

skamlebæk radiostation

forår 2023

## AFGANGSPROGRAM FORÅR 2023

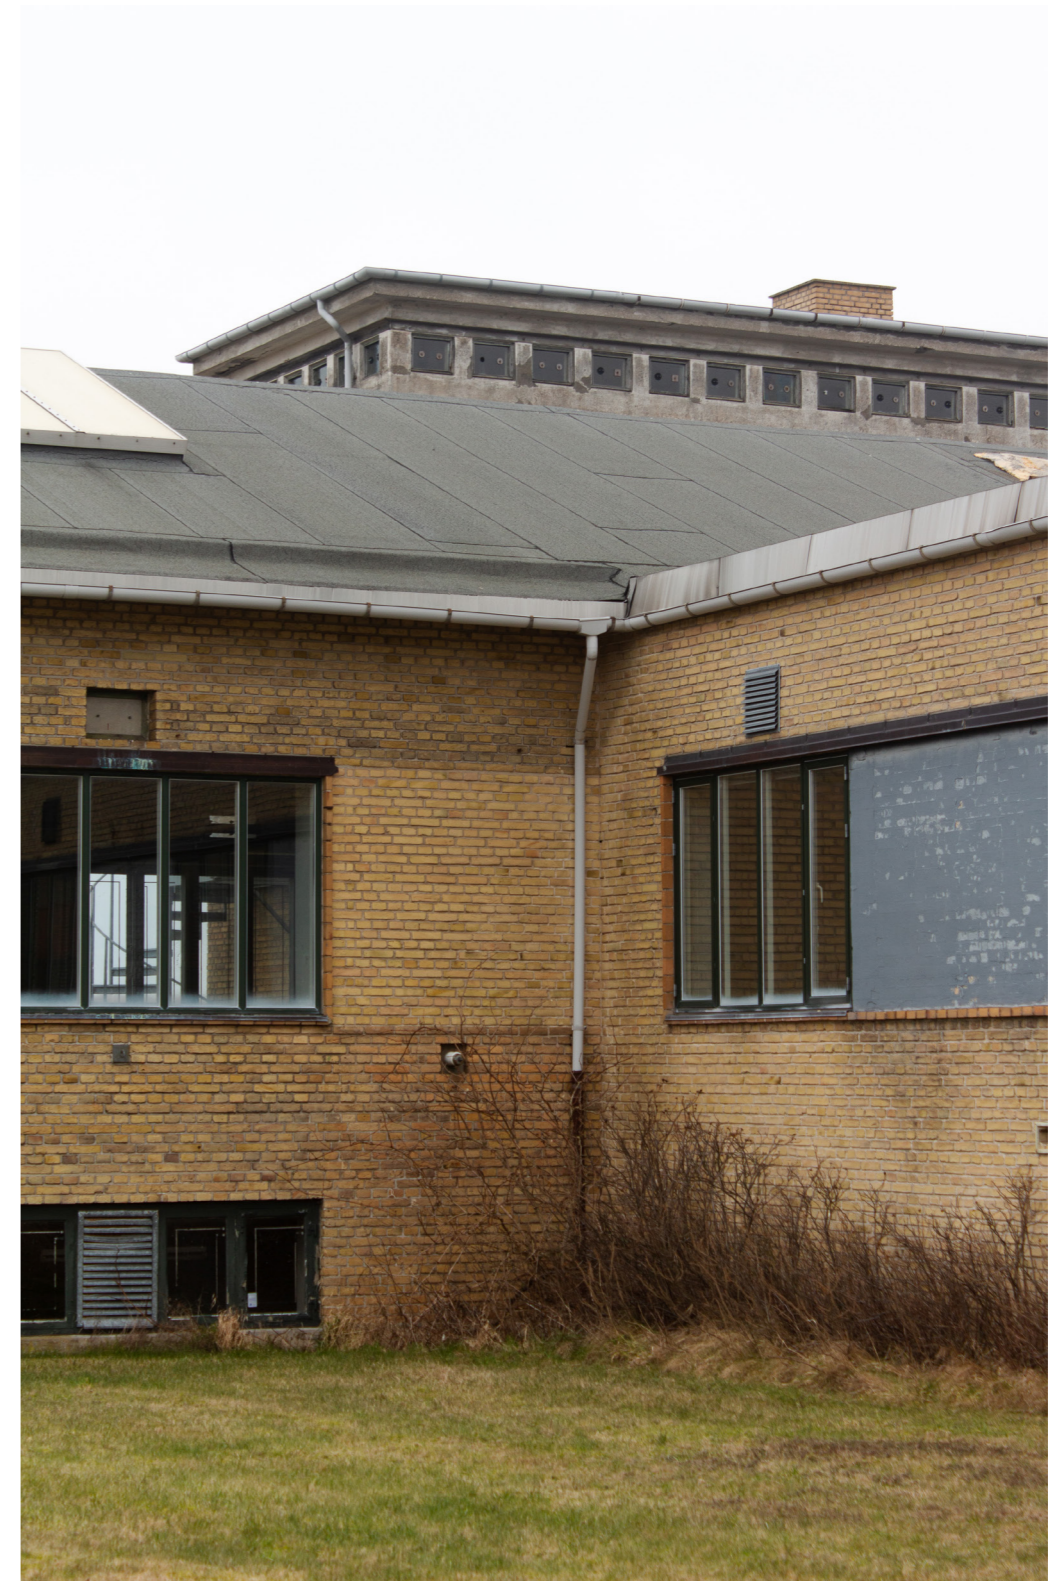
andet teknik gør, at klimaskærmen mange steder står perforeret og lappet på mange alternative måder.

Bygningens funktionshistorie kan let aflæses i rumprogrammet, hvor de mindre rum placerer sig rationelt om de store tidligere sendersale. Selvom bygningskroppen kan synes dyb, sikrer ovenlys daglys til alle rum.

Tårnet, som tidligere har forbundet huset til masterne er i forholdsvist dårlig forfatning. Den øverste del er uden vinduer, rigtigt gulv og isolering. Den resterende lægger sig i plan der ikke møder resten af bygningen.

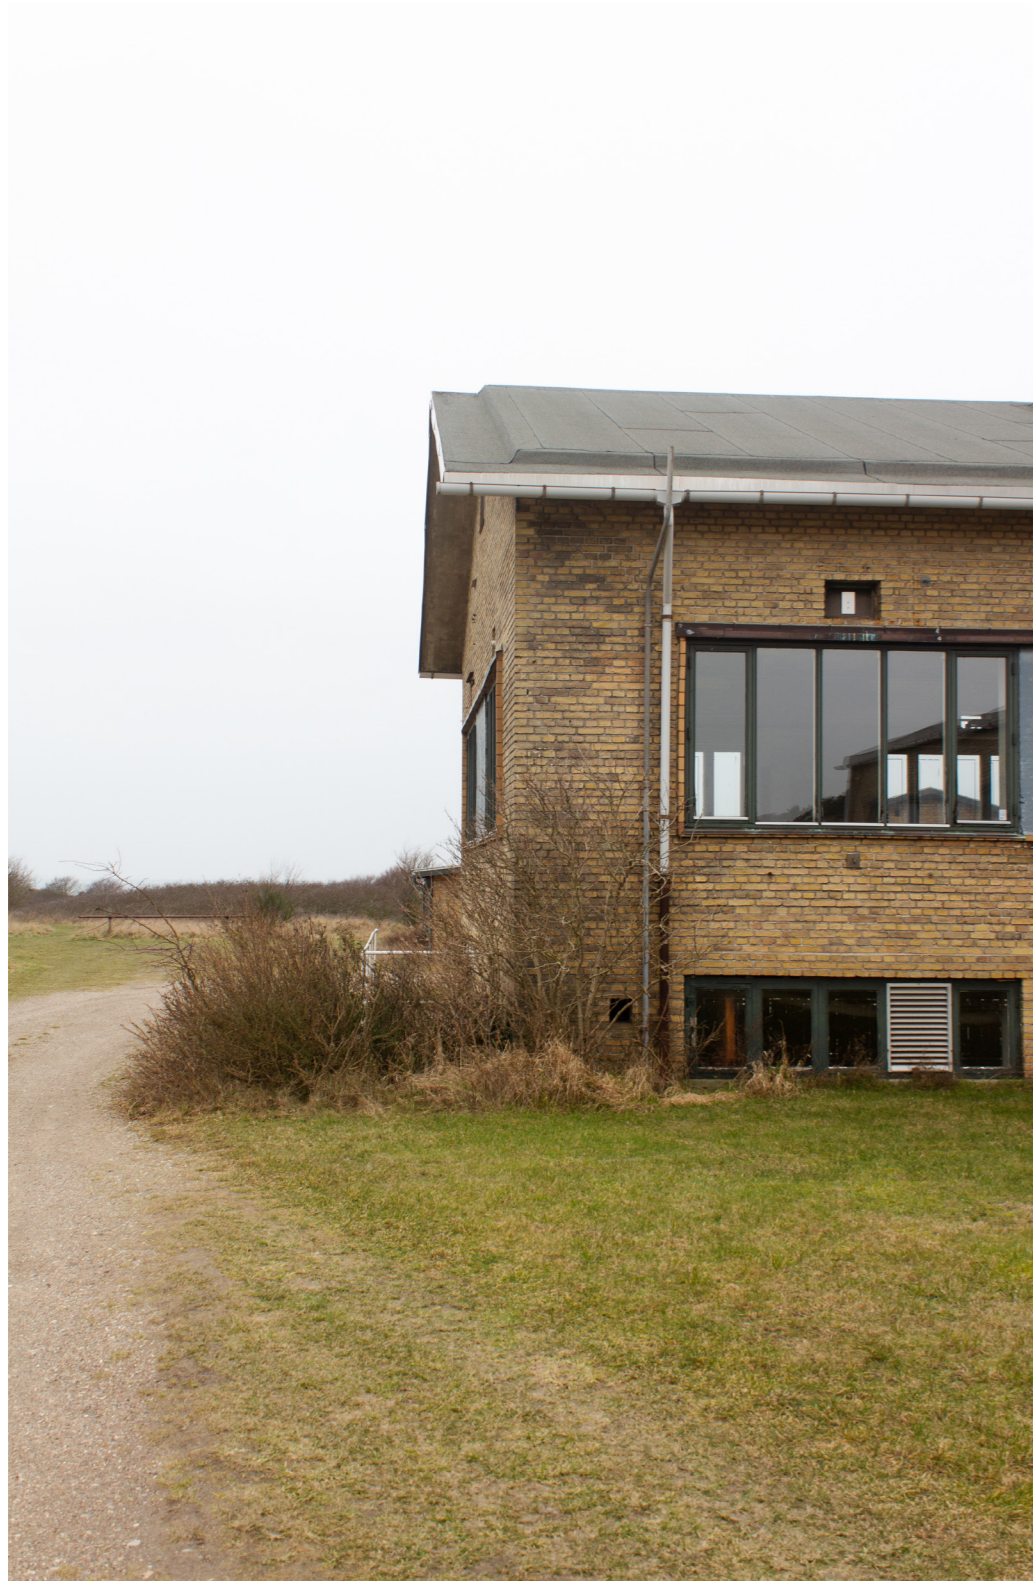
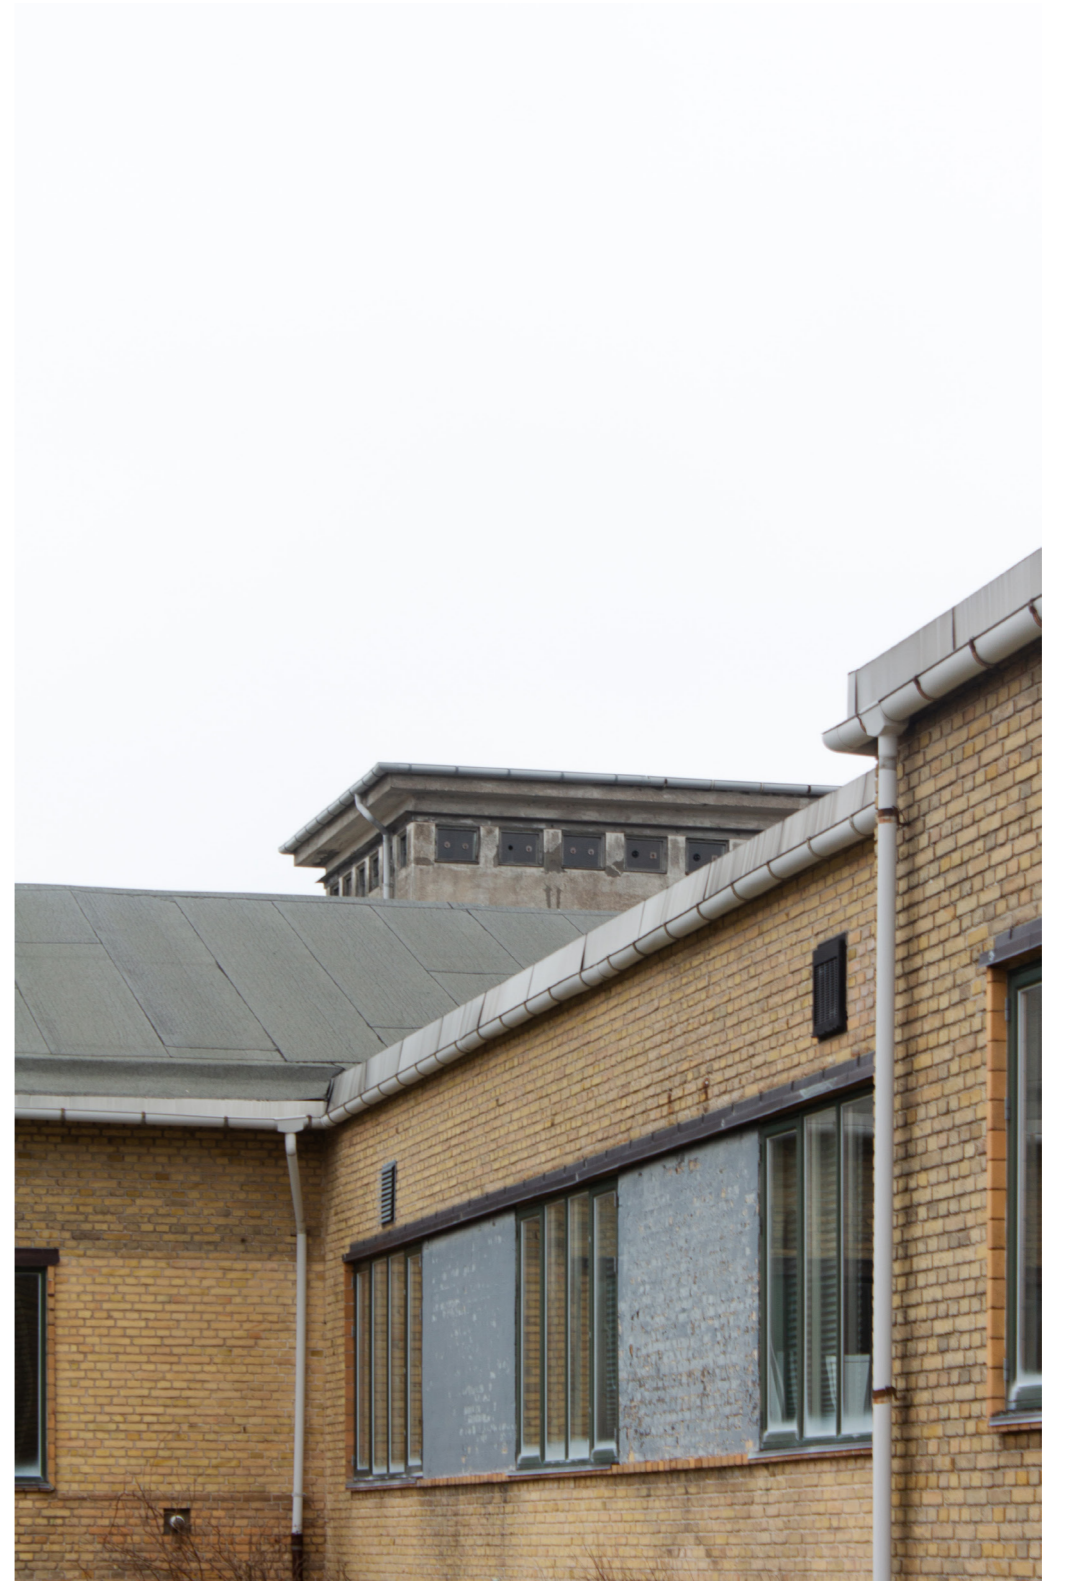
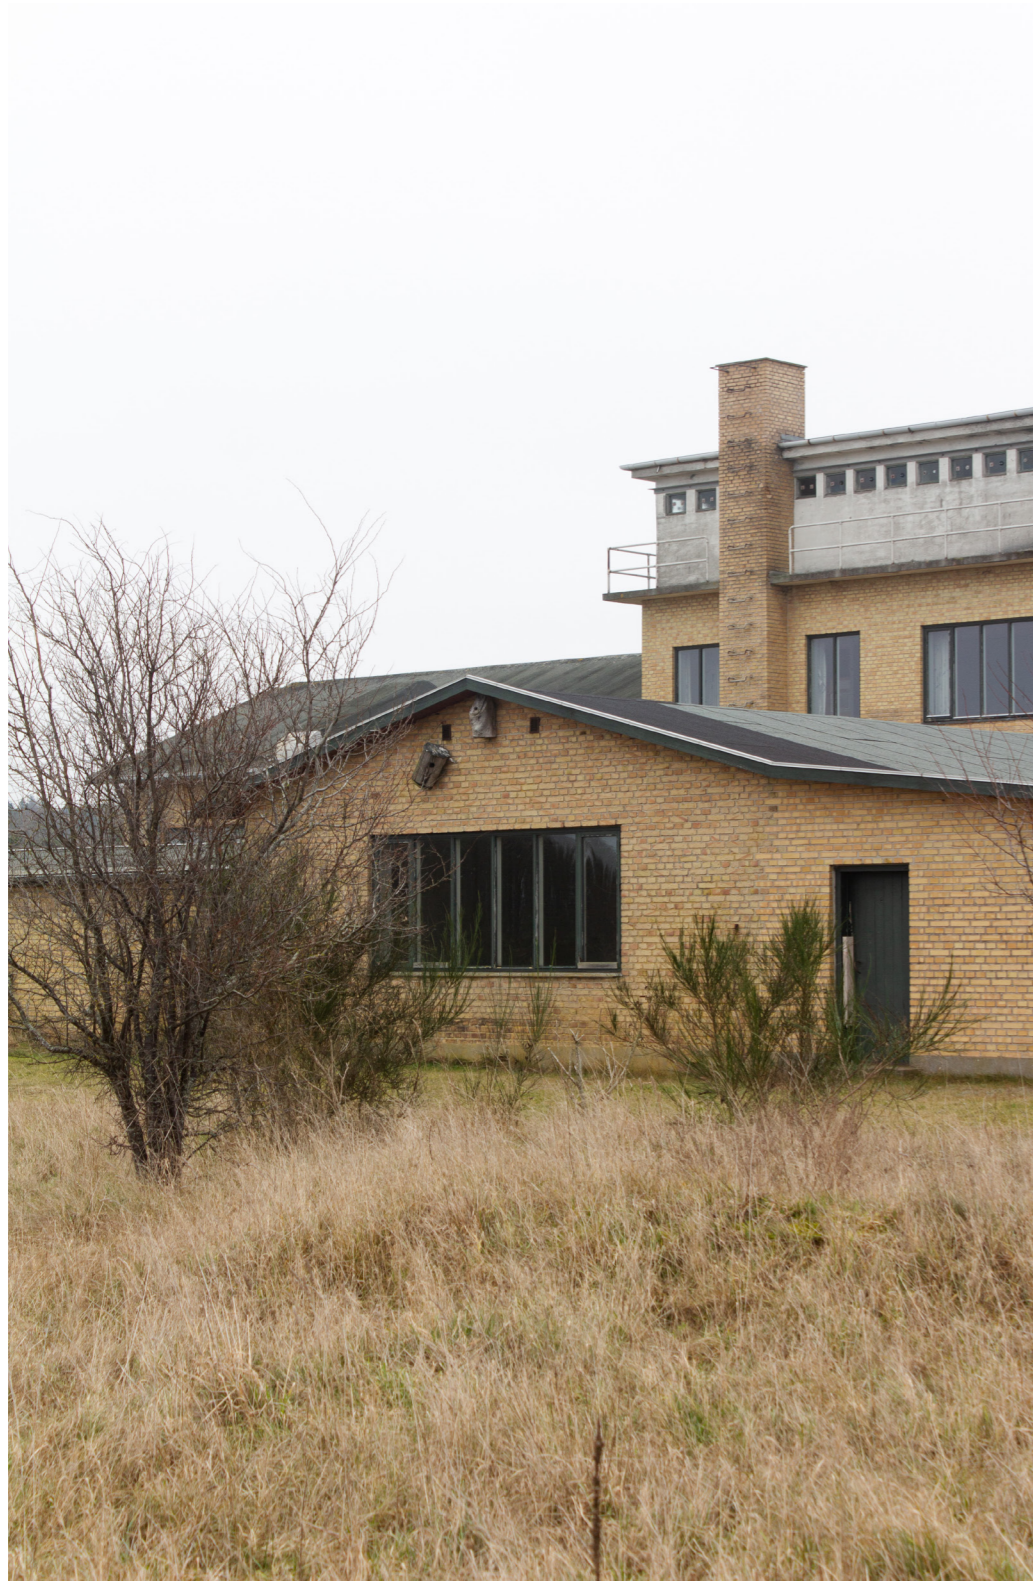
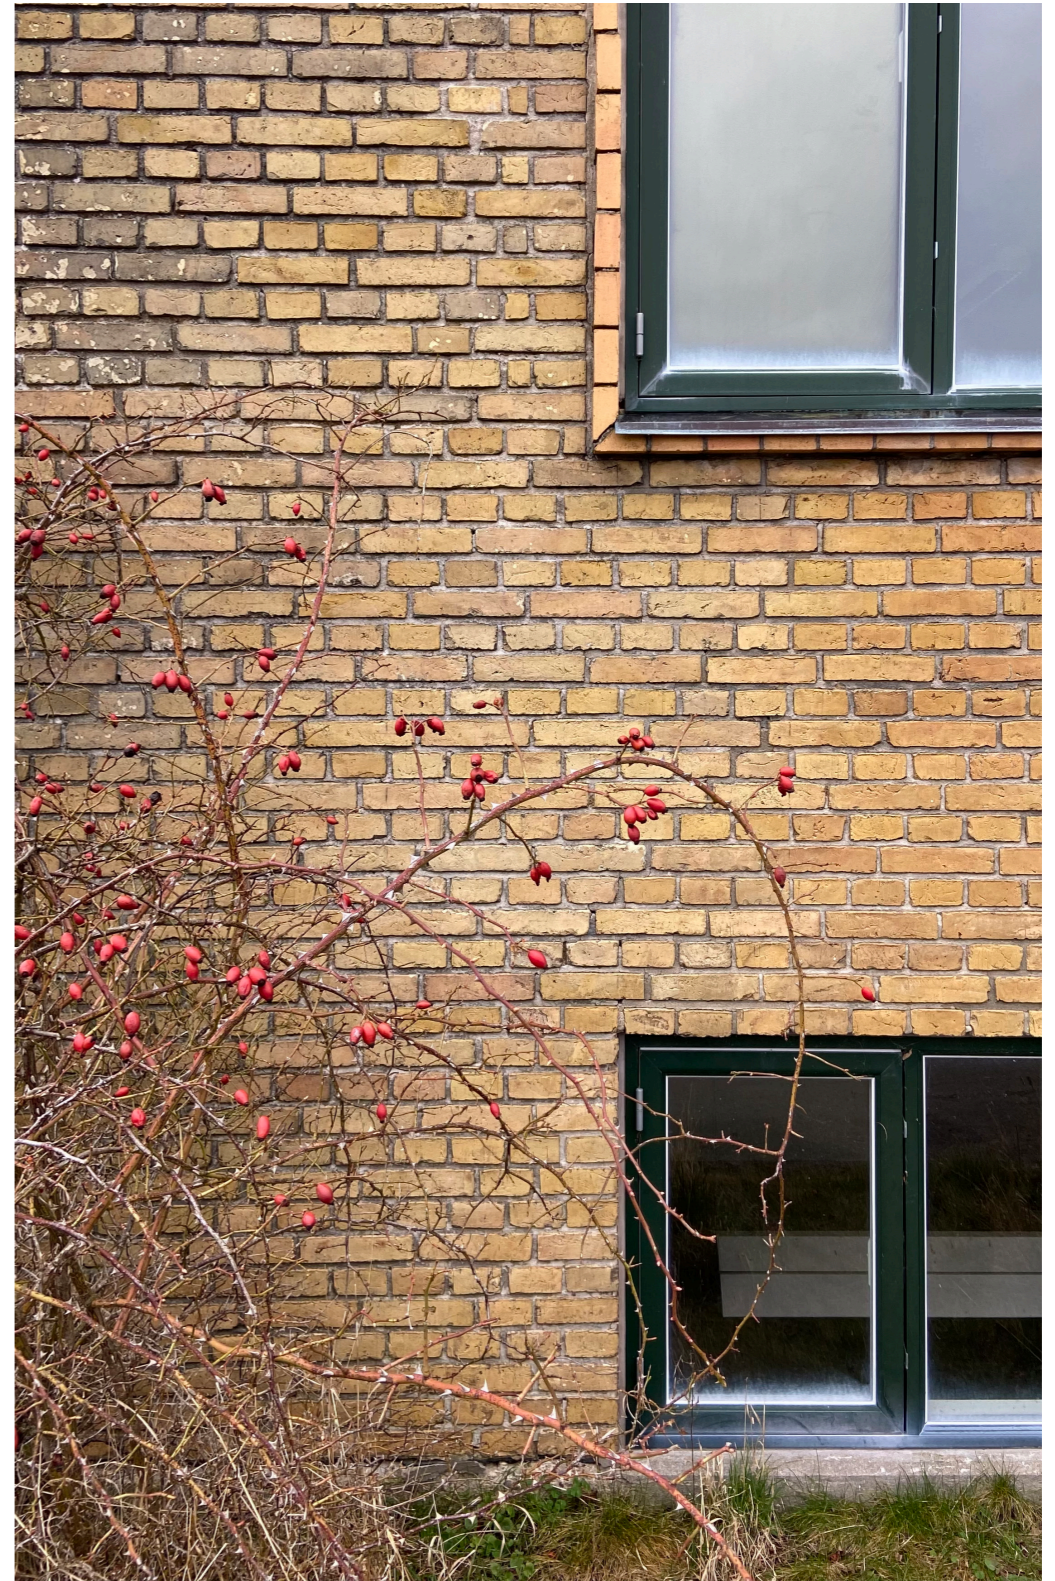
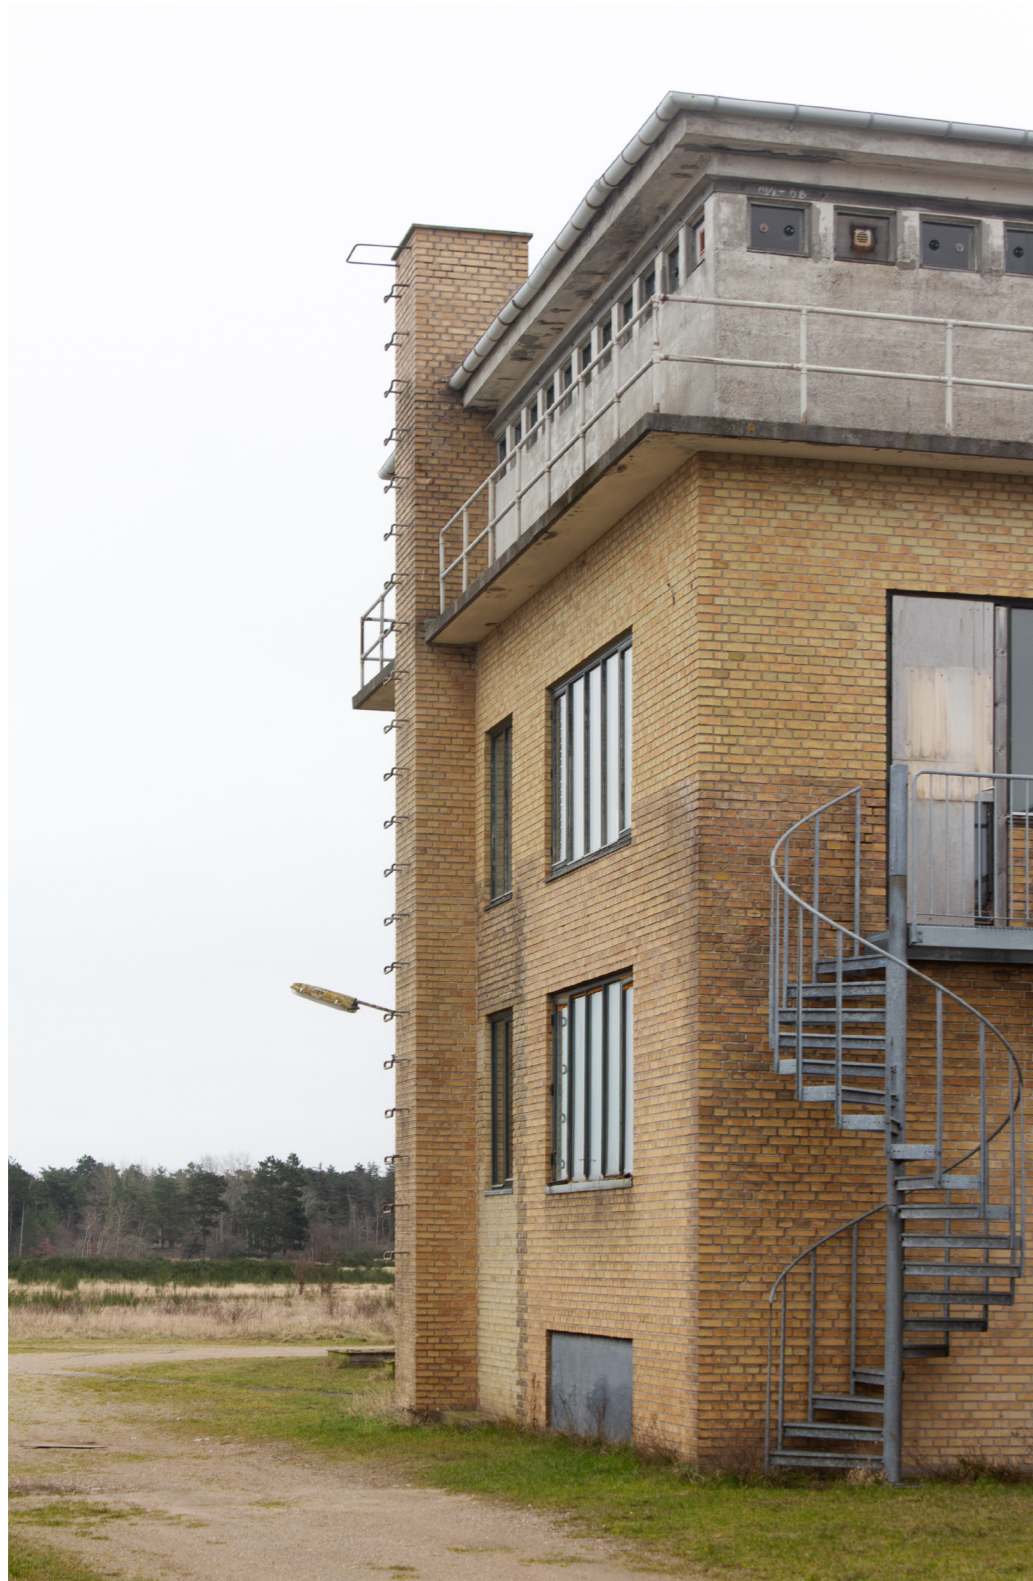
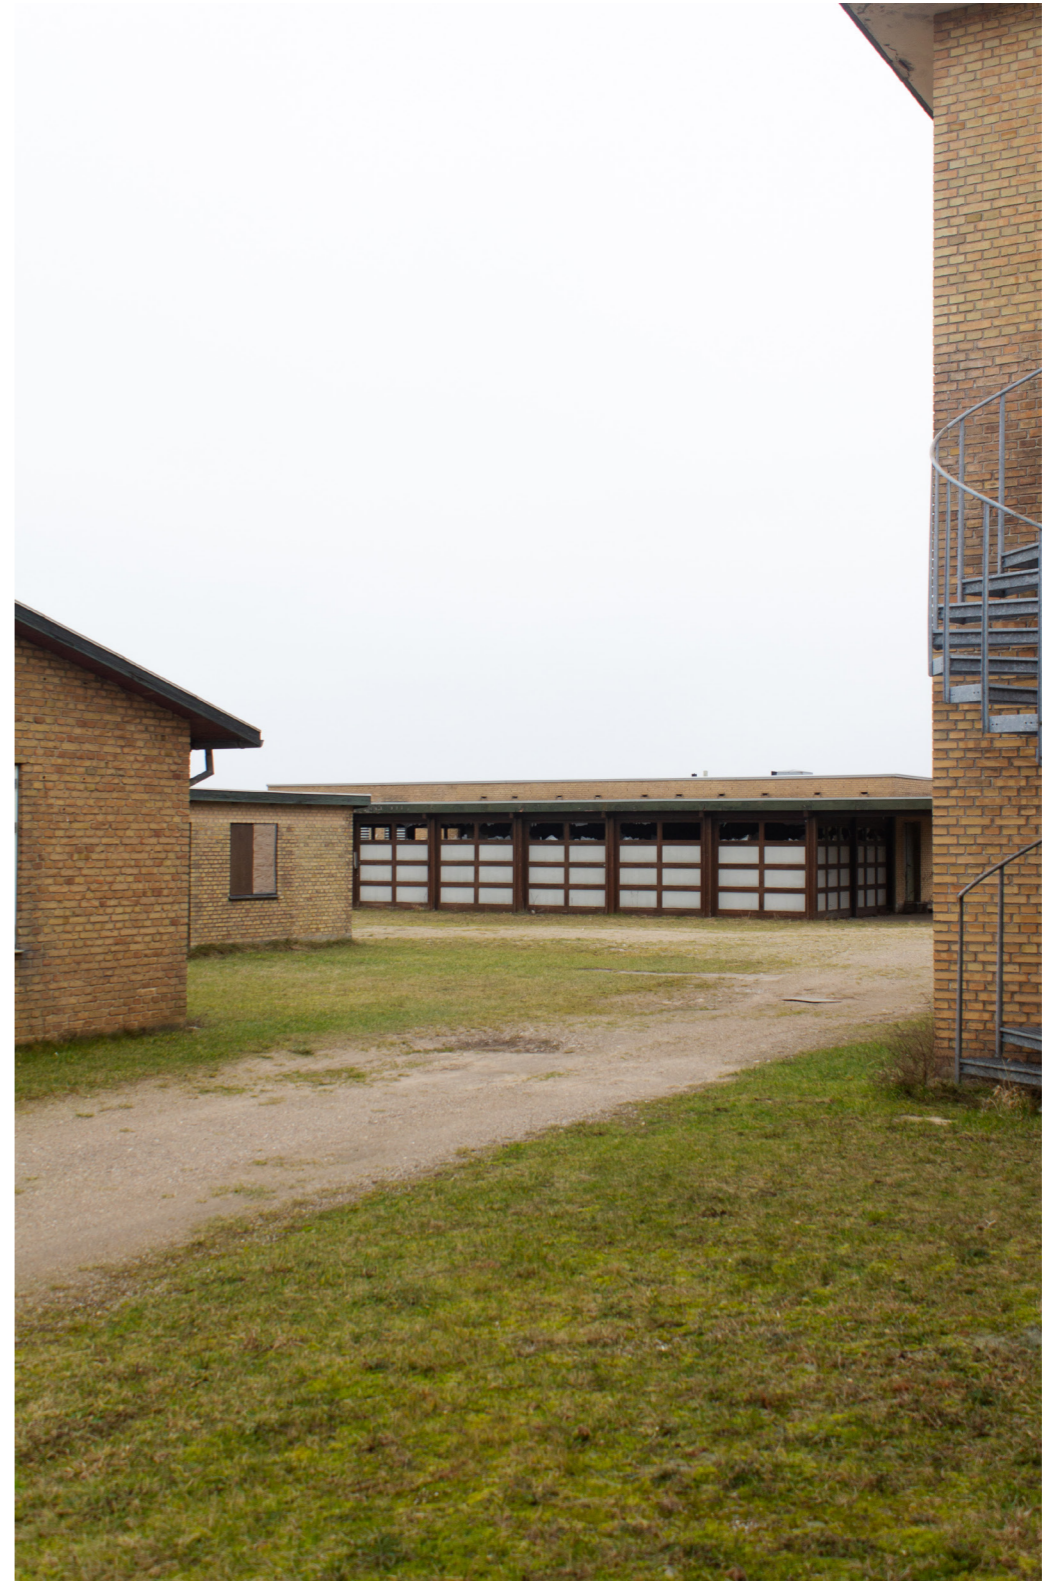
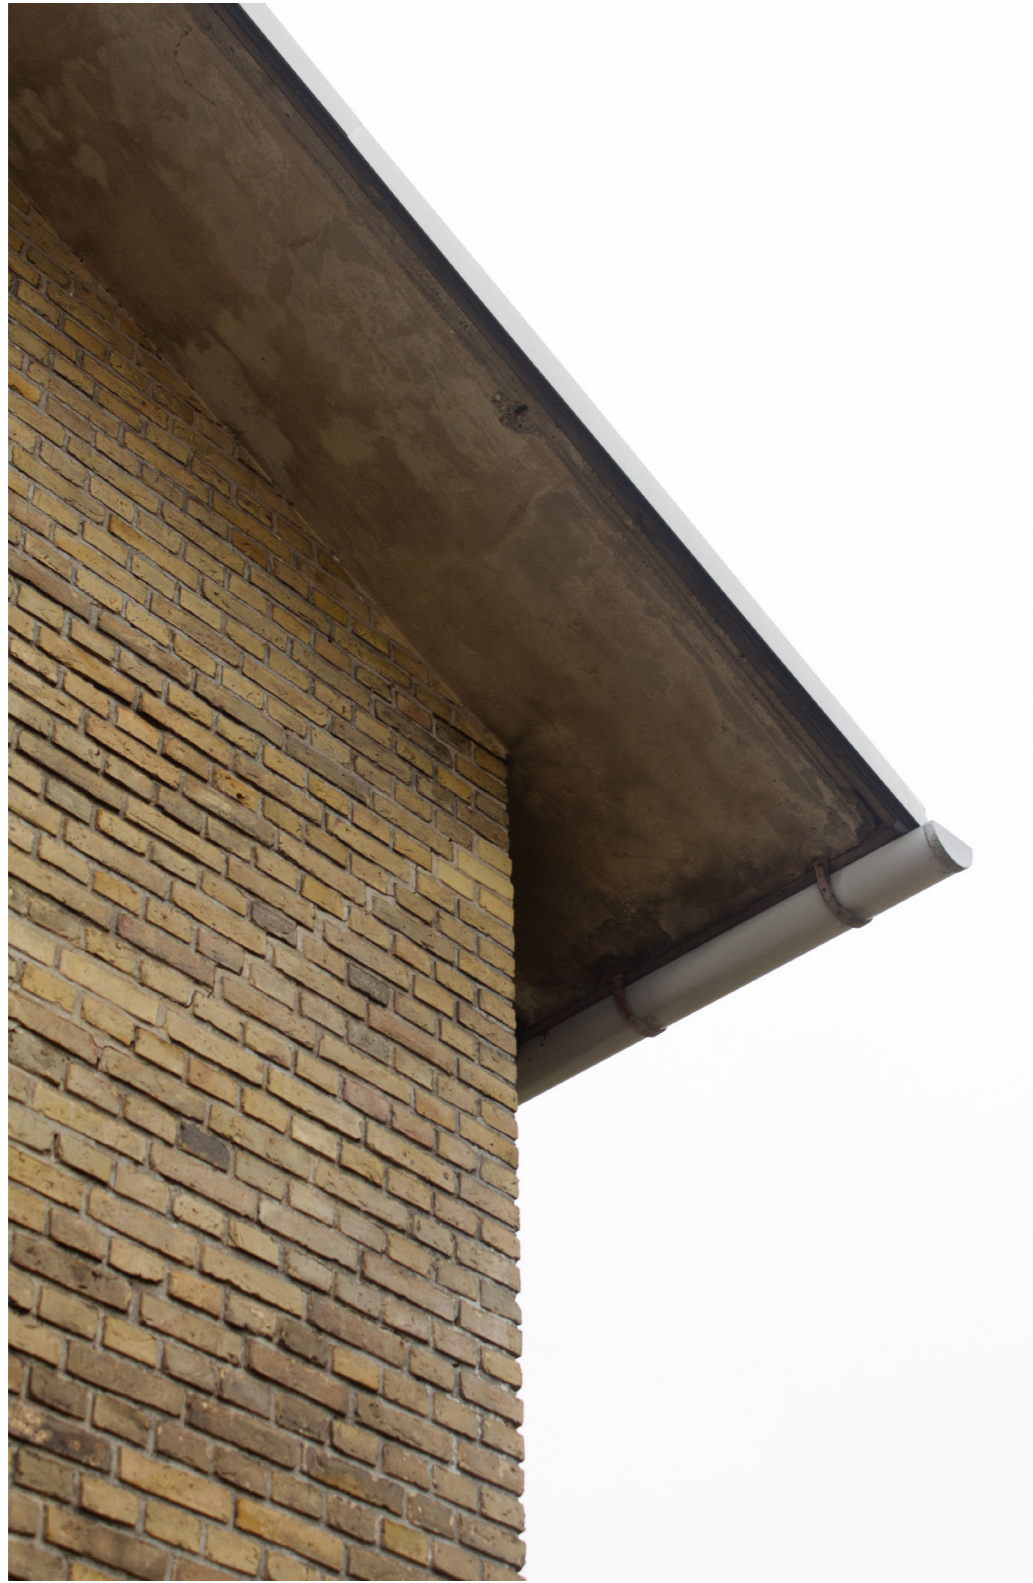
Alle bygninger og senere tilføjelser er opført i gule tegl i et konsekvent krydsforbandt. Huset står på et støbt betonfundament og er fuldmuret - delene fra 30'erne og 40'erne i to stens tykkelse - resten i halvanden. Vinduerne er sat i teglindrammede vinduesbånd, med pudsede blændfelter. Nogle rammer har stadig originale kobberindækninger. Taglandskabet er blandet og bærer præg af bygnings sammensathed, bestående af saddeltage, flade og énsidede hældninger. Alligevel bindes anlægget og dets til- og udbygninger sammen i sin ufravigende materialitet og konsekvente vinduessætning.

Vinduerne er i forskellig stand og fra forskellige tider. De ældste er i træ og i glassene er nogenlunde stand, men træet bærer præg af misvedligehold. Nyere partier i aluminium og plastik og fremstår mange steder punkterede og utætte. En del steder har vinduerne været i så ringe forfatning, at plader og brædder er blevet sat for.

Hovedbygningen står på en høj kælderbase, som både giver bygningen flere kælderarealer med dagslys - men også placerer bygningen i en beskuende position. Facaderne tegnes med en stringens og taktfasthed. Bygningen tidligere forbindelsespunkter til master og

Nødstrømsbygningen bærer præg af at være opført i en anden tid. Den er skalmuret og som den eneste opført i et kvartstens løberforbandt og uden vinduder.

Det samme gør sig ikke gældende for den tidligere værkstedsbygning, som ikke har været i brug siden slutningen af 90'erne og er derfor i dårlig stand. Denne bør nedrives og stenene frigives som ressource i projektet.

Nødstrømsbygningen bærer præg af at være opført i en anden tid. Den er skalmuret og som den eneste opført i et kvartstens løberforbandt og uden vinduer. Den vurderes ikke at repræsenterer nogen arkitektonisk værdi og bør også nedrives.

Hovedbygningens tårn, som tidligere har forbundet huset til masterne er i forholdsvist dårlig forfatning. Den øverste del er uden vinduer, rigtigt gulv og isolering. Den resterende lægger sig i plan der ikke møder resten af bygningen. Det anbefales at undersøge, om en bevarelse af dette er fordrende for bygningens fremtidige program.
