# analyse og værdisætning

skamlebæk radiostation

forår 2023

## AFGANGSPROGRAM FORÅR 2023

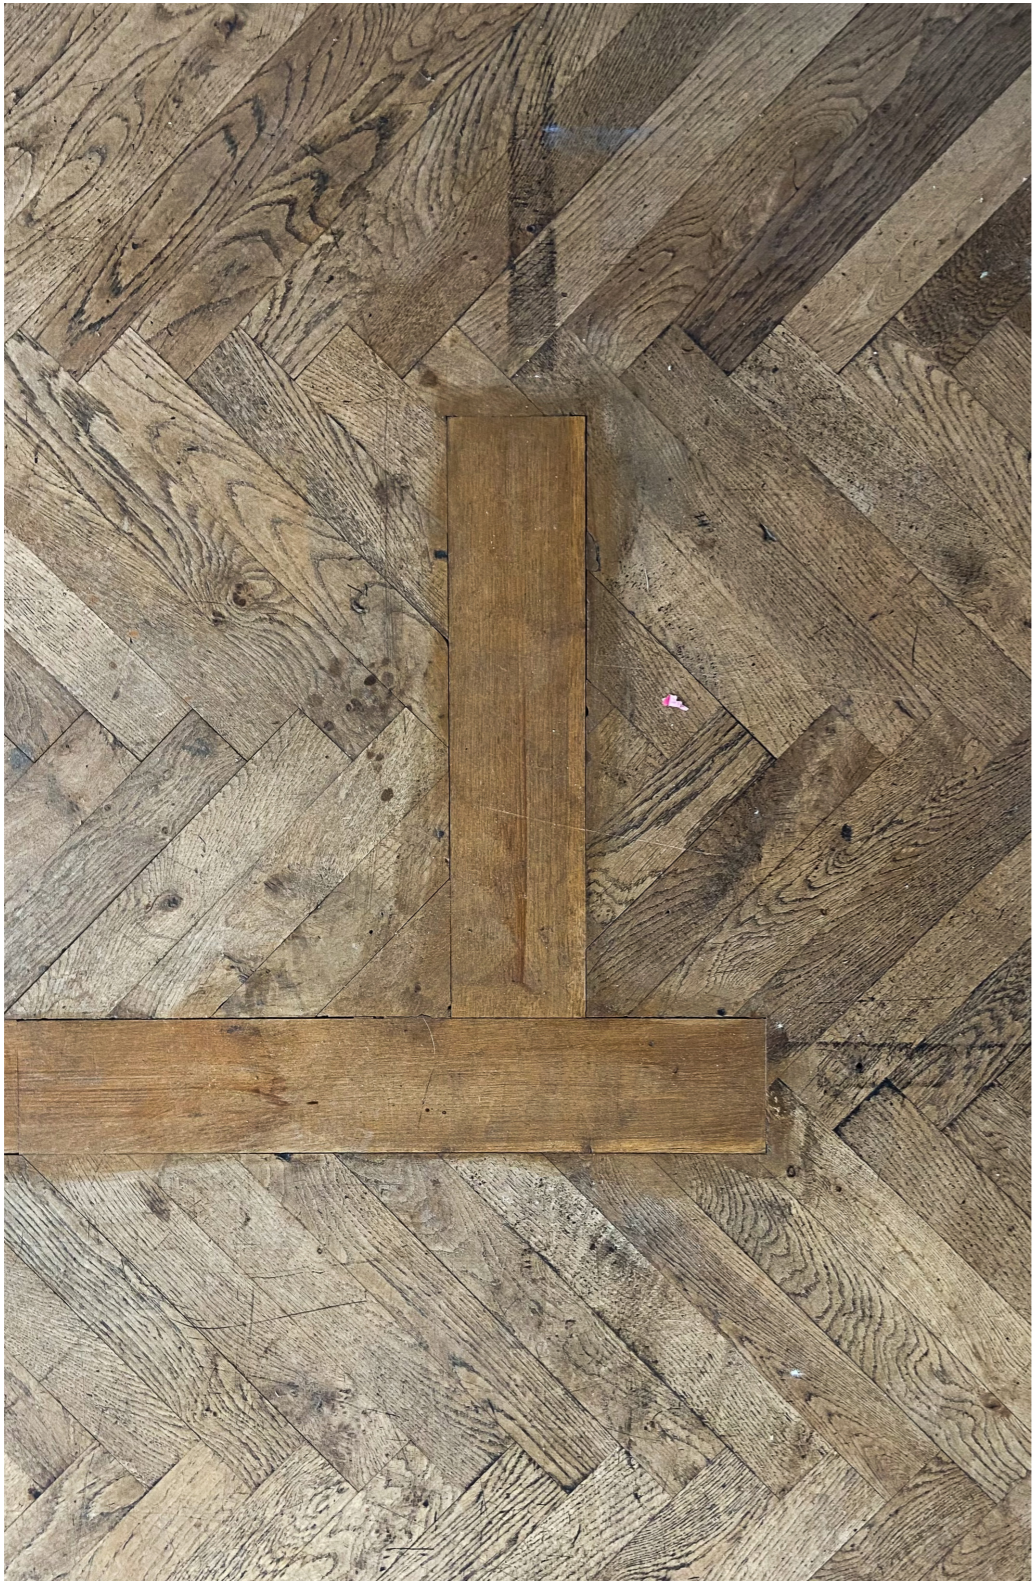
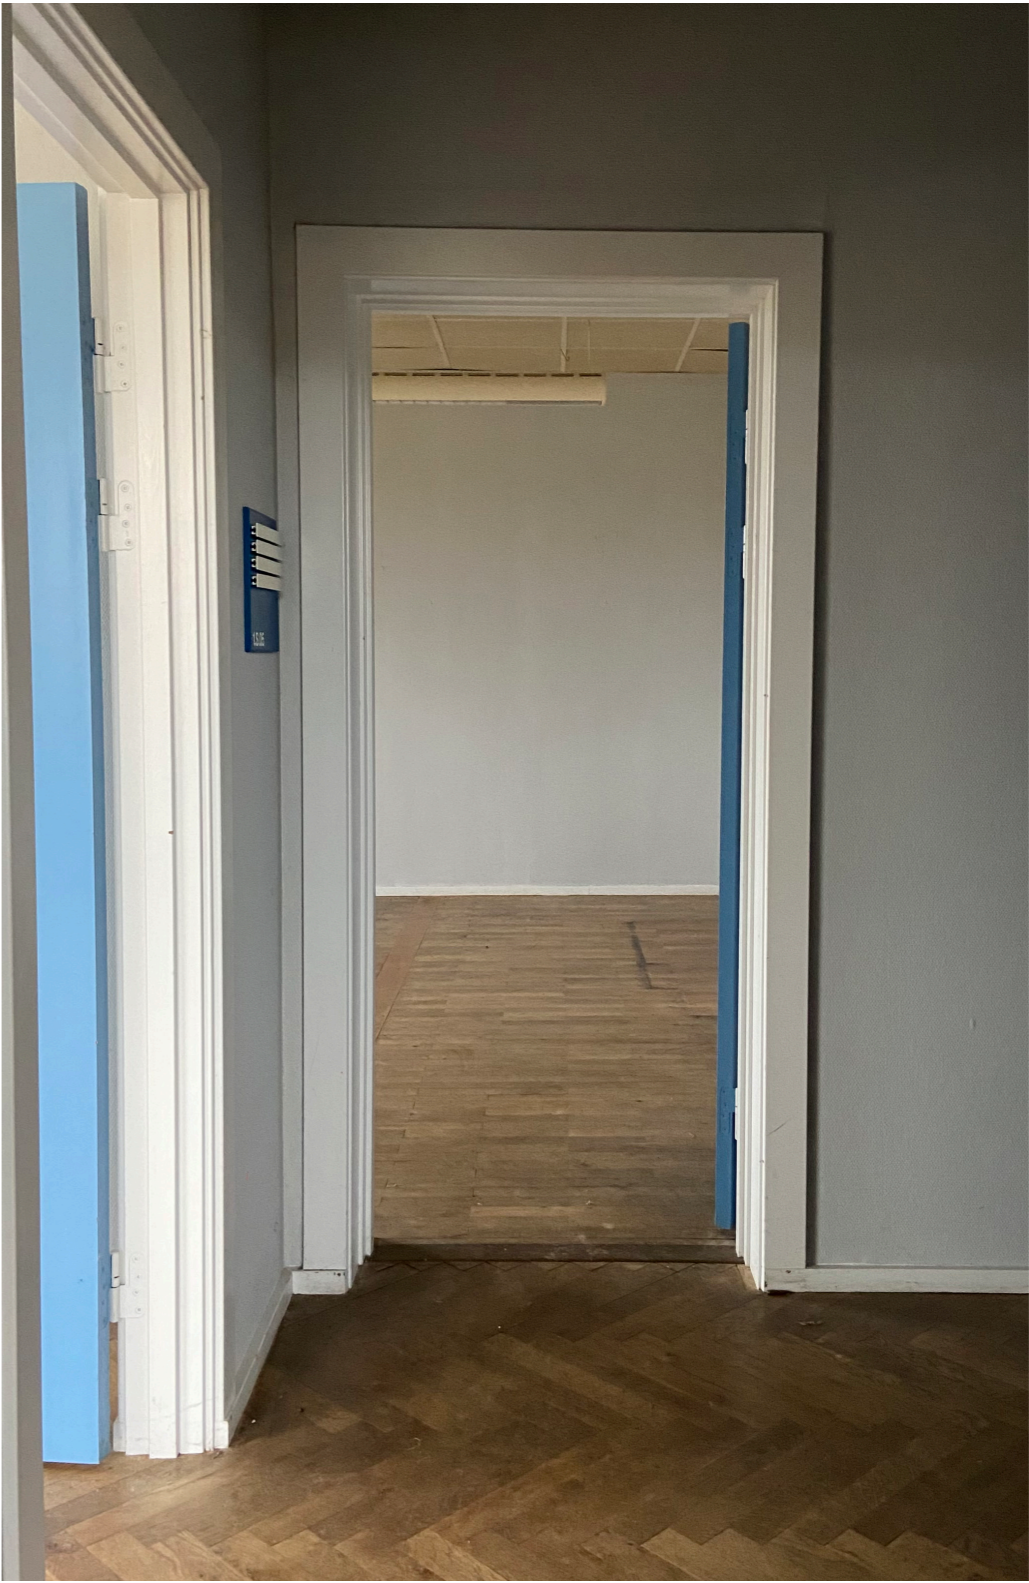
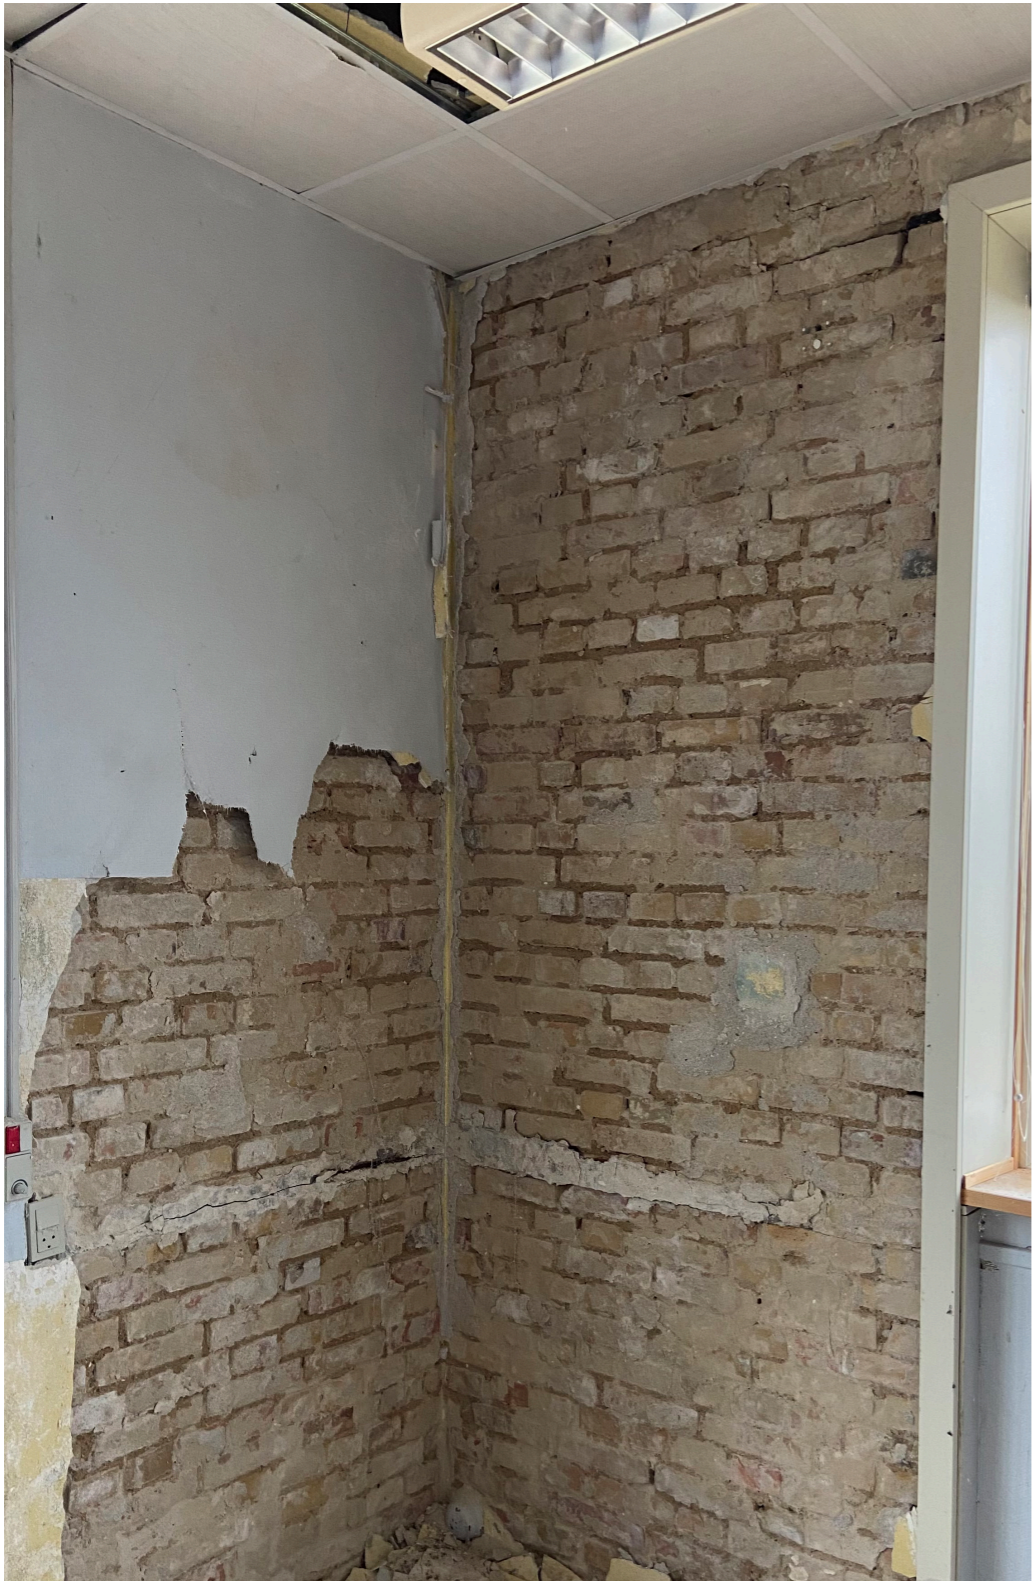
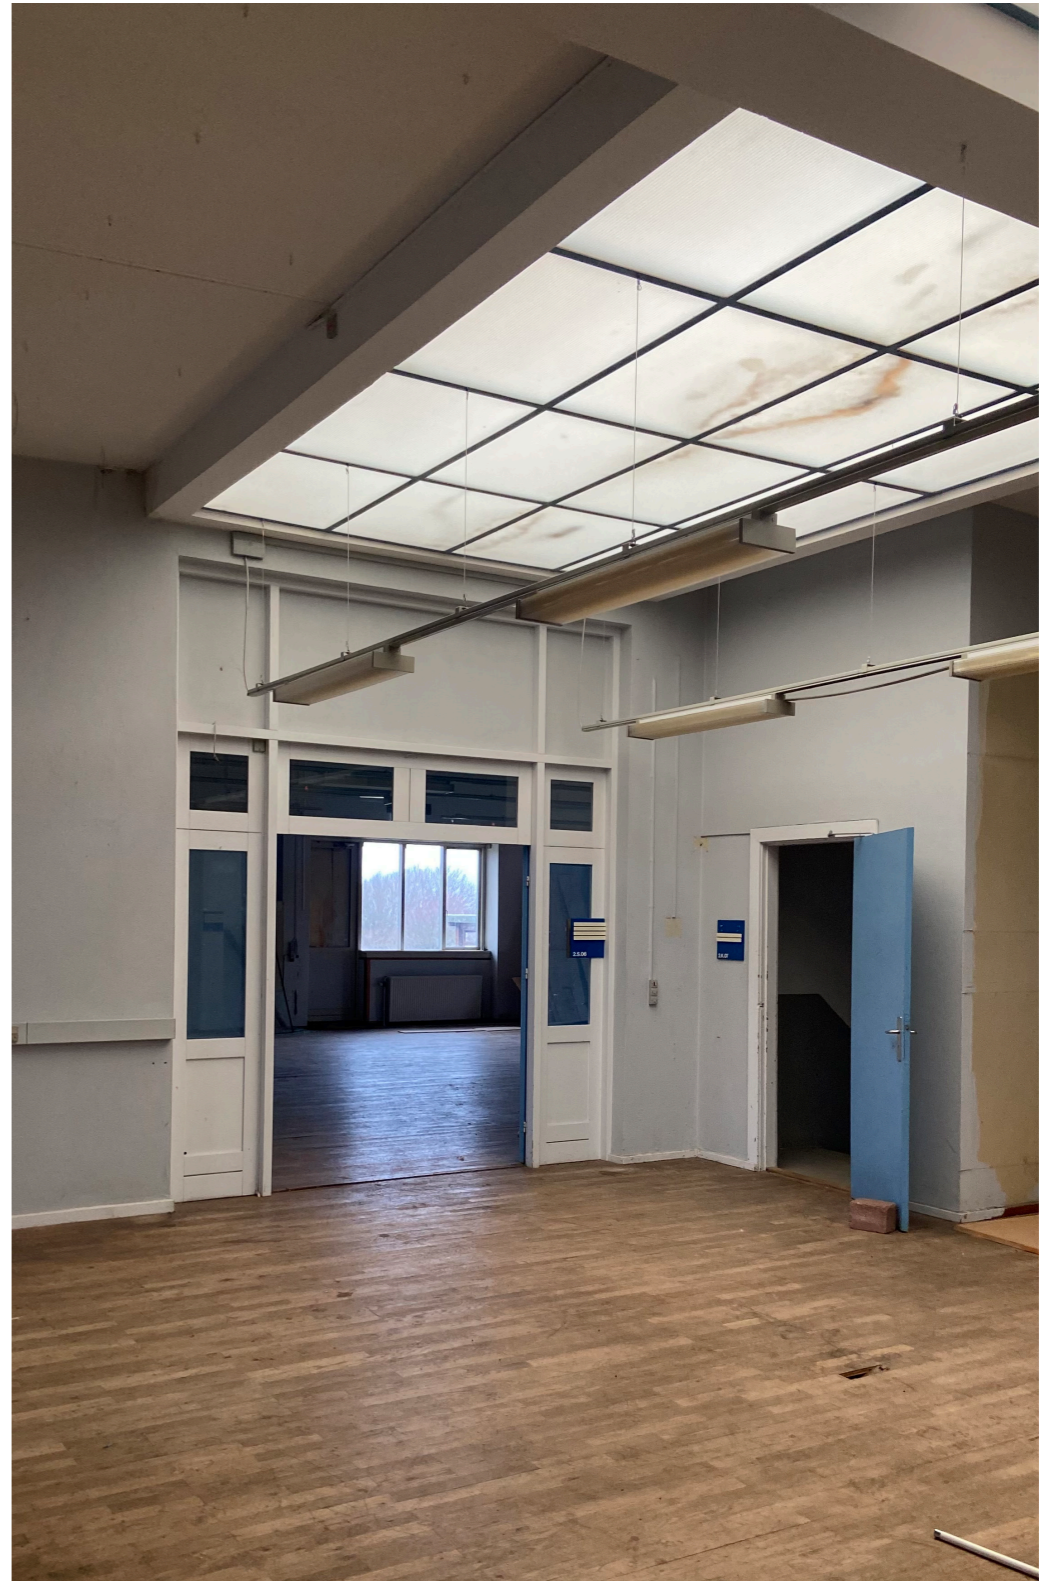
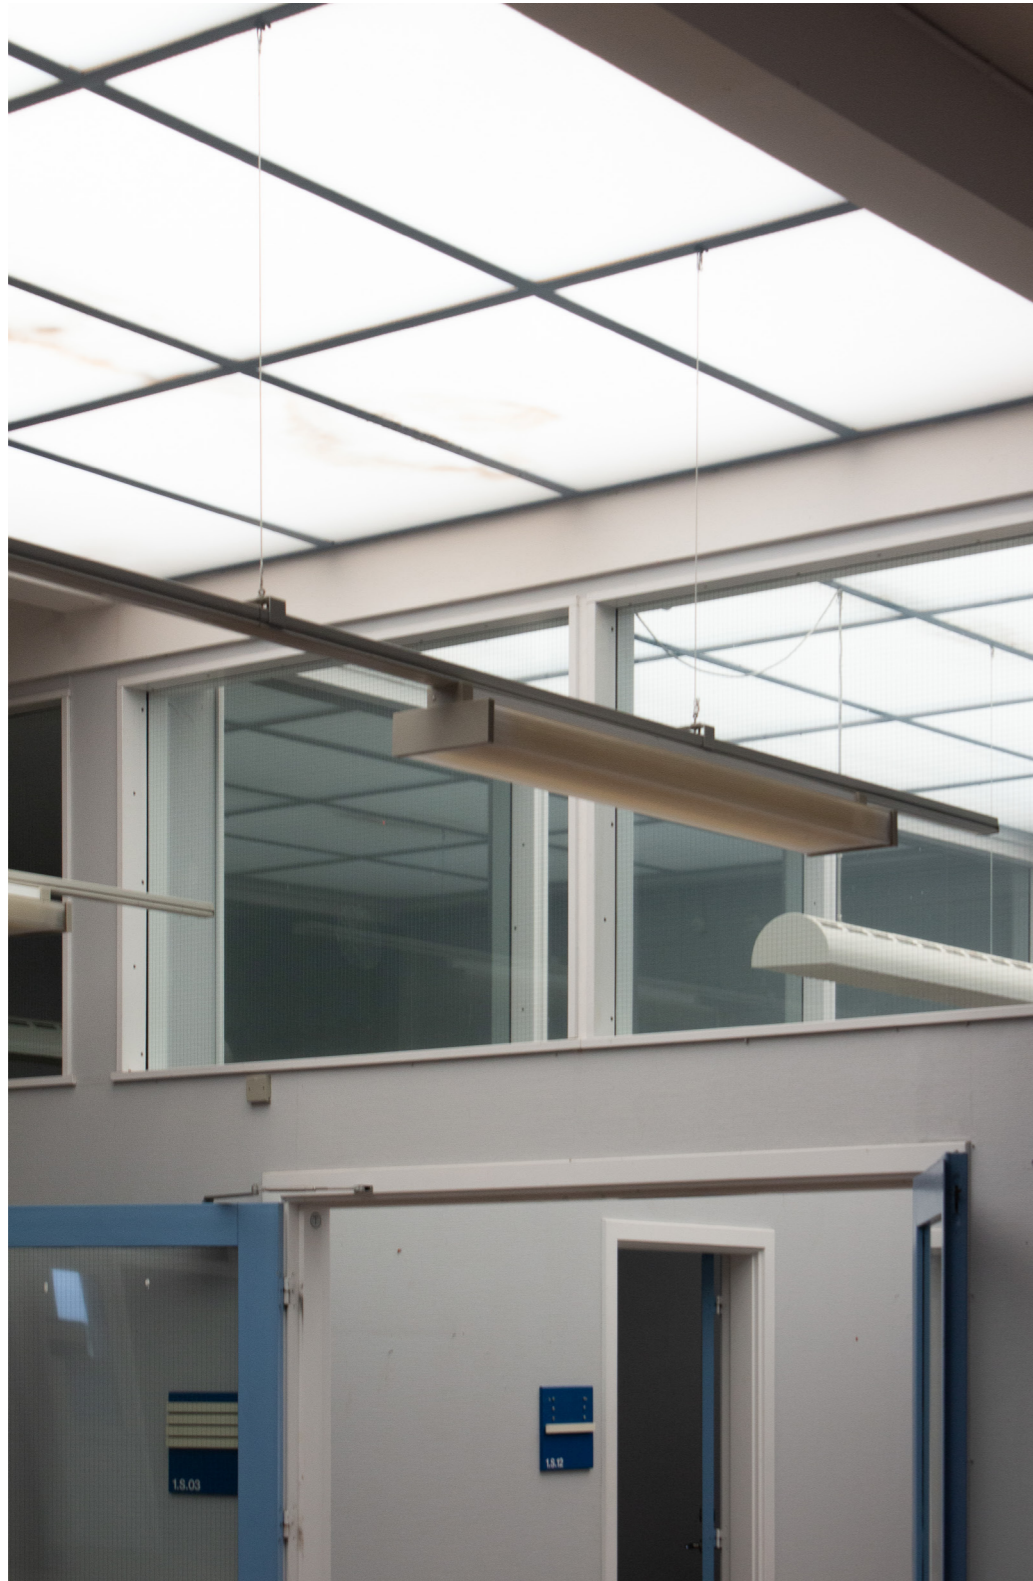
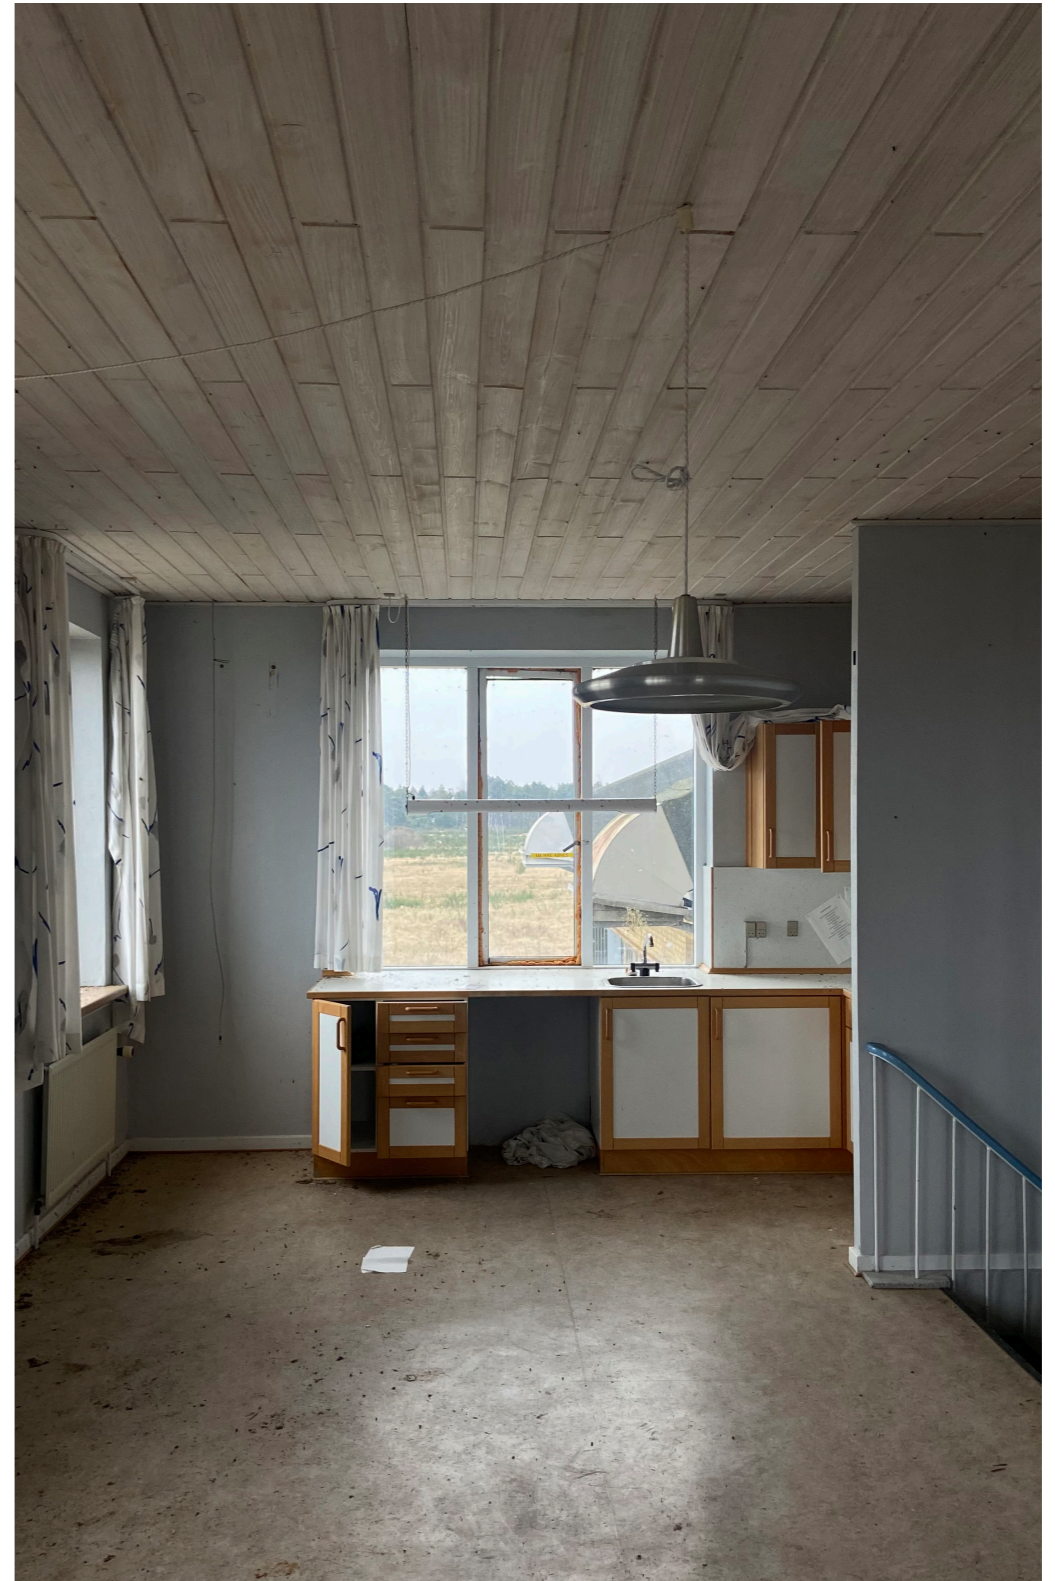
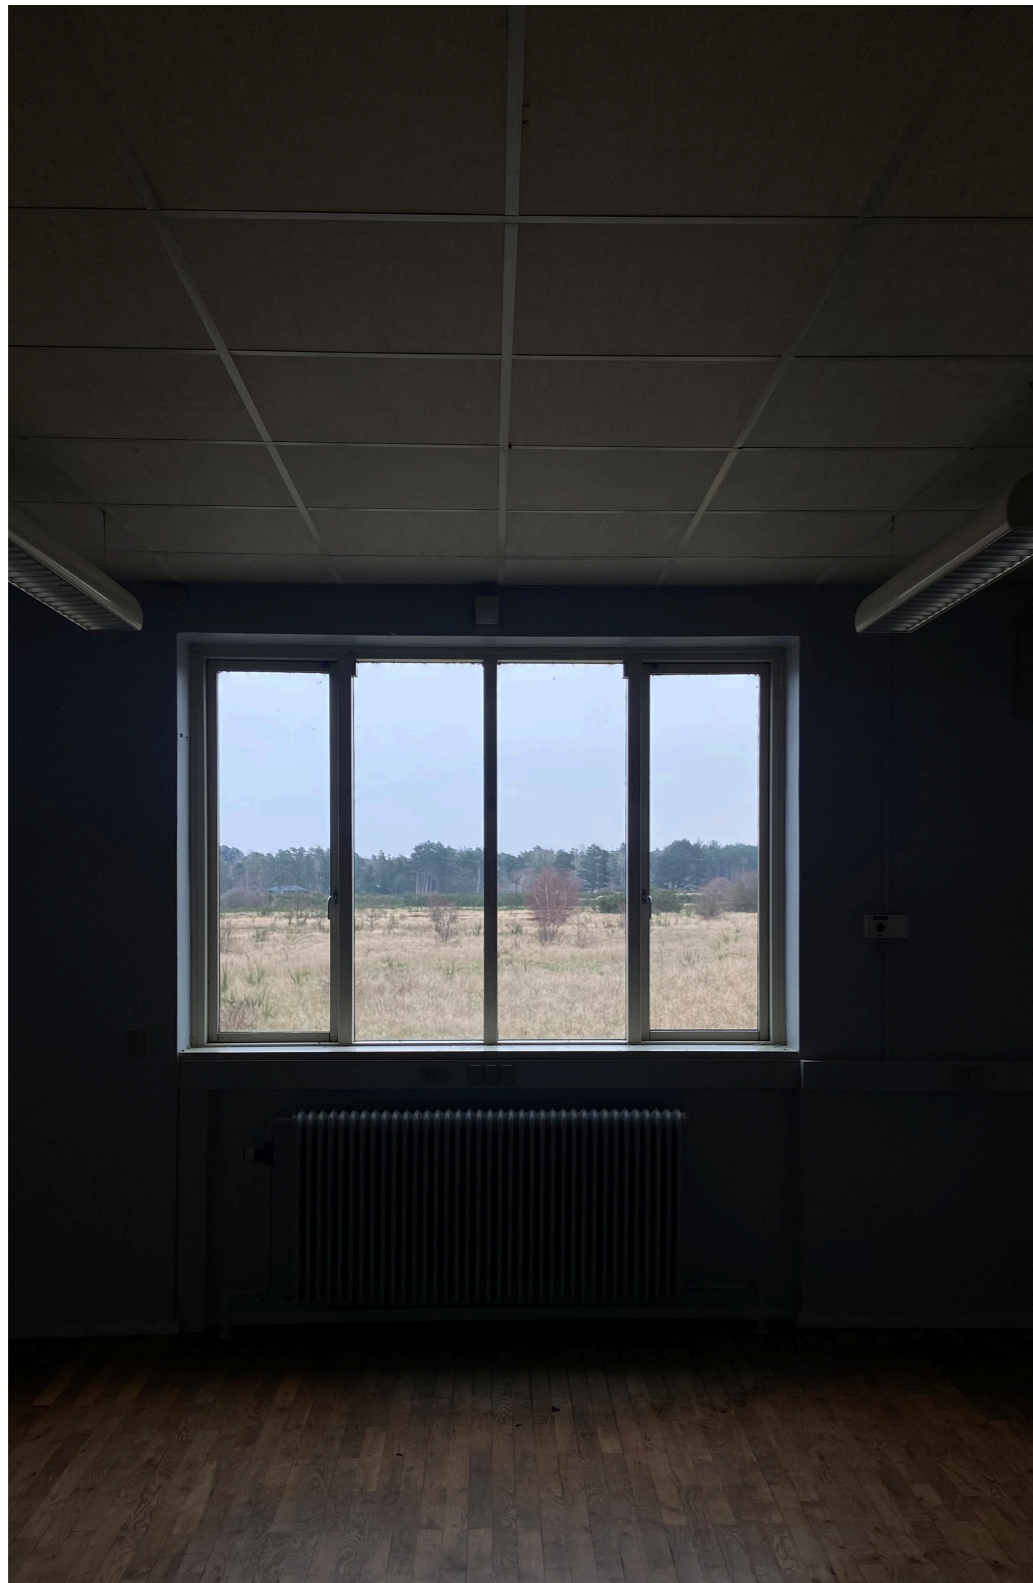
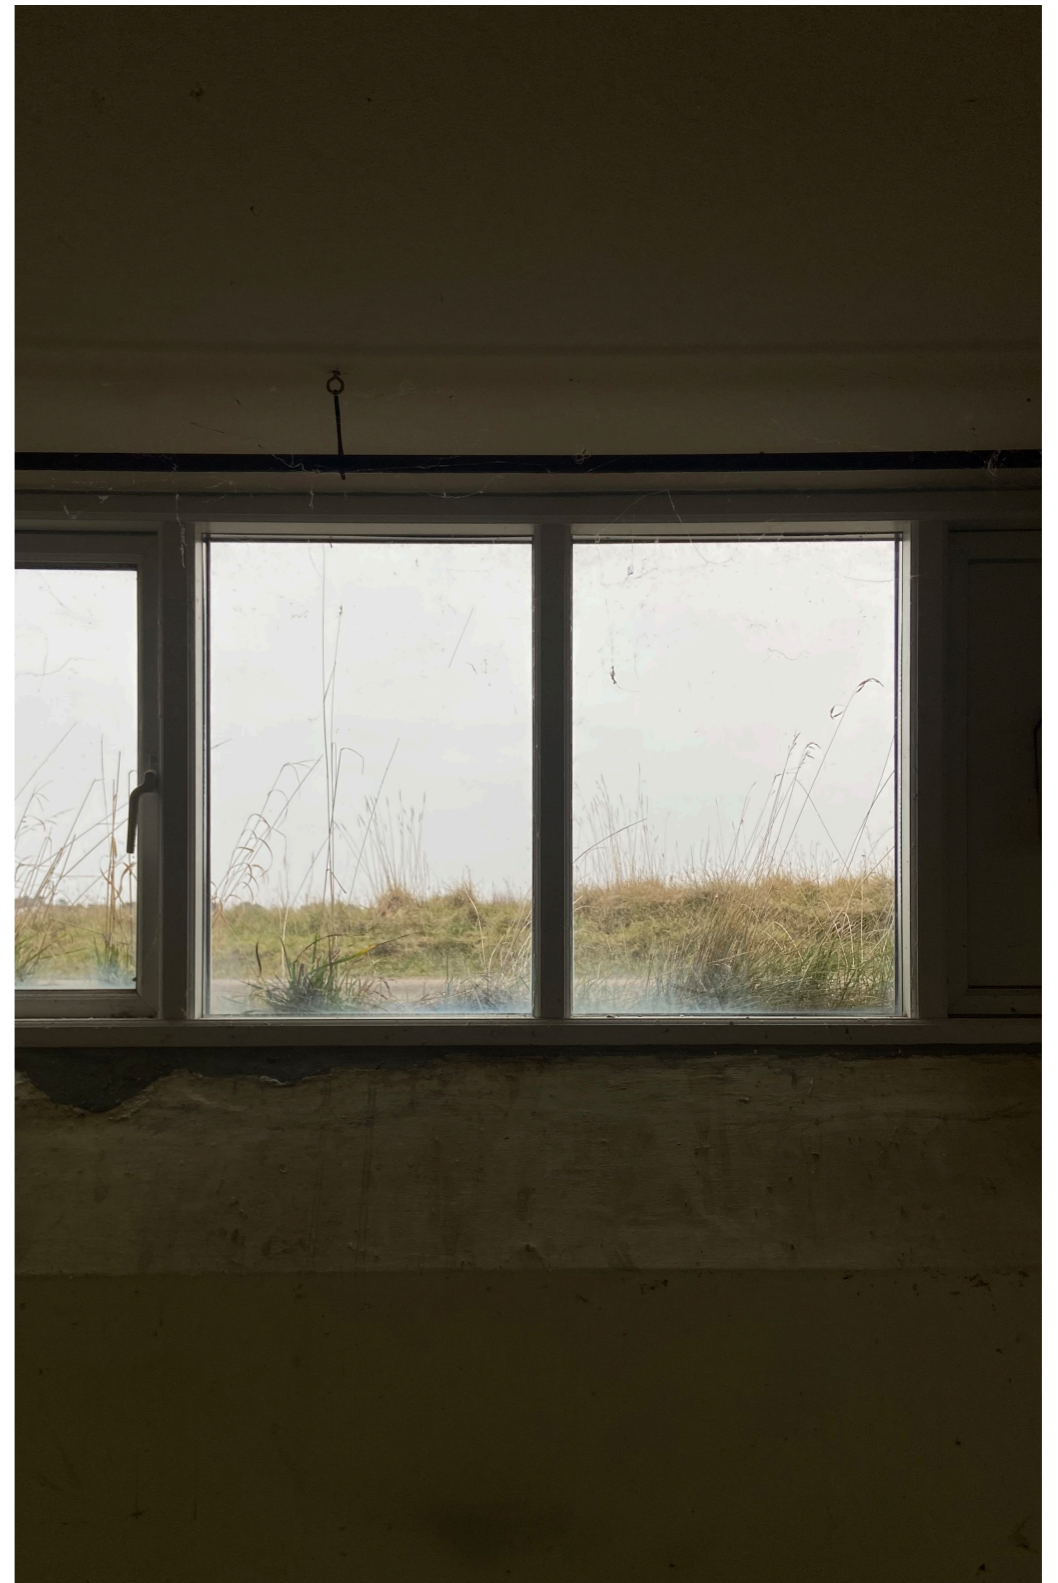
Ligesom facaderne bærer interiøret præg af misvedligehold og slid. Vægge har skader i puds og tapeter. Gulvene i de store sendersale er ødelagte og hullede efter senere lejerers hårdhændede brug af bygningen, mens de gamle kontorlokaler stadig står med slidte, men stadig fine parketgulve med aftegninger af tidligere rumprogrammings vægsætninger.

Overlyset i den lille sendersal er i fin stand men de indvendige matterede glassystemer bør udskiftes. Det samme gælder samtlige nedhængte lofter, som mange steder af knuste og faldet ned. Ovenlysene i den store sal er i meget ringe stand og i dag pakket væk bag nedhængte lofter.
