ANALYSE OG VERDISETTING

J O R D E R I K E

et kunsterhjem på Lillehammer

Kaja Tollersrud, stud5413

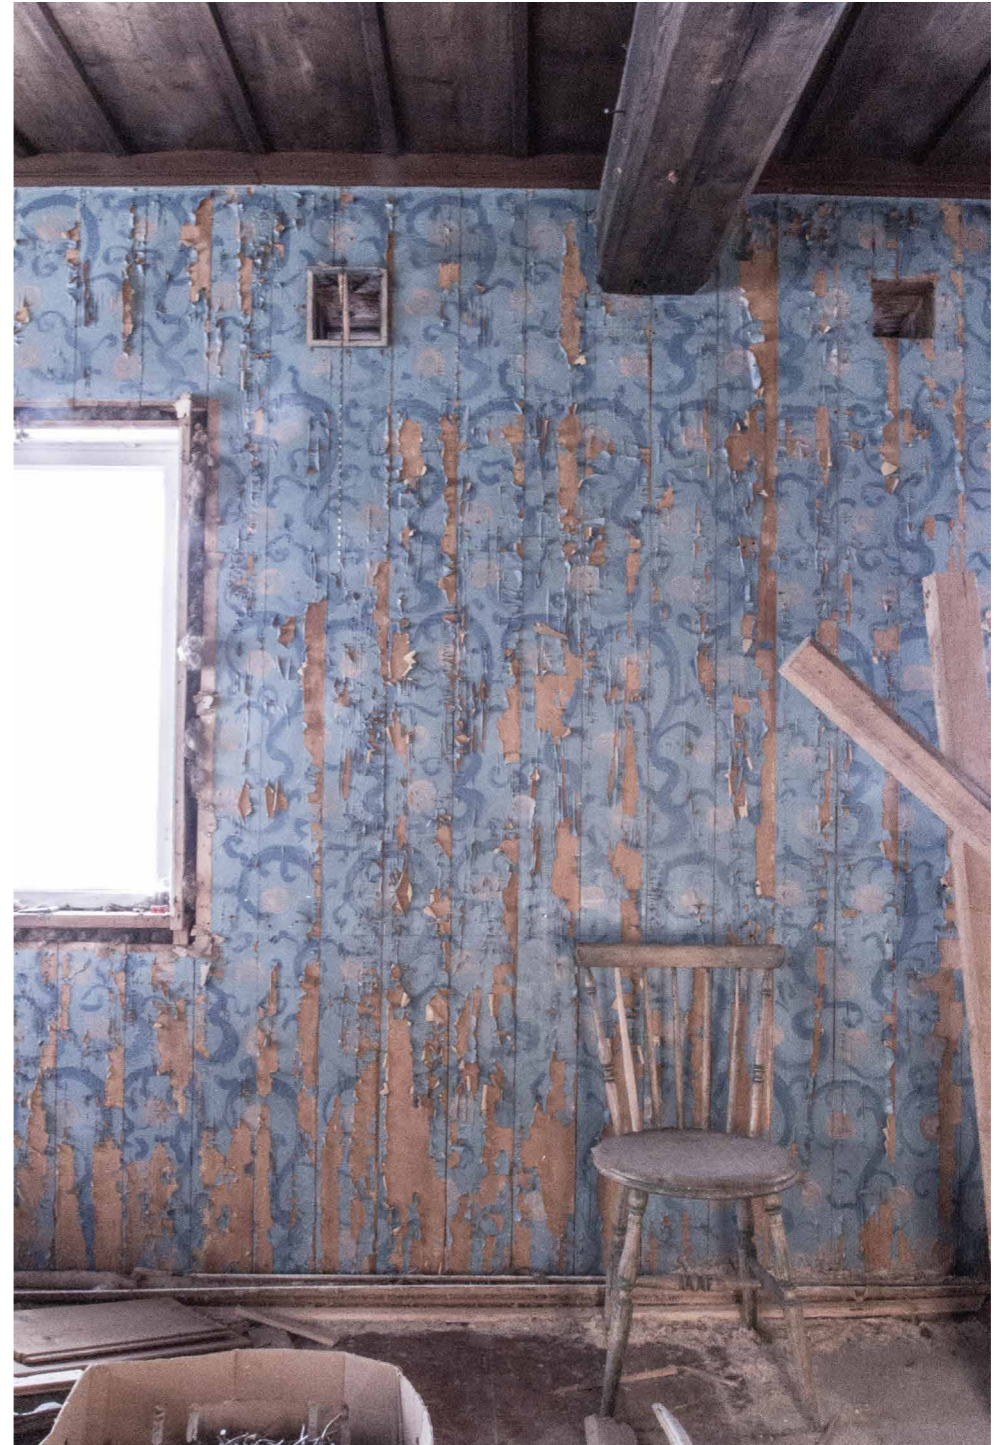
Mønsteret på veggene i storstua har Lars Jorde malt selv. I dag er bare rester av malingen igjen.

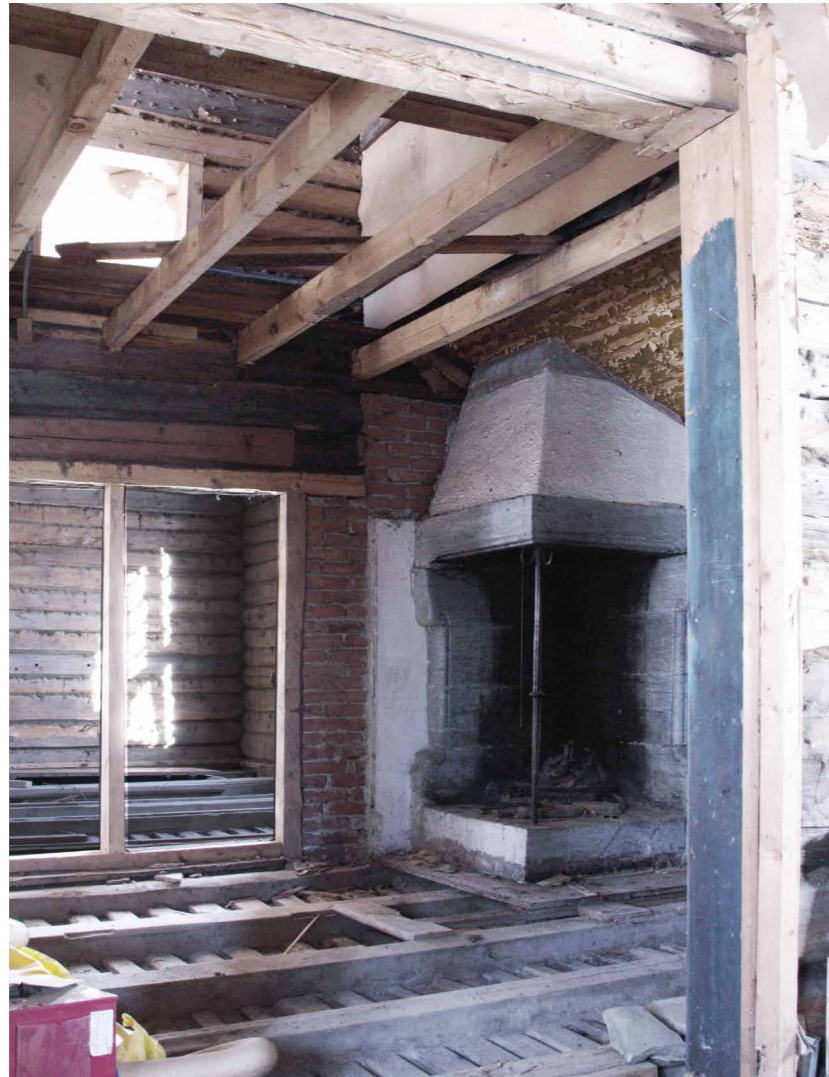
Når tømmerhus varmes opp har det en unik evne til å lagre varmen. Varmelagringsevnen vil derimot brytes hvis huset etterisoleres fra innsiden.

Vegger i tømmerhus isoleres vanligvis ikke bortsett fra et tynt lag mellom stakkene. Ved tykk etterisolering reduseres varme- og luftstrømmene i bygningen, og det kan lett oppstå kondens og oppsamling av fukt i treet. Konstruksjonen kan bli svekket grunnet forskyvning av nullpunkt. Jo tykkere isolasjon, jo kaldere vil den ytre delen av isolasjonen og veggen bli. Det fører til økt kondensasjon av vannet der den fuktige inneluften siver ut, og uttørking av fuktighet i veggen vil gå langsommere.

Selv om kostnader for fremtidige eiere bør reduseres, må det ikke gå på bekostning av det bevaringsverdige kulturminnet. Det bør derfor ikke isoleres i vegger, men tettes godt horisontalt mellom tømmeret. Derimot anbefales det å etterisolere mot kjeller og tak og gjennomføre energiltak ved vinduer.

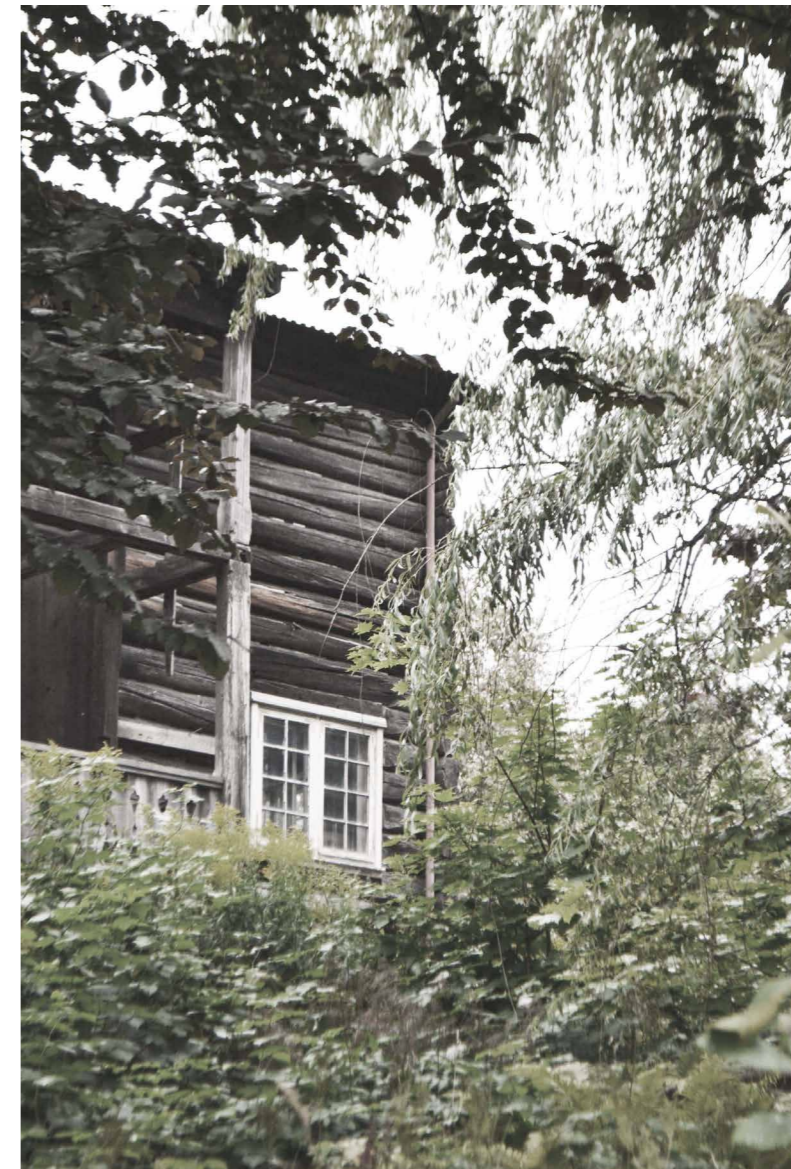
Inne i atelieret er det også et vindu med lemmer mot vest hvor lyset kunne reguleres etter behov. Taket her er et nedsenket kistetak med flisfylling. I atelieret som mange av rommene i første etasje er panel på vegger og gulvbord fjernet for å få oversikt over skadeomfanget. Derfor står mange av rommene nakne med sine bare tømmervegger, hvor noe av den isolasjonen mellom stokkene kommer til syne. Mellombygget med peisestua hadde opprinnelig overlys mot øst og vest, men ble tatt ned i 1951, da rommet fikk en ny utforming med nedsenket tak. Her står en klebersteinspeis, den er et av få originale elementer som gjenværende interiør. Huset har to kjellertrapper og en trapp opp til 2. etasje. Det er lange spenn på gulvbjelkene i etasjeskiller. Gulvbordene er lagt rot/topp anføres i husets langsgående retning.

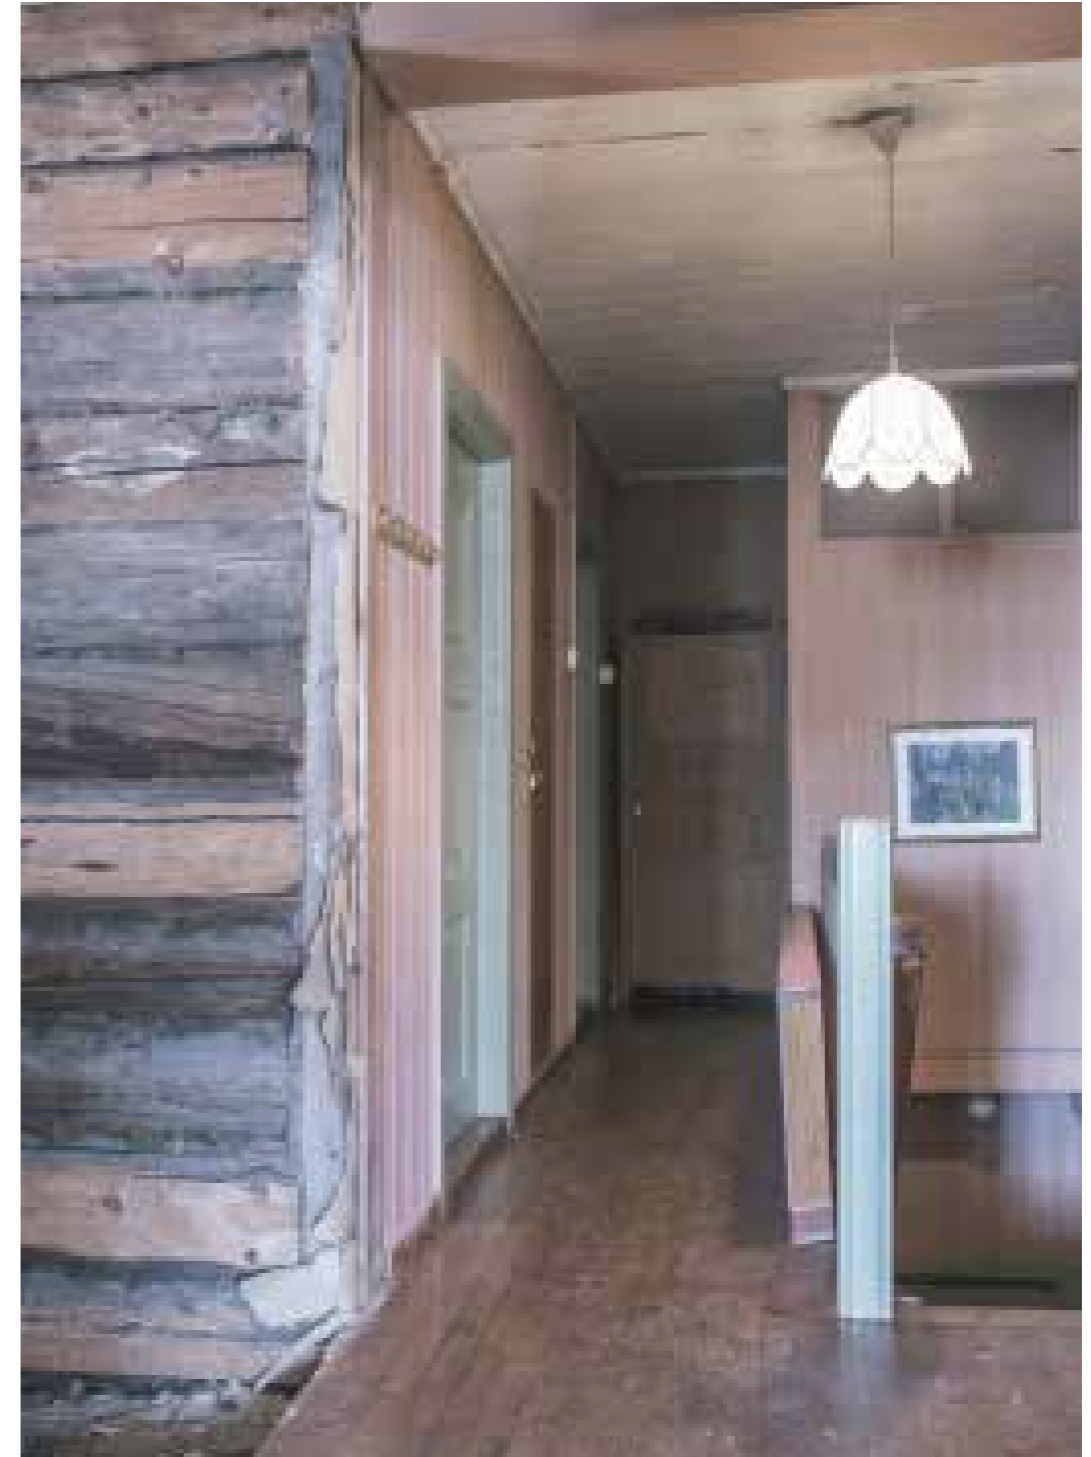
Gangrom i 2. etasje.
