Denne opgave er udført som afgangprojekt fra Kunstakademiets Arkitektskole af Margrethe Kabell Christensen den 14. januar 2016.

Hesbjerg Slot, frontfacade, 1940

ANALYSE & VÆRDISÆTNING AF HESBJERG SLOT

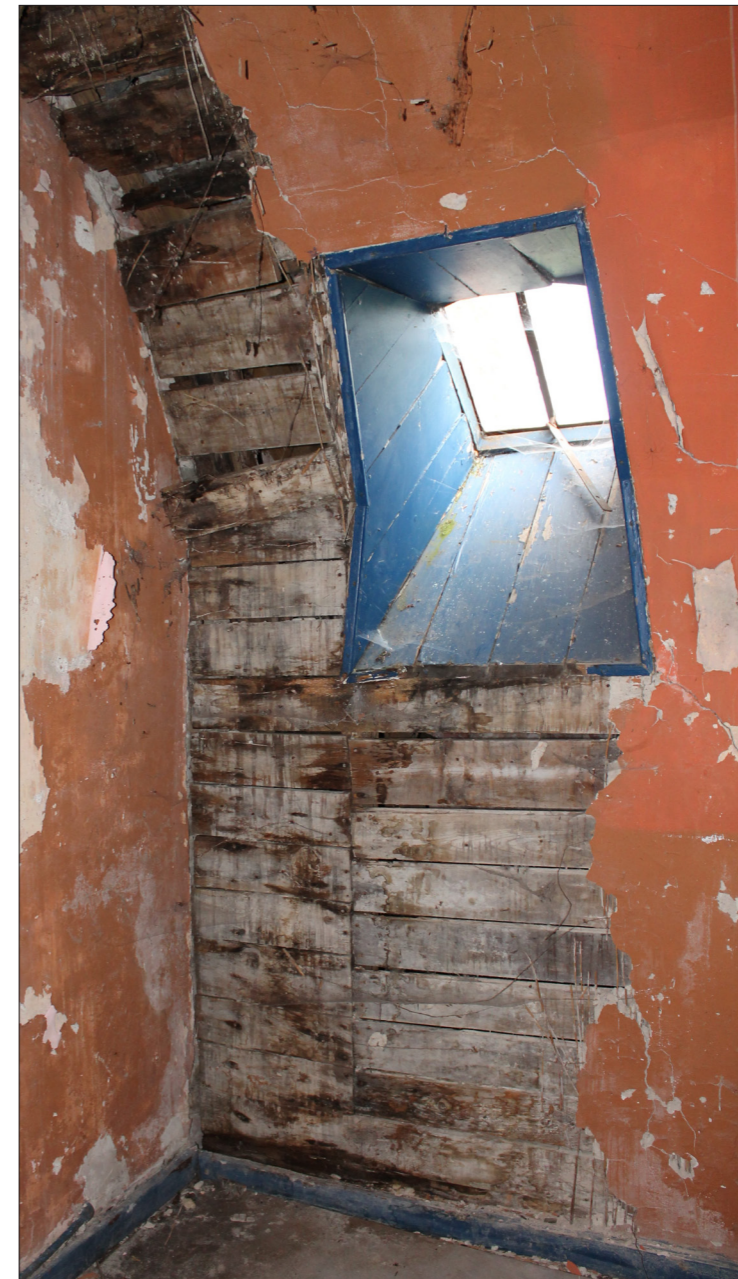
Hesbjerg Slot, 1. sal, 2015

Huset har været uopvarmet og utæt gennem mange år, og dette har naturligvis sat sine afslørende spor. Overalt i huset findes skimmelsvamp på både yder- og indervægge. Flere steder har større vandskader forårsaget råd, som har udviklet sig til gennembrydninger i etagedæk og skillevægge. Huset er koldt og klamt og samtlige vinduer er utætte. Eksisterende forhold vurderes som ikke beboelsesegnet.

Indvendigt bør etagedæk gennemgås for fugtskader. Udskiftning af bærende konstruktioner og tværgående bjælker er nødvendigt. Hele 1. salen er fugtskadet og meget medtaget (!). Etagen bør stripes fuldstændigt for at klarlægge vandskadernes forløb og omfang. Nye vægge bør etableres som originale af bræddevægge.

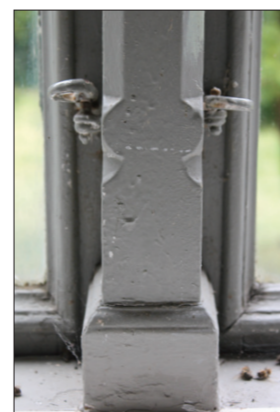
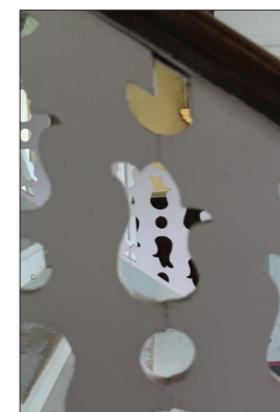
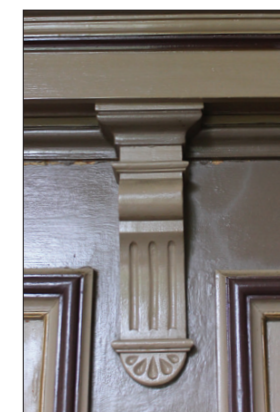
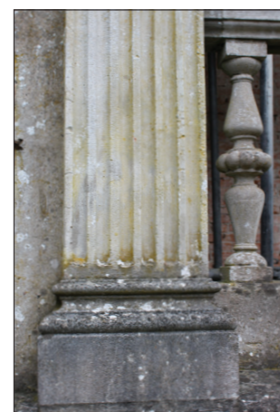
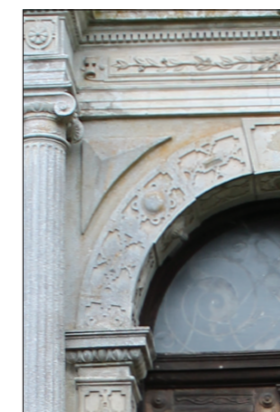
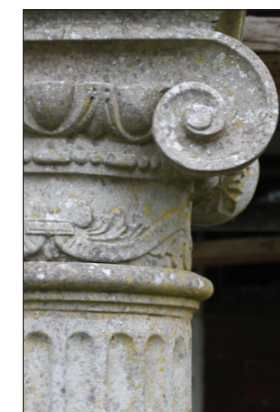
Alle udvendige overflader skal istandsættes og frostsprængte sten udskiftes. Siderisalitternes gavlkviste bør sikres, da de udgør en stor nedstyrtningsfare. Husets klimaskærm bør sikres og lukkes. Det ydre udtryk bør genetableres og afknækkede friser og gesimser bør rekonstrueres med respekt for patina og historiefortællende forfald, da dette også udgør en stor oplevelsesmæssig værdi for stedet. Alle vinduer bør gennemgås, repareres, tættes og monteres med forsatsrammer. Døre og porte oprettes og tættes. Taget bør fornyes, da dele af taget har stået åbent gennem flere årtier. Fugtskader er derfor fatale og konstruktionen bør udskiftes. Ny skiferbelægning med et moderne åndbart undertag bør etableres. Velux ovenlysvinduer demonteres og kviste som originale genskabes. Skorstene bør gennemgås, da specielt én er truet af nedstyrtning.

Verandaens udsmykninger, udformning og trappe bør rekonstrueres, inklusiv tilhørende manglende vinduer. Manglende tagkviste og manglende eller frostsprængte cementudsmykninger bør rekonstrueres. Adgangsforholdet til haven bør reetableres evt. med ny udgang fra havestuen. Haven samt indkørsel genskabes.

Brandvæggen omkring trappen til 1. sal og omkring kældertappen fjernes og erstattes evt. af en brandglasvæg. Væggen retfærdiggør ikke vestibulens ellers åbne udtryk og afskærmer for dagslyset. Nedhængte lofter etableret i køkkener og værelser bør demonteres. Man bør overveje om støbejernskomfuret i stueplan og kælder kan gavne på anden måde eller fjernes. I festsalen bør den midlertige væg opsat i forbindelse med klosteret fjernes, så rummet igen får sin oprindelige karakter. Ligeledes bør vinduesbemalinger og spir fra klostertiden fjernes fra tagryggen.
