VED KANTEN AF STEVNS

TRANSFORMATION AF
FUNKTIONSTØMT BYGNING

ANALYSE OG VÆRDISÆTNING

Adresse:	Højerup Bygade 38
Kommune:	4660 Store Heddinge
Matrikelnr:	3T
Afgræsning:	27 Hektar land, 1000m ² Bebyggelse
Opførselsår:	1956-57
Arkitekt:	Mogens Ørsted-Bagger
Ejer:	Foreningen Højeruplund
Bevaringsstatus:	Ikke fredet
Anvendelse:	Funktionstømt
Besigtigelsesdato:	Januar/Februar 2022
Besigtiges af:	Caroline Skydt Kristensen og Pernille Julie Elisabeth Sørensen

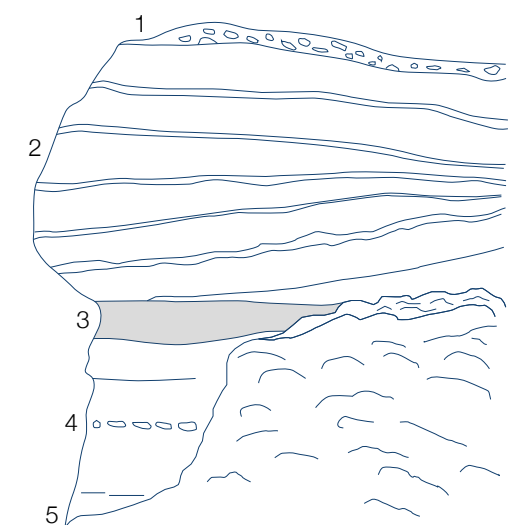
Klintens lag

1. Moræneler fra sidste istid
2. Kalk
3. Kridt-tetiær-grænselag med fiskeler
4. 900 meter Kridtlag med flintsten kun få meter ses over havets overflade
5. Havniveau

Lagene i klinten, egen illustration

Klinten er ca. 15km lang og op til 41 meter høj

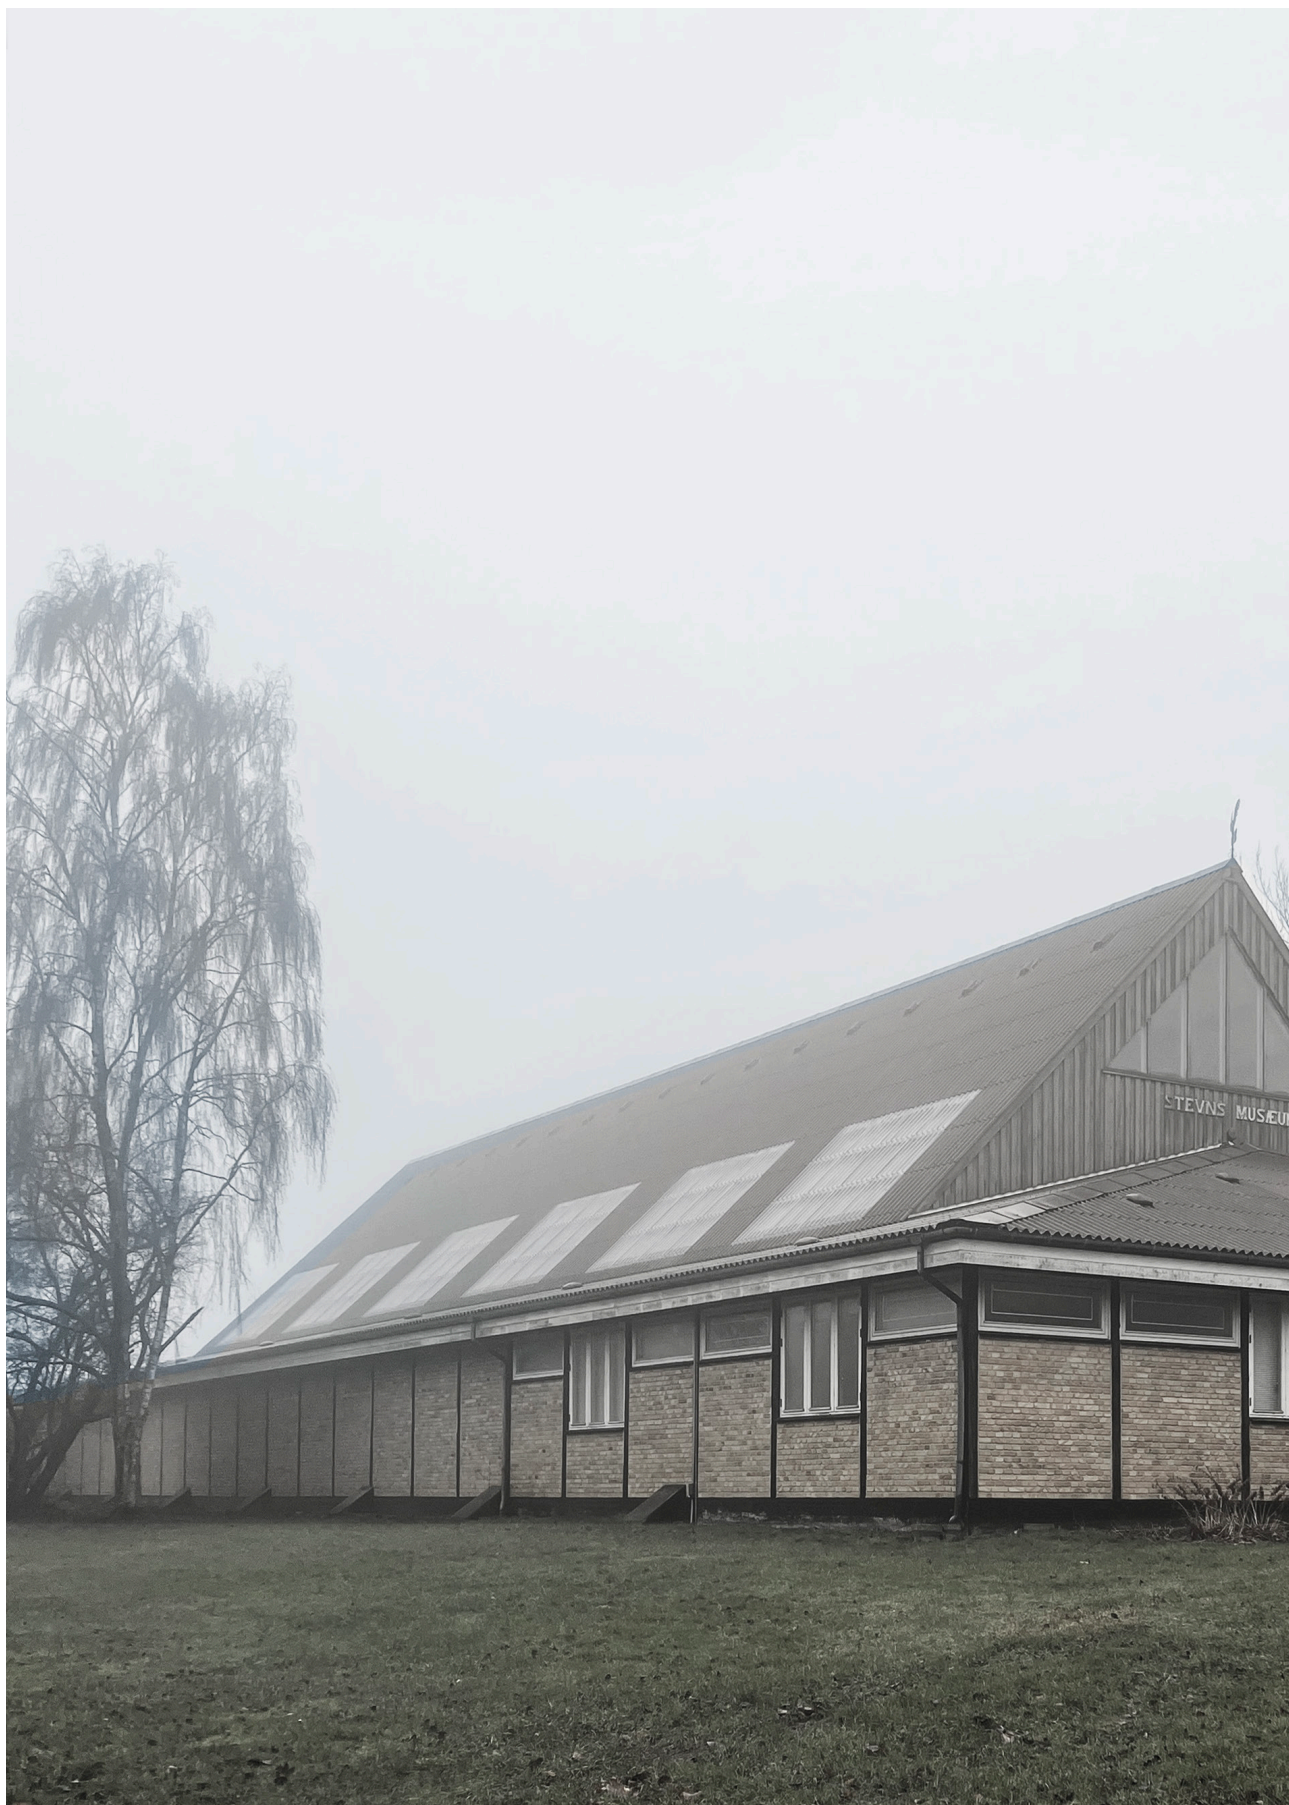
Stevns museum, eget foto 2022

Den tidligere museumsbygningens bærende konstruktion står udført som en saksespærskonstruktion med udskud i sortmalet fuldtømmer på støbt beton fundament. Facaderne fremstår lukkede med taktfaste søjler med gule mursten-tavl. Den store tagflade opbrydes taktvist af tagvinduer, som lader lyset trænge igennem. Museumsbygningens overordnede grundform står som oprindeligt, med få tilføjelser af indre, ikke bærende, vægge samt nye vinduer og døre.

Størstedelen af bygningen fremstår i umiddelbar god stand, men tidligere skader på tag og tagrende har gjort skade på dele af facadestolperne, samt tagisolering og den indre konstruktions toprem.

Luftfotos fra 1956 viser, at bygningens tag oprindeligt er udført som fast undertag med tagpap. Idag er taget erstattet med brun/rødligt bølgeeternit i plastik og translucent plastik over de oprindelige tagevinder. Taget er afsluttet med en tagrende i plastik.

Erstatte beskadiget tømmer i facaden. Langsgående bjælker kan erstattes såfremt det er nødvendigt, men bør udskiftes i overensstemmelse med det eksisterende tømmer.

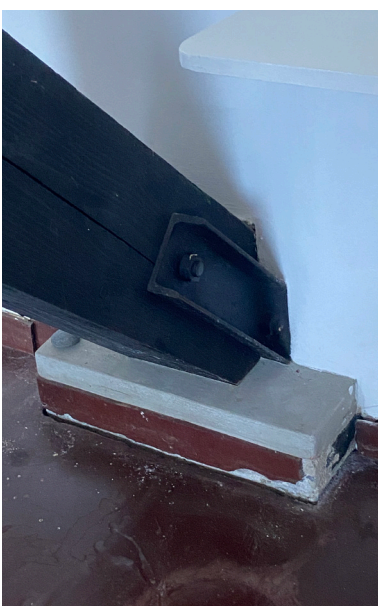
Langs facaden ses betonfundamentet med synlige punktfundamenter, nærmest som stræbepiller, hvori saksespærene støtter. U-profiler i jern er støbt ned i betonpillerne hvori saksespærene er boltet fast. Disse viser uovensstemmelsen mellem facadens og den indre konstruktions takt.

Det støbte fundament jern profillet der fæstner saksespæret, eget foto 2022.

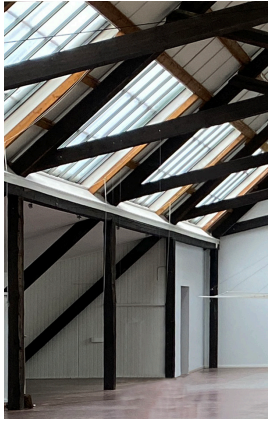
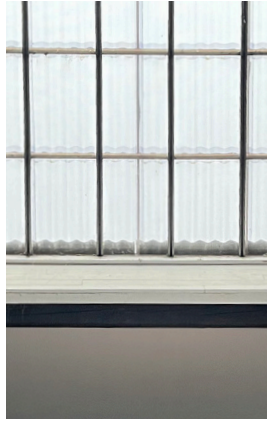
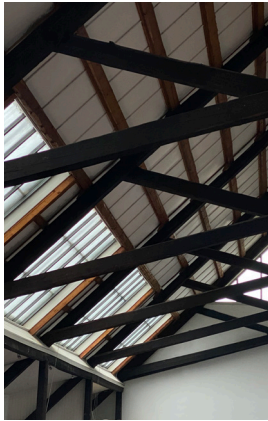
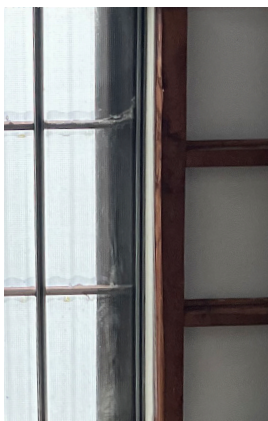
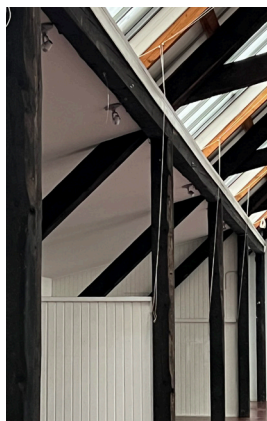
Stevns museum, egne fotos 2022

Bygningens særegne figur dannes af en lavere facade, med en flad taghældning, op af taget vokser den indre saksespærskonstruktion som danner en trekantsgavl på taget samt en stor tagflade med stejlere hældning og tagvinduer. Tagfladens store tyngde trykker de langstrakte spændte facader ned i det blødere terræn og afslører bygningens mangel på relation til de omgivelser, hvori den er opført. Gavlen er beklædt med lodrette brædder, to på en, som bryder af et trekantet vindue med 5 lodrette sprosser.

De forskellige systemer af søjler, spær, bjælker og sprosser krydser hinanden og skaber lag, mønstre og klart definerede felter. Kontraster opstår mellem tynde, sprøde sprosser og robuste, mørke konstruktioner.

De langsgående spær sender blikket mod bagvæggen og skærper oplevelsen af det lange åbne rum. Mellem spærfagene strømmer blødt diffust lys ind igennem translucente ovenlysvinduer med de oprindelige trådglasser skaber en særlig rolig atmosfære.
