LANDSBYENS
INDUSTRIMINDER

Afgang forår 2015

Transformation af fynske andelsmejerier

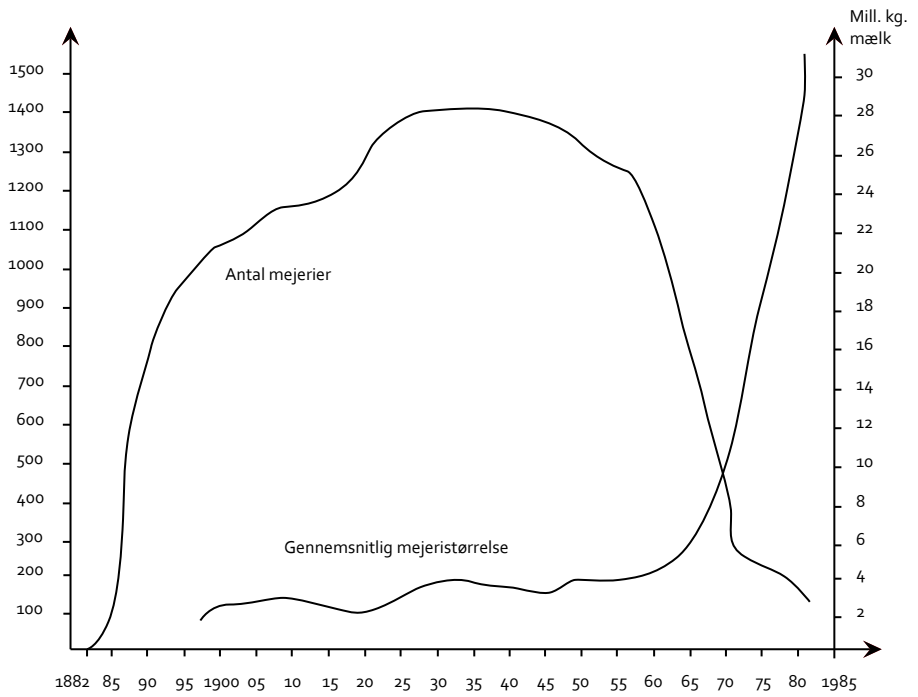
Antallet af andelsmejerier i Danmark 1882-1981 samt den gennemsnitlige indvejning af mælk på mejerierne.

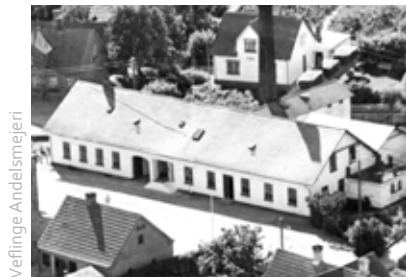
Veflinge Andelsmejeri

LÆNGEBYGNING

1882-
1910

Man ønskede at skabe bedre forhold, der imødekom mejeridriftens særlige krav. Man isatte den høje gennemlyste skummesal i bygningens midte med forhøjede perroner, så indvejning af mælk lettedes. Loftet i skummesalen var hævet og hvælvet og med aftrækshætte, der ventilerede salen.

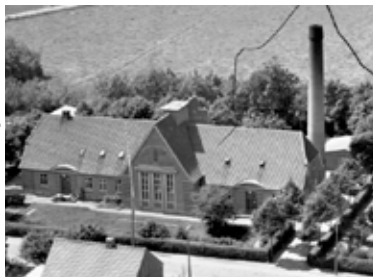
Baardesø Andelsmejeri

BEDRE BYGGESKIK

1920-
1930

Videreudvikling af det klassiske mejeri. Mange af mejeriernes tøndehvælvskonstruktion i skummesalen blev udskiftet, med et fladt loft. Man begyndte at dyrke de høje spænd i den fremskudte facade og isatte store vinduespartier. Typisk for disse mejerier var, at de var mere detaljerede i murværket.

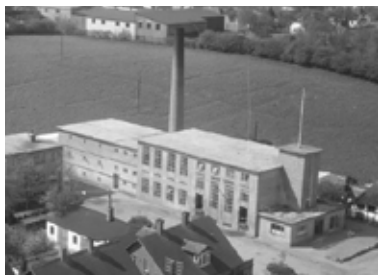
Grøndal Andelsmejeri

FUNKIS

1935-
1945

Den funktionalistiske stil satte forholdsvis små spor i mejeriarkitekturen, men få mejerier blev det til. De funkis inspirerede mejeribygninger var, som andre i stilperioden, stramme kubistiske former og pudsede facader. De typiske mejerikarakteristika med perforer mm. var dog stadig til stede.

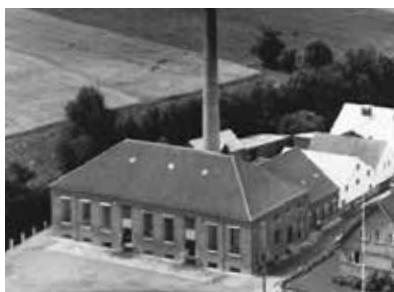
Aakilde Andelsmejeri

MODERNE
VIRKSOMHEDSPRÆG

1960-

En markant ændring af mejeribyggeriet fandt sted. De traditionelle karakteristika udvaskedes og kun den høje skorsten røbede, at det var et mejeri.

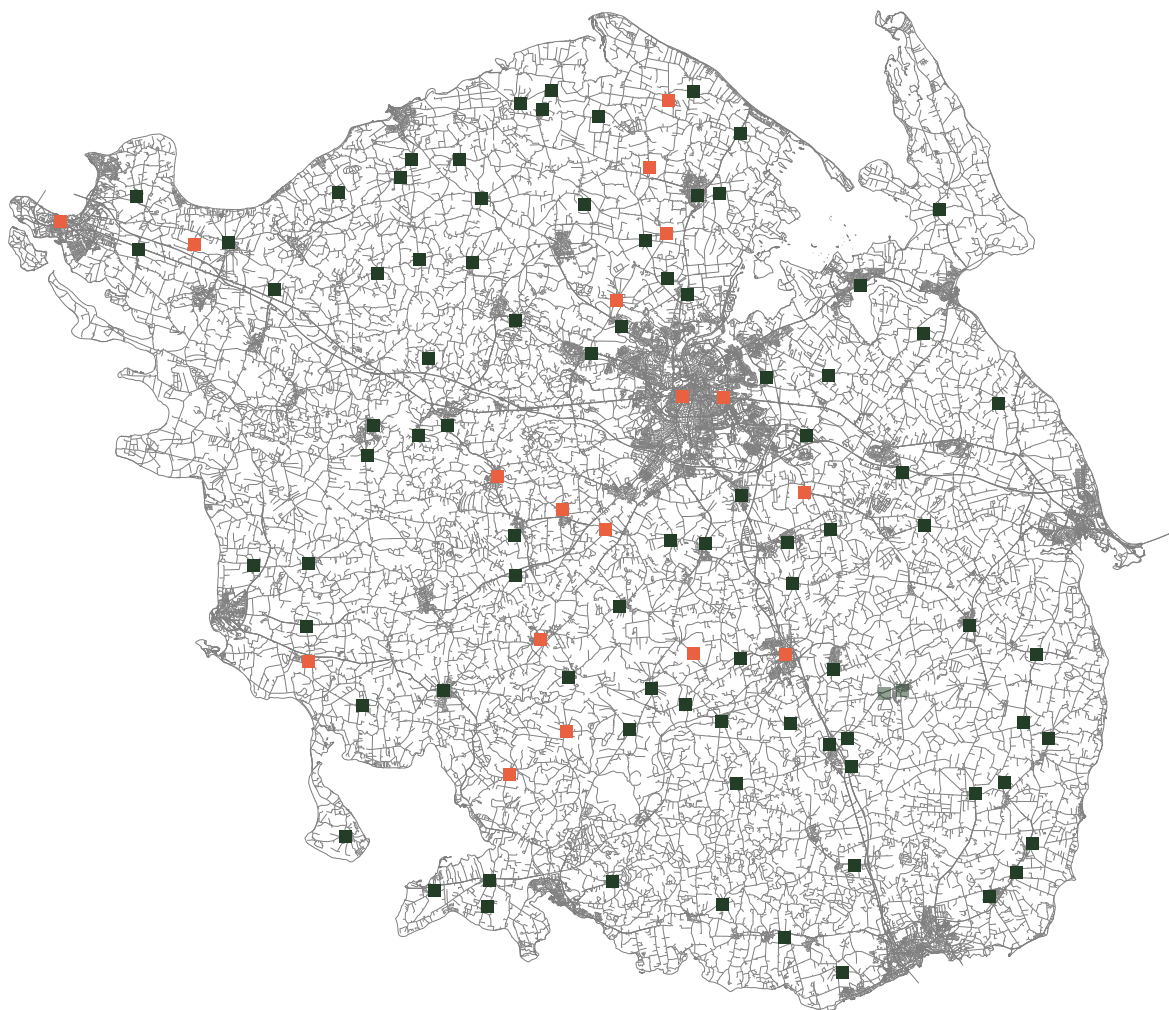
Fynske andelsmejerier
Kort 1:500.000

- Tidligere andelsmejeri
Antal: 91
- Nedrevet andelsmejeri
Antal: 20

På næste opslag ses et kort over de fynske andelsmejerier, som viser, at de tilbageværende mejeribygninger ligger udenfor byerne i landsbysamfundene. Centraliseringsproblematikken er derfor yderst relevant for mejeribygningerne og deres overlevelse.

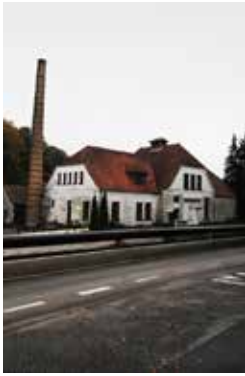
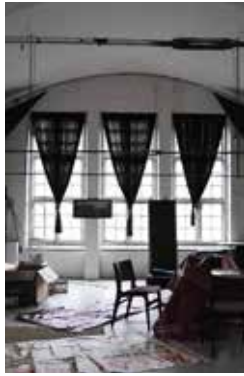
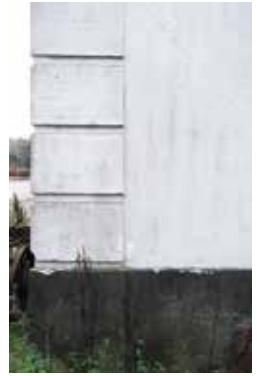
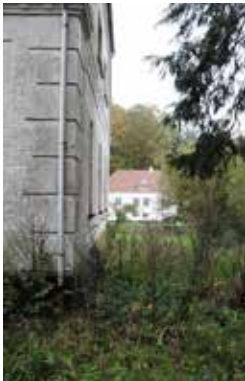
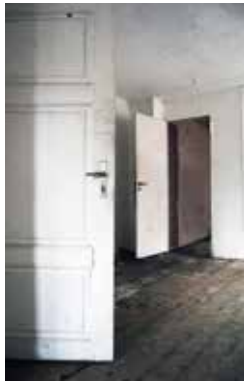
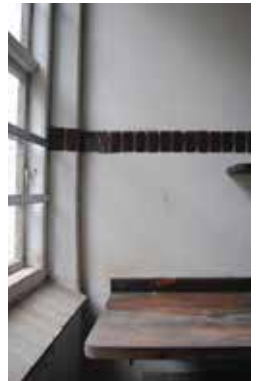
Tilstand: Rue Andelsmejeri består af en række bygninger, opført i forskellige tidsperioder. Mejerihovedbygningen fra 1916 fremstår delvis oprindelig, dog er der isat en garageport i facaden ind til skummesalen, og skummesalens dobbelthøje rum har fået indlagt et dæk.

Mejeriet fik i 1970'erne en tilbygning, som koblede mejeribygningen sammen med to udhuse. Denne tilbygning er meget ødelagt af fugtskader og manglende vedligeholdelse.

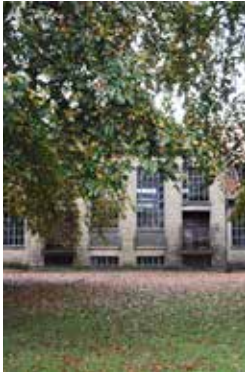
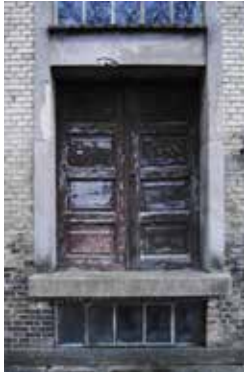
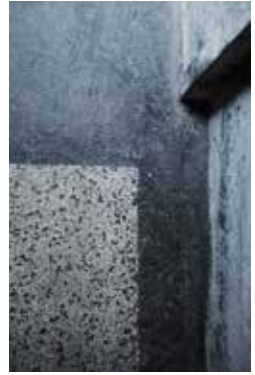
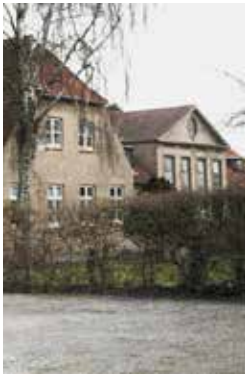
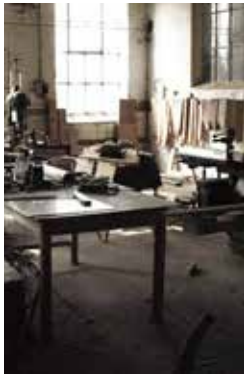
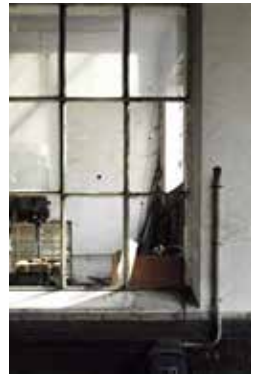
ELLINGE ANDELSMEJERI

Tilstand: Mejeriets facade mod vejen står originalt og pladsen foran mejeriet og bestyrerboligen giver en helstøbt oplevelse af mejeriet. Indvendigt bærer mejeriet præg af mange års trævareproduktion og manglende vedligeholdelse. Fliser og terrazzogulv er dog intakt. Bag mejeriet er opført en hal til maskiner og køretøjer. Hallen skærmer for de store vinduespartier til skummesalen.

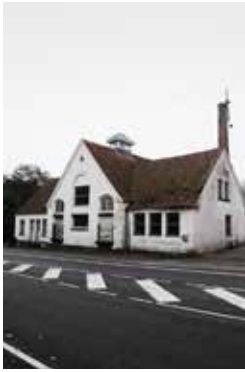
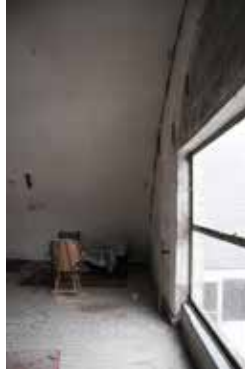
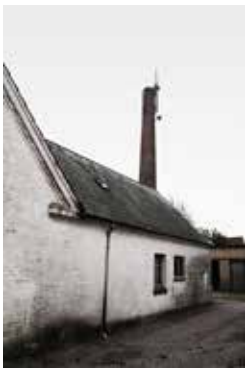
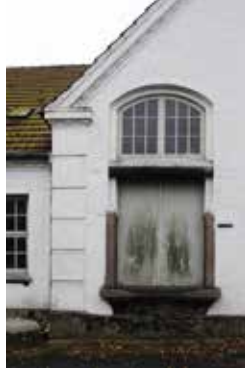
BAARING ANDELSMEJERI

Tilstand: Manglende vedligeholdelse både
ude og inde præger bygningen. Desuden er
mejeriet blevet ombygget i 1950'erne, hvor fa-
cadens karakteristiske vinduer er blevet delvis
udskiftet.
