# Hegningarhúsið

Fremtiden for Islands ældste fængselsbygning

Afgangsprogram, Forår 2023  
Nadía Helga Loftsdóttir

Det Kongelige Akademi - Arkitektur  
Kulturarv, Transformation og Restaurering

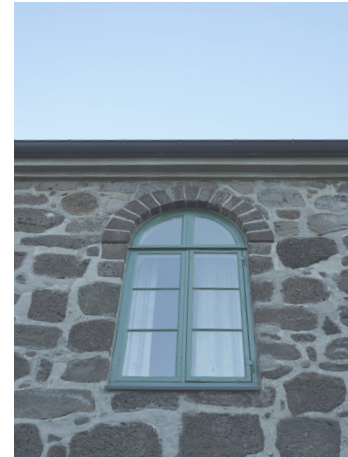
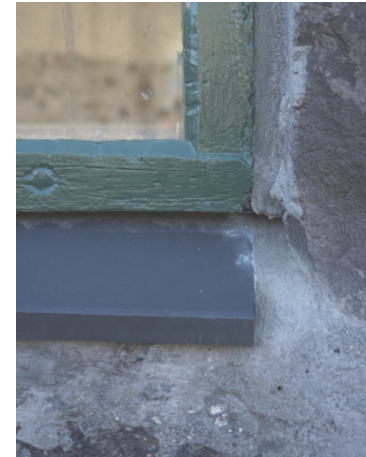
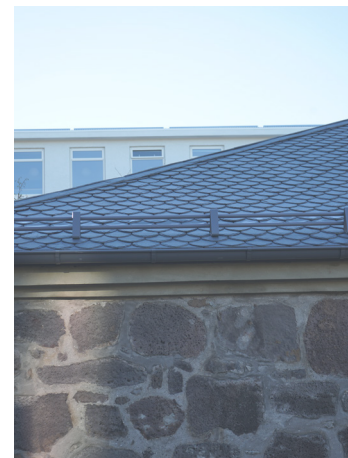
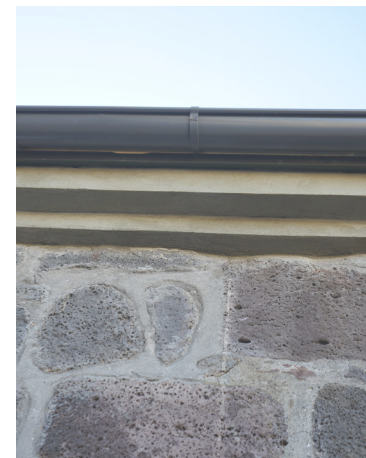
Synlige islandsk sten i væggene og stenbuer over vinduerne er en del af et udtryk, man typisk ikke ser i Island. Stenene var ikke tilhugget, men stene i forskellige størrelser og former blev arrangeret i kalkmørtel med en glat side som peger udad. I fundamentet findes tættere doleritesten (Grágrýti), og i facaderne findes lidt blandet sten, men mest porøse lavasten. Begge stentyper er typer af basaltformationer. Nogle af de indvendige vægge er bindingsværk og taget har træskelett og smukke stenfliser (Hjörleifur Stefánsson 2017).

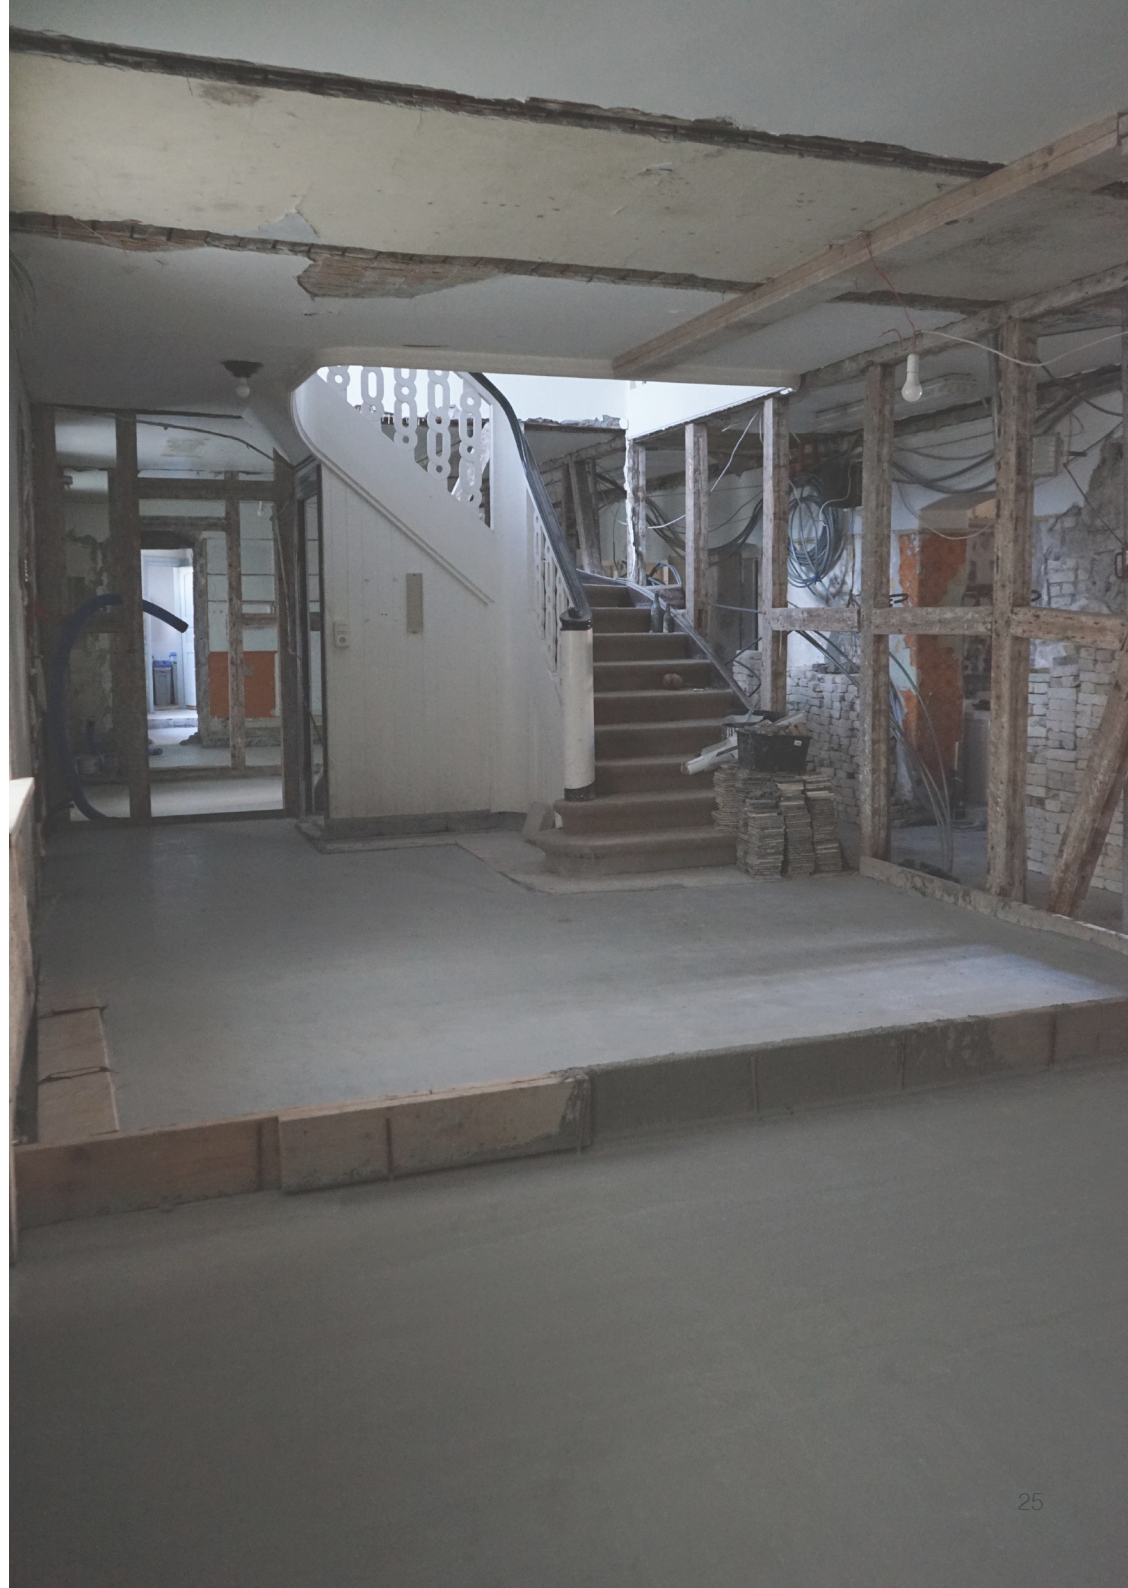
Fredningen består af det ydre sammen og en lobby med trapper. Mødesalen på 2. etage hvor der var engang rådhus er ikke fredet men er værd at bevare på grund af dets sjældenhed. Derfor bør enhver ændring i dette rum ske med forsigtighed. Fredede huse eller husdele opdeles i to kategorier, A og B. Er bygningen fredet som helhed, anses den for at være kategori A, men hvis fredningen kun gælder det ydre af huset eller en del af det udvendige hhv. interiør, skal bygningen anses for at være kategori B. Det er ikke tilladt at forstyrre beskyttede bygninger og strukturer, ødelægge dem eller ændre dem, rive dem ned eller flytte dem fra deres plads uden tilladelse fra Islands Kulturarvsfond (Friðunarskjal 1978).

Kilde, Foto Isom viser indgangen og trappen som er fredet af Nadía Helga Loftsdóttir

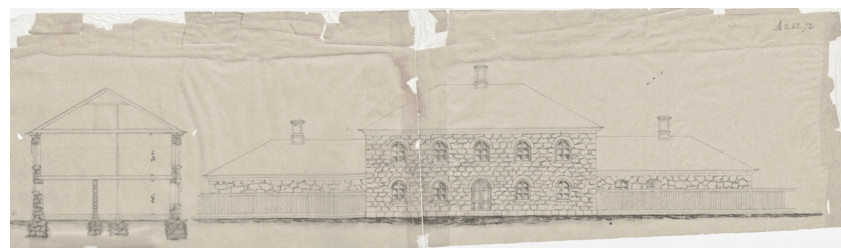
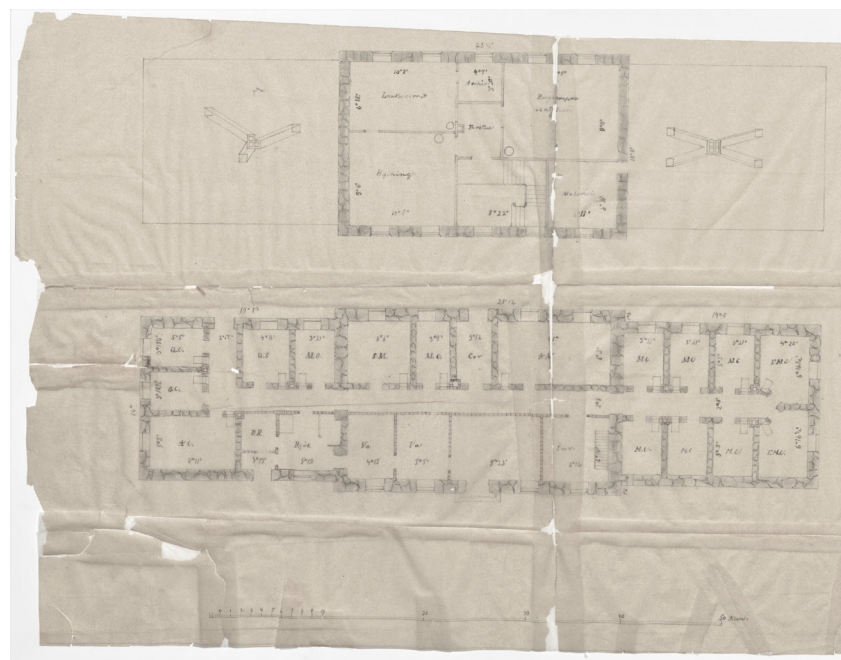
Originale tegninger fra 1872

Der er en del tegningsmateriale af bygningen fra kommunen og Islands Nationalarkiv. Der er originaltegninger fra 1872 og tegninger fra ændringer gennem tiden. De nyeste tegninger er opmålingstegninger fra 2017. Tegningerne er indscannede PDF'er som skal spores til at arbejde videre med.

Kilde, originaltegninger af Hegningarhúsið fra 1872, fra Íslands Nationalarkiv
