Analyse og værdisætning

Afgang 2023

Kasper Hübertz (160352) & Marie Fostvedt (160296)

Adresse: Tårnby Torv 1-9

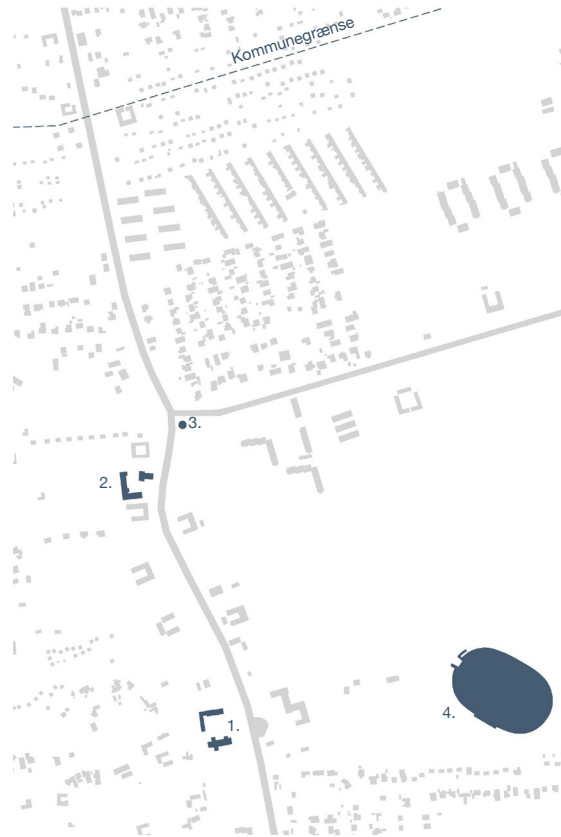
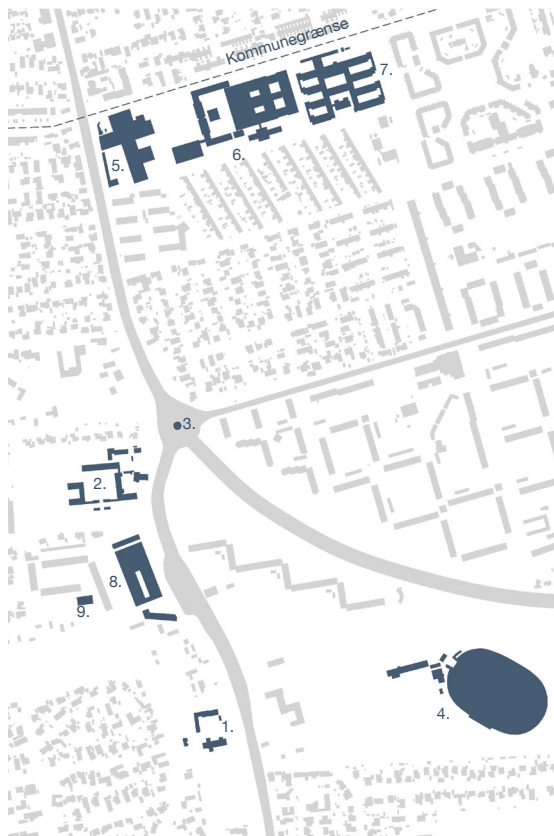
Diagrammer af historisk byudvikling.

1. Kirke; 2. Skole; 3. Vandtårn; 4. Sportsanlæg; 5. Folkeskole; 6. Gymnasium; 7. Plejskole; 8. Tårnhøj Torv; 9. Vuggestue; 10. Tårnhøj Station; 11. Øresundsmotorvejen; 12. Tårnhøj Teater; 13. Vuggestue

I Tårnby kommune findes der ikke noget naturligt centrum. Det meste af alt bebyggelse ligger samlet som et bredt bybælte med Kalvebod Fælled på den ene side og Kastrup Lufthavn på den anden side. I lighed med andre kommuner i nærheden af hovedstaden oplevede Tårnby øget udflytning i efterkrigstiden. Mellem eksisterende landsbyer blev boligområder bygget med parcelhuse og etageboligbebyggelser. Kommunen fik nyt rådhus, folkeskoler, gymnasium, sportsanlæg, samt en række mindre handelscentre. Helheden var dog svær at samle. Tårnby som forstad er præget af store arealer med offentlig infrastruktur, særligt Øresundsforbindelsen og lufthavnen. De regionale infrastrukturelle projekter har begrænset udviklingen af planlagte byområder i Tårnby. Tårnby har i stedet udviklet sig som et spredt urbant landskab, sammensat af mindre bebyggelser og strukturer.
