ANALYSE & VÆRDISÆTNING: BILAG

*SITUATIONSPLAN
OPRINDELIGE OG EKSISTERENDE FORHOLD
REGISTRERING AF KVALITETER OG PROBLEMER*

Afgang 2023
Transformation af Rågsveds Centrum

Aura Sanjuanello 160399
Andreas Vold 170388

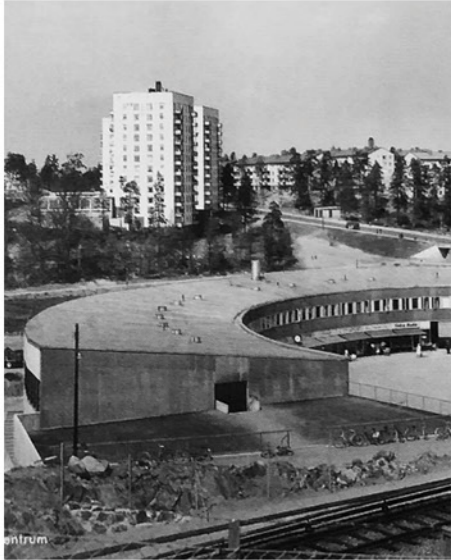
Centerbygningens særlige, drejede form

Virker som en tydelig, samlende markør i forstaden, og er stærkt koplet til den lokale identitetsforståelse.

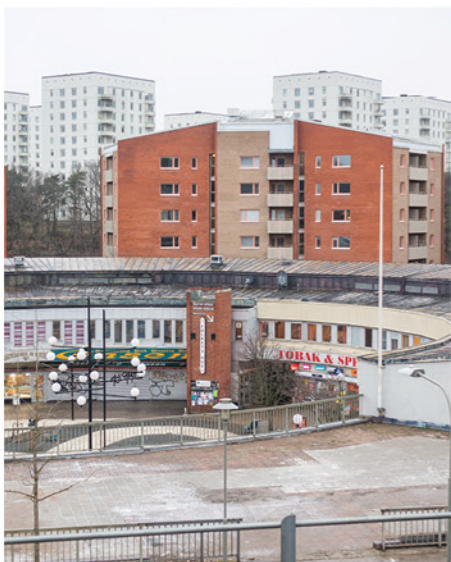
Hvordan centeret henvender sig mod syd

Med en inviterende gestus åbner sig bygningen mod syd og metrostationen, hvorfra der er en værdifuld visuel kobling ned til torvet.

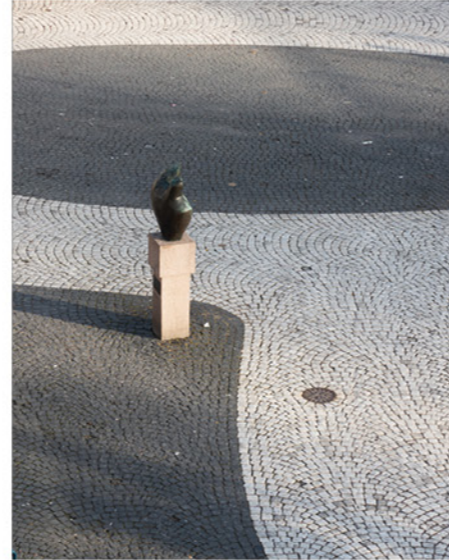
Det ellipseformede torv, indrammet af centerbygningen

Samlende bykerne og scene for hverdagslivets spontane teater. Den stoflige, sort-hvide chausséensbelægning udgår fra et centralt vandspejl og er lagt i et mønster der følger bygningens form.

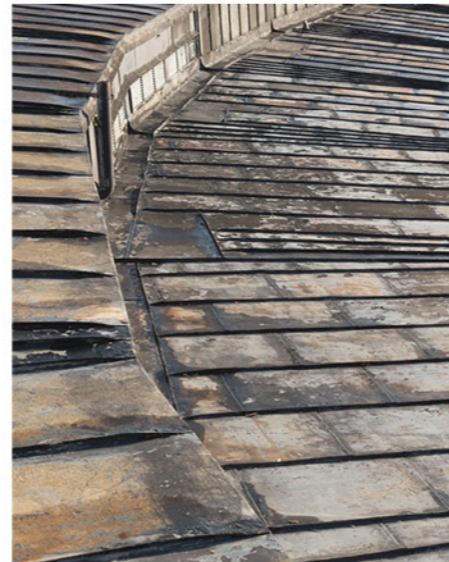
Det indadhældende, falsede bliktag

Laver en tydelig kontur af bygningens form, og træder især frem fra vejen, metroen og bakkerne i syd.

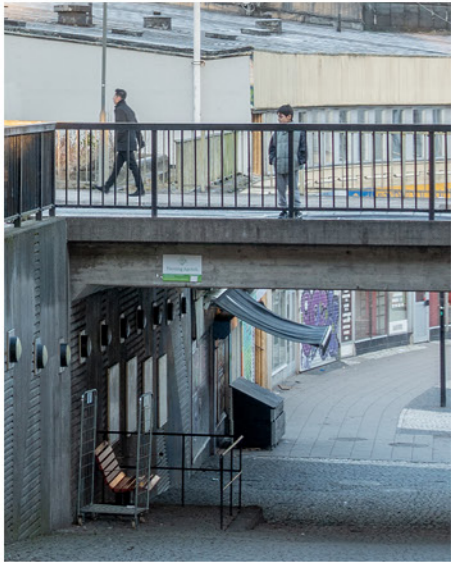
Ankomst fra metroen og bakkerne i syd

Den primære, mest bearbejdede ankomst til torvet løber som en konsekvens af trafiksepareringen under vejen, og opleves derfor sekundær og kontraintuitiv.

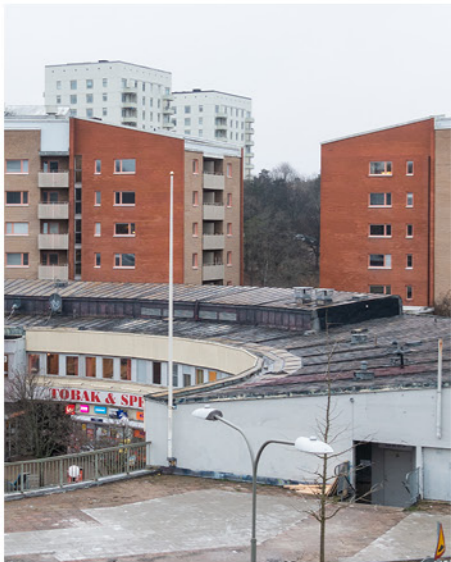
Ankomst fra vejen

Den visuelle kobling mellem vejen og torvet er stærk, men den fysiske kobling er svagere. Fra vejen træder man ud på to funktionstømte betondæk og videre ned til torvet gennem to mørke, smalle trappegange, skåret ud af bygningens gavle.

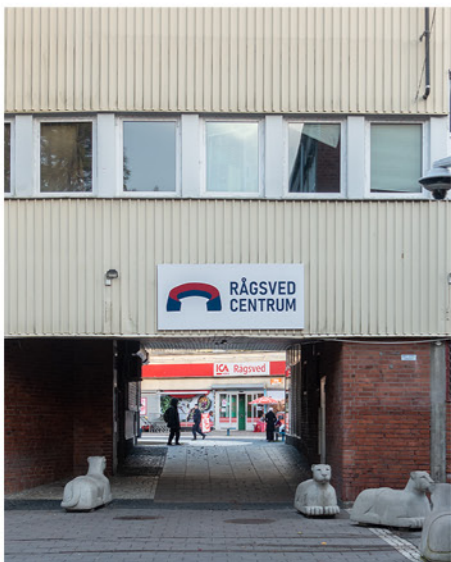
Ankomst fra nord og vest

Ankomsten går mellem firsernes høje boligblokke, og videre gennem to gangtunneler skåret ud af centerbygningens stueetage. Passagerne har lavt til loft og danner en oplevelse af at træde ind på torvet gennem centerets bagdøre.

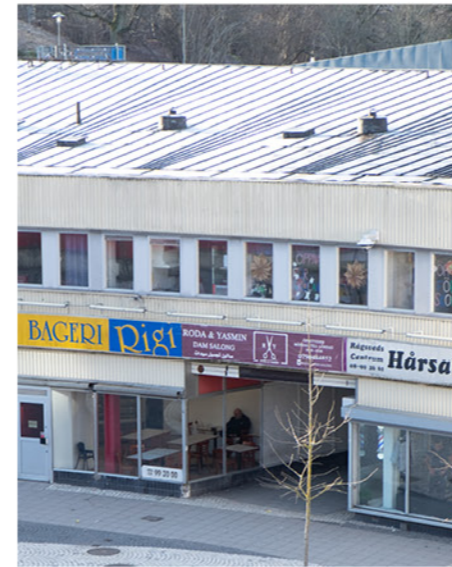
Skarp funktionsopdeling mellem stueetage og første sal

Butikker fylder hele stueetagen, hvilket resulterer i et folketomt torv udenfor åbningstiderne. Samtidigt ligger samlende, sociale funktioner utilgængeligt på første sal, frakoblet fra bylivet udenfor.

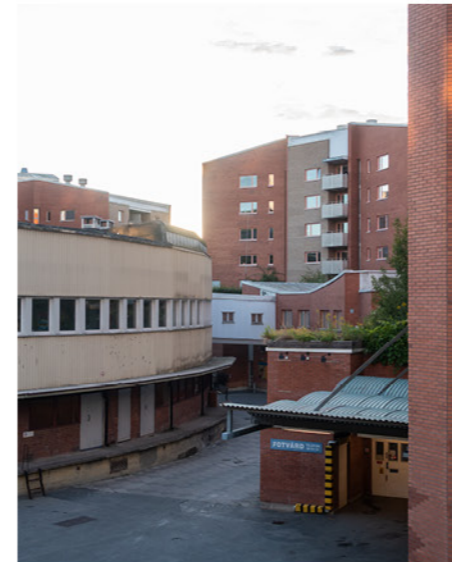
En indadvendt bygning

Centeret slutter sig om sig selv ved at vende ryggen til mod nord og vest med en facade, der ved at møde omgivelserne med aflæsekajer og bagdøre har en tydelig bagsidekarakter.

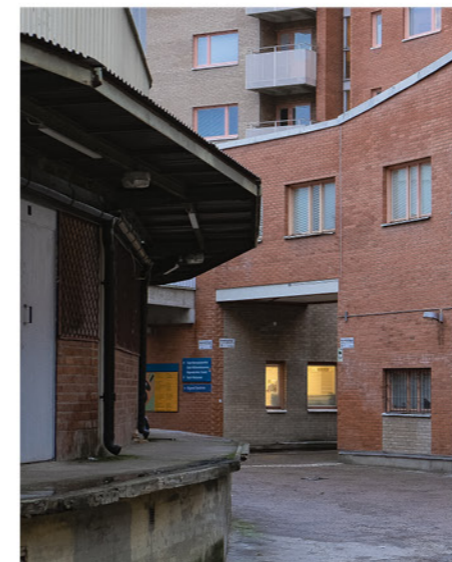
Byrummet mellem centeret og senere opførte boligblokke

Firsernes boligblokke blev opført med en ambition om at befolke centeret, men en fortsat mangel på opmærksomhed på byrummet nord og vest for centeret forvandlede effektivt bagsiden til en mørk gyde.

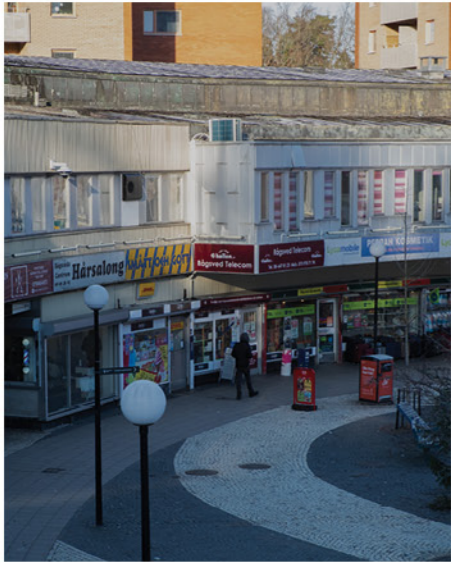
Nyere tilbygninger i form af karnap, fritstående elevator og ventilationspåbyg, samt senere tillæg i form af nyere skilte, vinduer og døre

Laver meget støj, og tilslører det oprindelige, samlede udtryk.

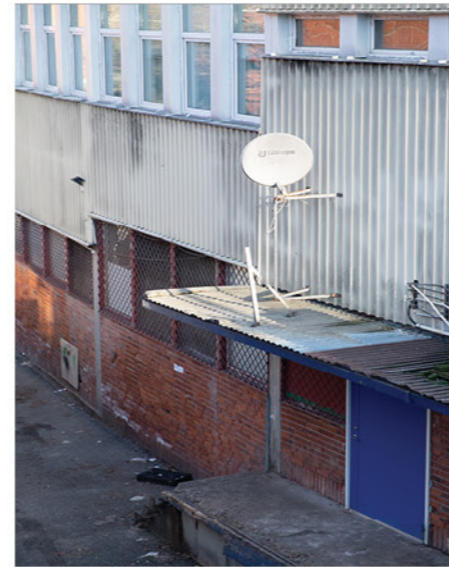
Nyere facadebeklædning

Den lysegule bølgeblikbeklædning som i forbindelse med efterisolering har monterets udenpå den oprindelige, mørkegrå stålplader understøtter ikke bygningens facaderytme, og tager derved ikke hensyn til bygningens oprindelige, bærende tanker. Beklædningens møde med øvrige facadematerialer, åbninger, tagfod og sokkel virker tilfældig og ukoordineret.

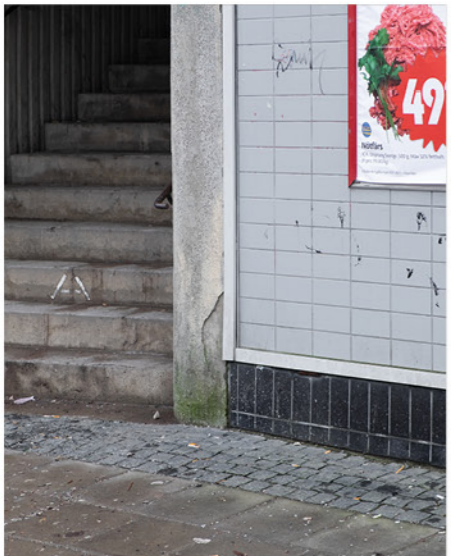
Overgang mellem torv og bygning

Virker på flere steder usammenhængende og uhierarkisk.

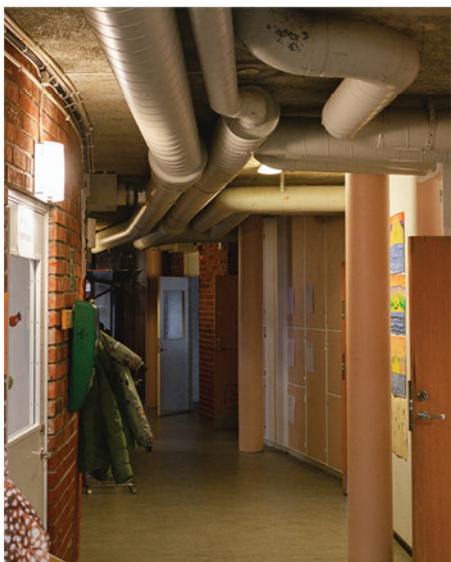
Interiør

Den oprindelige, indvendige organisering har tegnet mange små rum og trange korridorer. Senere tilkomne tekniske opgraderinger har sænket loftshøjden, hvilket har medført at rummene opleves som endnu mindre.

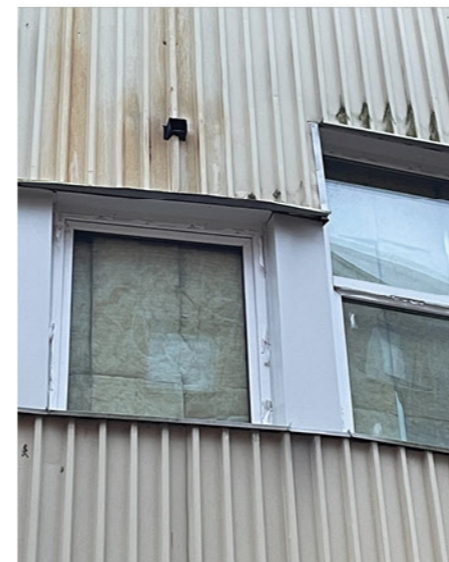
Mangeårig mangel på vedligehold

For at undgå fortsat forfald er bygningen i dag i stort behov af omfattende istandsættelse og efterisolering.
