ANALYSE & VÆRDISÆTNING

Afgang 2023

Transformation af Rågsveds Centrum

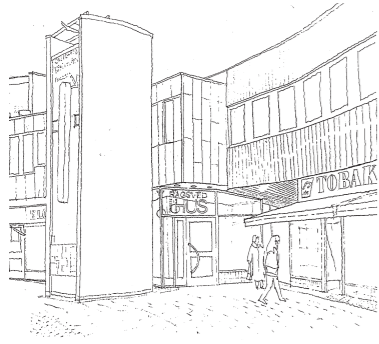
Tegning af den nye elevator og langsgående karnap. (Stockholms stadsarkiv)

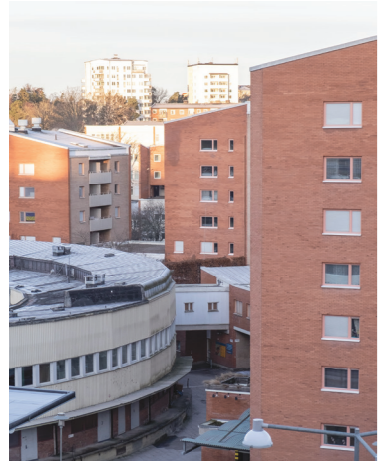
Rågsveds Centrum og de senere opførte etageejendomme, med gangbroen der forbinder de to bygninger. Her også med den nye facadebeklædning.

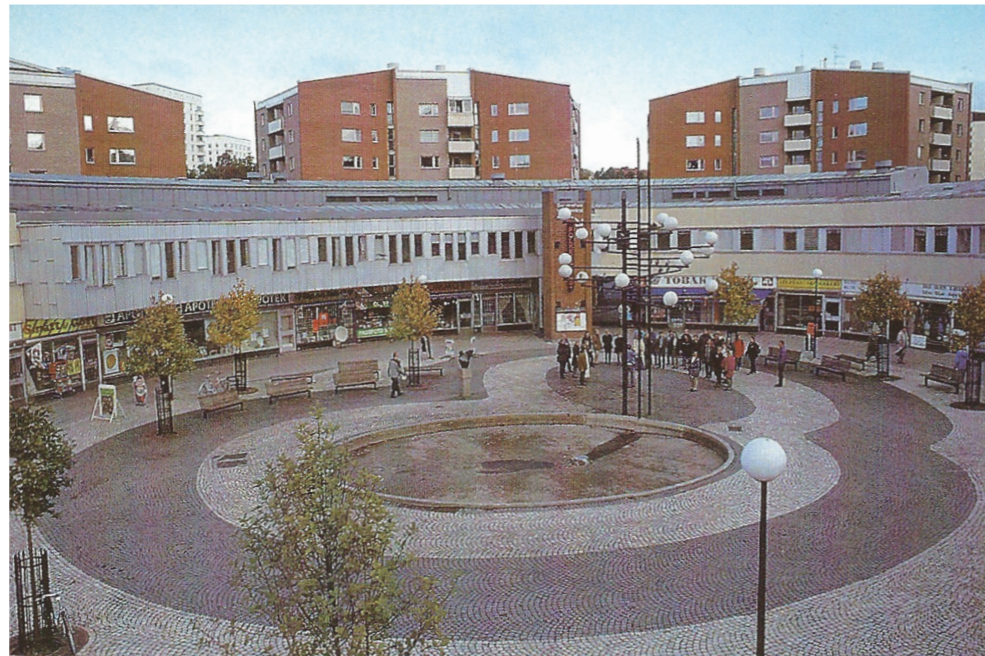
Rågsveds Centrum med flere af de senere ændringer og tilføjelser. (Konst och Arkitektur i Vantör)

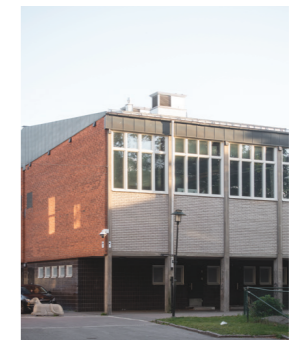
Karnap og elevator til Folkets Hus
Tilbygget 1979

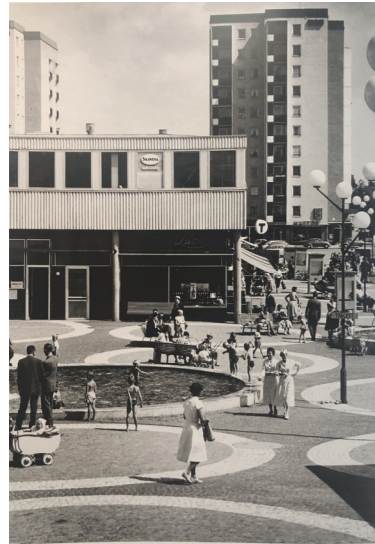
Vällingby Centrum fra 1956 - et tilsvarende forstadscenter i Stockholm, med lignende materialitet, detaljering, torvbelægning og indretning med vandspejl og skulpturel lysarmatur. (Den svenska arkitekturens historia)

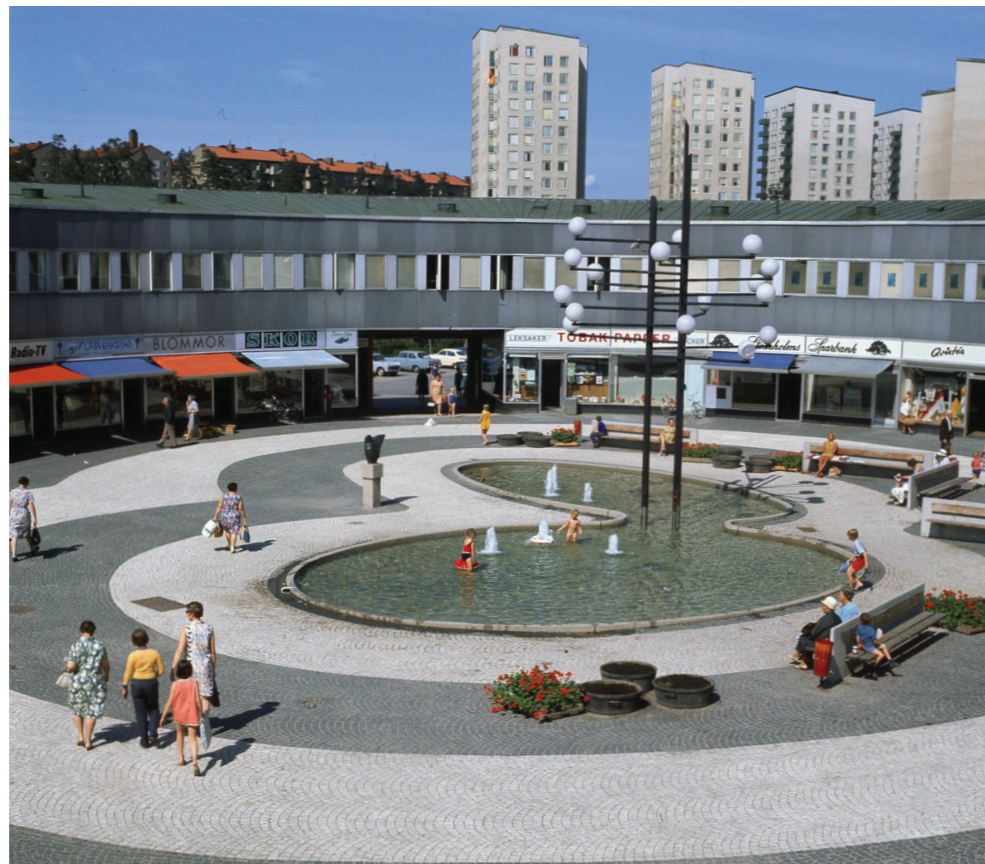
Centerbygningen og torvet, ca 1960. (fotograf ukendt)

Den primære facade ind mod torvet, opbygget af et curtain wall-system af stål- og glaspartier, dannede sammen med de oprindelige, farvestærke markiser en legefuld, nærmest pavillonagtig lethed i sin tektonik, i spor med andre funktionalistiske forstadscentre fra samme tid.¹⁶ Samtidigt fører centerbygningen også tanker til barokkens asymmetri og buede, bevæge linjer. Torvet virker i lighed med barokkens pladser som en scene for det teater som livet kan anses for at være, og gangtunnellerne virker som porte, der skærer gennem bygningen og danner tydelige aksler ind til forstadens kerne.

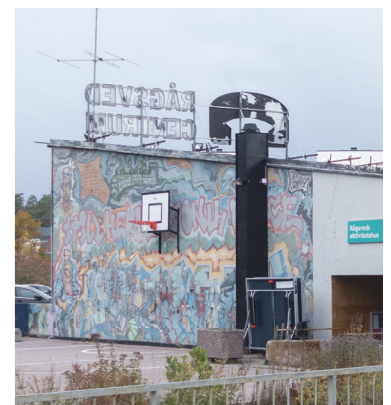
Graffitiværket Highway, af en fejl delvist overmalet i forbindelse med en graffitiisanering i 2019.

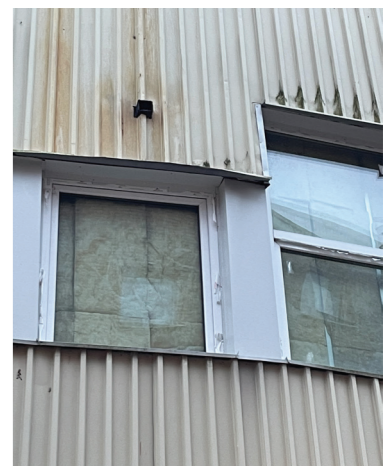
Vinduerne på første sal er gamle og præget af afskallet maling, råd og utætheder. Nogle af dem er blevet udskiftet med nyere aluminiumsvinduer. Vinduerne i stueetagen er aluminiumsvinduer uden åbenlyse tekniske svagheder.

Nogle steder er vinduerne blevet lukket til indefra og fyldt ud med mineraluld, synligt fra gaden.

Rågsveds Centrum er en bygning i hastende behov af istandsættelse, især med henblik på reparation af tagkonstruktionen og andre fugtskadede deler af bygningen, efterisolering og reparation eller udskiftning af rådne, utætte vinduer. Udbedring af bygningens tekniske svagheder er en nødvendighed, men ses samtidigt som et mulighedsrum for at udvikle bygningens arkitektoniske såvel som programatiske svagheder og uforløste potentialer, så at den på en bærekraftig måde kan føres videre ind i en ny tid.

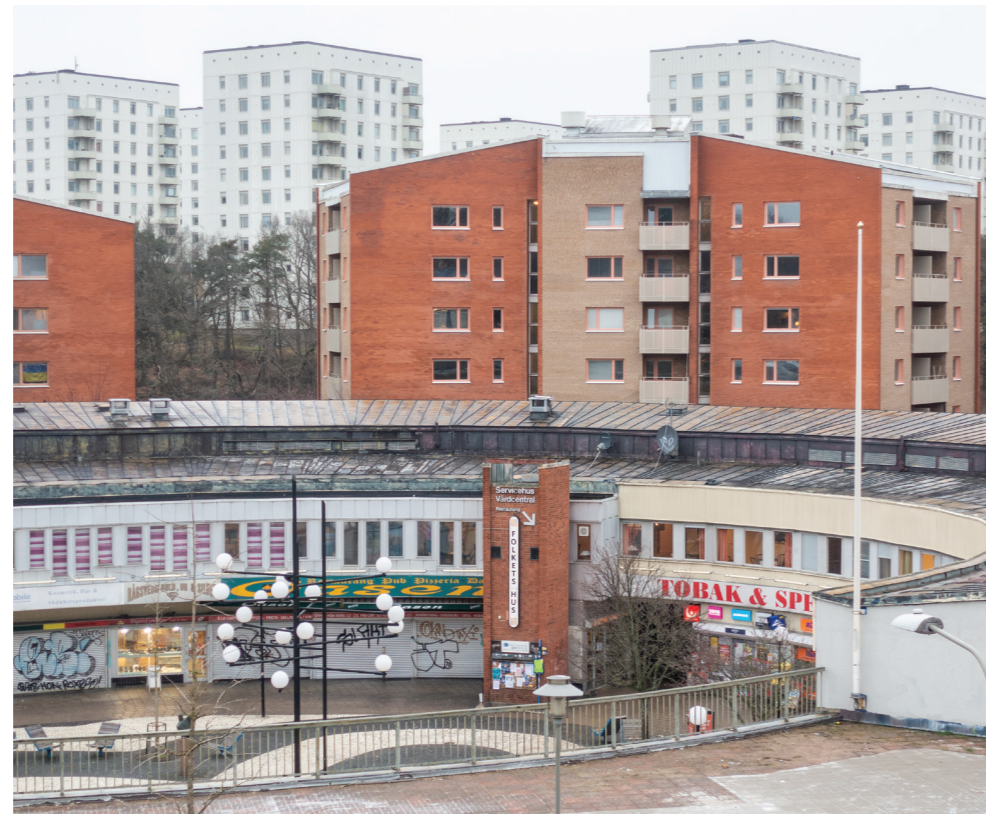
Centerbygningen set fra metroplatformen.

Centerbygningen er i løbet af årene gennemgået flere tilbygninger og materialeudskiftninger, men alligevel træder bygningens særlige, drejede form frem som en helhed, støbt i et stykke. Formen tegnes tydeligt af det oprindelige, indadhældende, faldede bliktag, noget som især er synligt fra vejen, højderyggen i syd og metroplatformen for oven. Bygningen åbner sig mod denne side med en inviterende gestus og en tydelig, primær facade, der oprindeligt har haft et stramt, homogent udtryk, understøttet af en tæt, taktfast vinduessætning - med tætsiddende, midthængte trævinduer på første sal og større glas- og dørpartier, udefra arkivfotos sandsynligvis med hvidmalede trærammer til butikkerne i stueetagen. Førstesalsfacaden blev beklædt med mørkegrå, rektangulære stålplader der understøttede vinduesrytmen og var med til at bryde bygningens store skala ned. Sokkelen i stuen blev udsmykket med to rækker sortglaserede, rektangulære keramikfliser, der i dag på flere steder stadig står tilbage. I dag er mange af førstesalens oprindelige vinduer der stadig, men tilbygninger som den langsgående karnap, den fritstående elevator, ventilationsrummet på taget og den nyere trapezpladebeklædning såvel som udskiftninger af skilte, vinduer og døre i stueetagen laver meget støj og tilslører bygningens oprindeligt klare taktfaste udtryk.

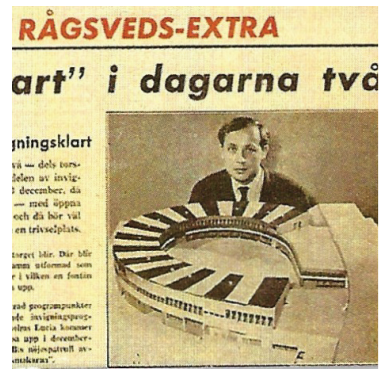
Arkitekt Kell Åström med model af Rågsveds Centrum, forestillet med sort-hvidt-stribet tag. (Konst och Arkitektur i Vantör)

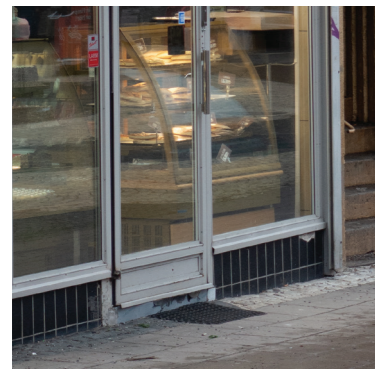
De oprindelige, sortglaserede keramikfliser står i dag delvist tilbage.

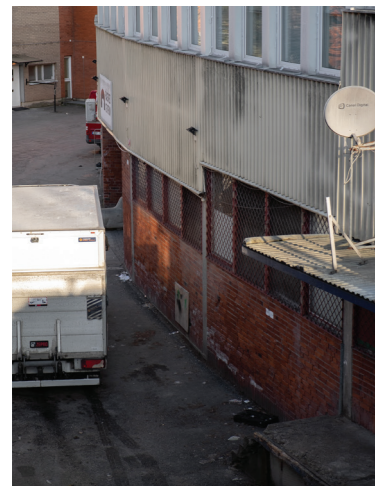
Stueetagen mod bygningens nord- og vestfacade har en mere sekundær og robust, nærmest industriel karakter, understøttet af blotlagte betonsøjler, rød skalmur, mindre åbninger med gitter foran, aflæsekajer og bagdøre til centerets butikker, overdækket af skærmetape. Lige som ind mod torvet er førstesalen her beklædt med de gule trapezplader.

Facaden der vender udad, mod nord og vest.
