ANALYSE & VÆRDISÆTNING

Bærende bevaringsværdier for tvillingegården i Kvottrup

Min afgangsupgave er en restaurering og transformation af et sjældent tvillingegårdsanlæg, beliggende i landsbyen Kvottrup nordvest for Aarhus. En væsentlig del af opgaven består i at udfærdige en analyse og værdisætning, der fastlægger de bærende bevaringsværdier for anlægget, og som kan danne et solidt grundlag for den videre bearbejdning.

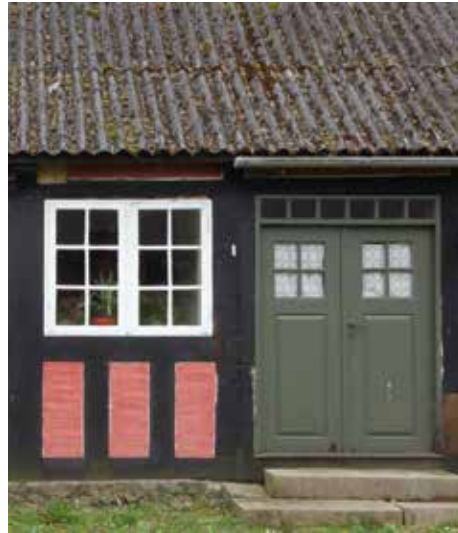
Vestre stuehus, nordfacade. Bindingsværk.

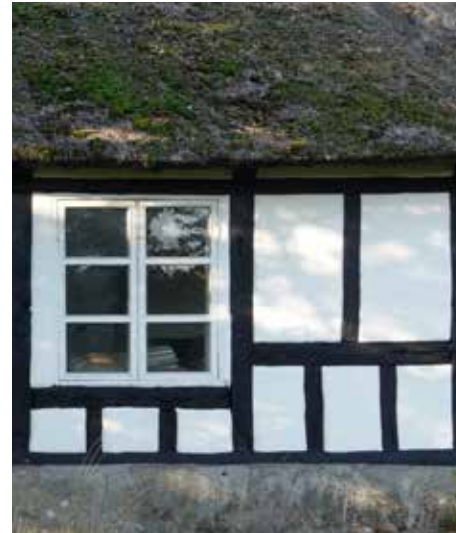
Østre stuehus, udskud på sydfacade. Bindingsværk.

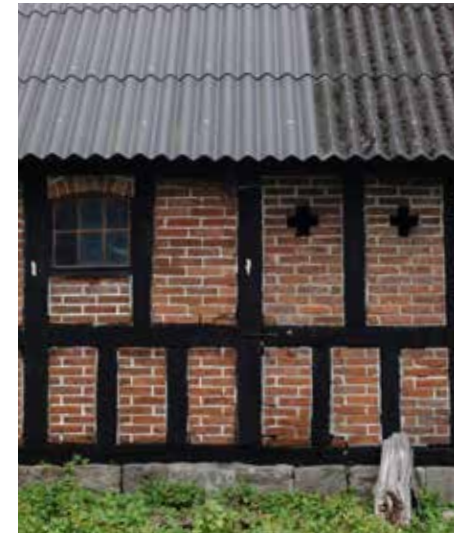
Midterlænge, vestfacade. Bindingsværk.

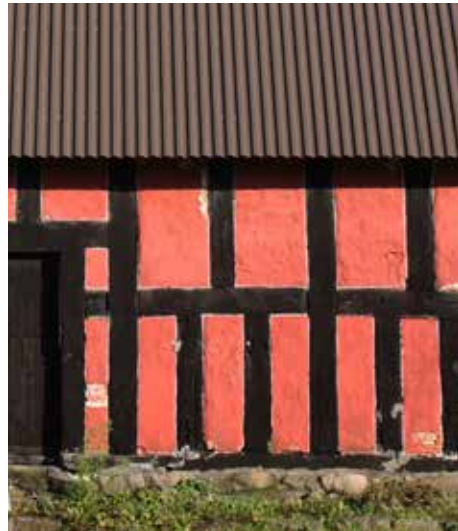
Vestre lade, sydfacade. Bindingsværk.

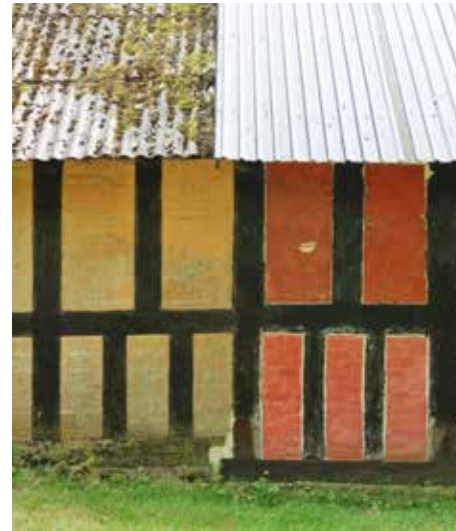
Overgang mellem laderne, nordfacade. Mur- + Bindingsværk.

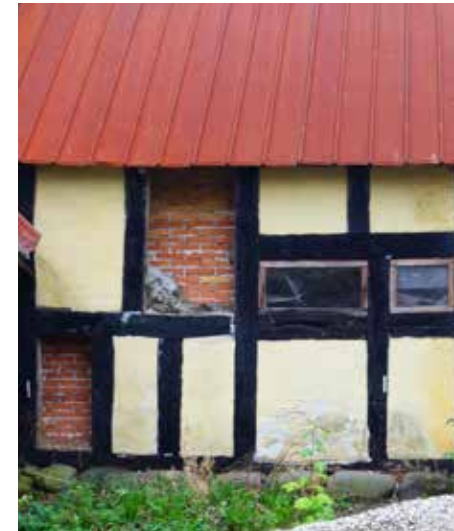
Østre lade, sydfacade. Bindingsværk.

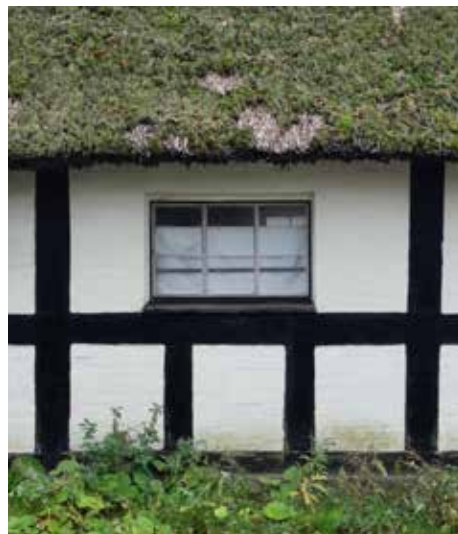
Østre stald, østfacade. Murværk.

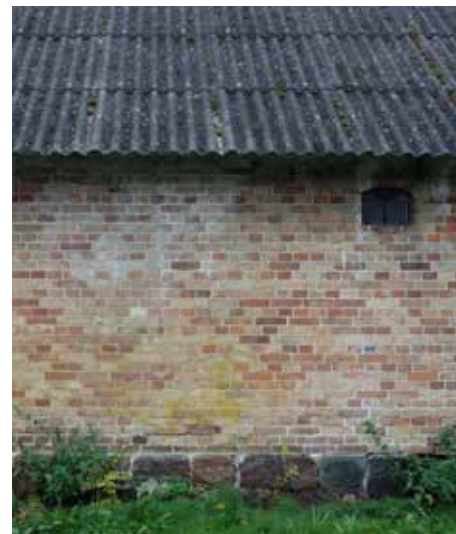
Midterlænge, østfacade. Murværk.

Den anden var flytningen af midterlængen, der angiveligt blev rykket længere mod vest, i forbindelse med at ejerskabet overgik til den vestlige gård. Det er sandsynligt at det er i forbindelse med denne flytning at den østlige facade af længen blev erstattet af murværk.

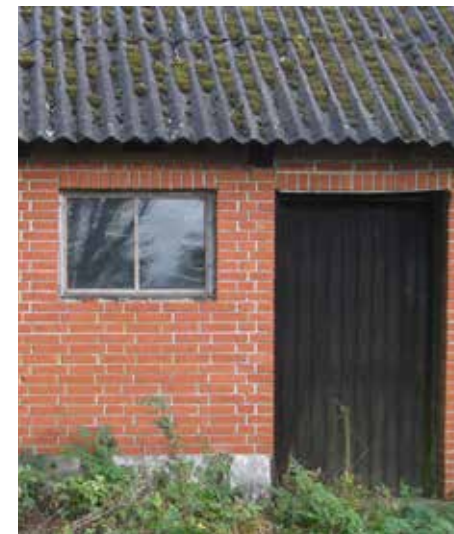
Vestre stald, vestfacade. Murværk.

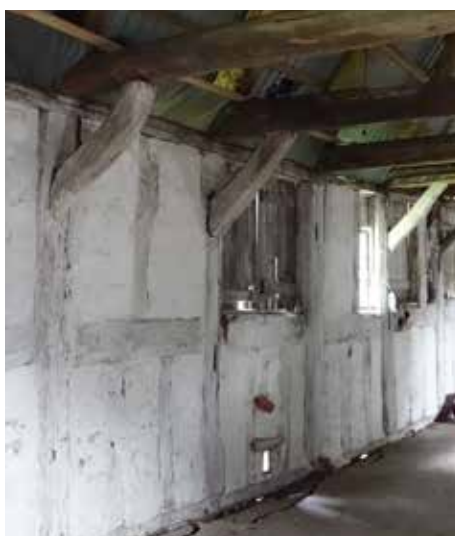
Flot tømmer i den vestre lade.

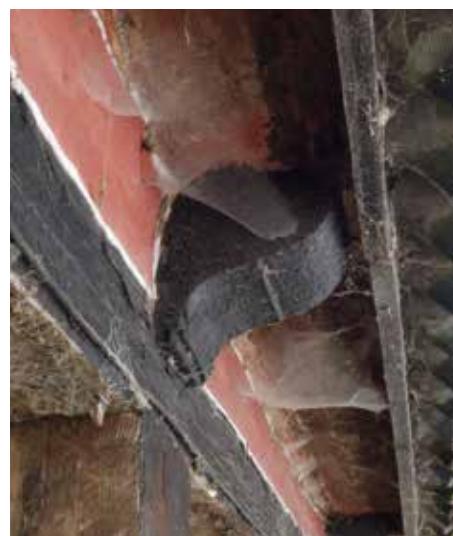
Profilerede bjælkeender på det vestre stuehus.

Derudover er de fint udskårne bjælkeender og profilerede bindebjælker absolut værd at bevare, samt det tilbageværende bindingsværks originale konstruktioner.

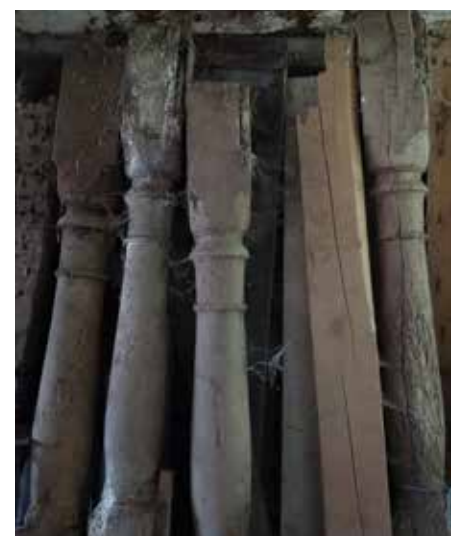
Gemte søjler fra bestald.

De vestlige stald- og ladelængers døre er stort set alle originale, med håndmedede søm og kroge. I den vestre stald står de gamle udskårne søjler fra hestebåsene gemt.

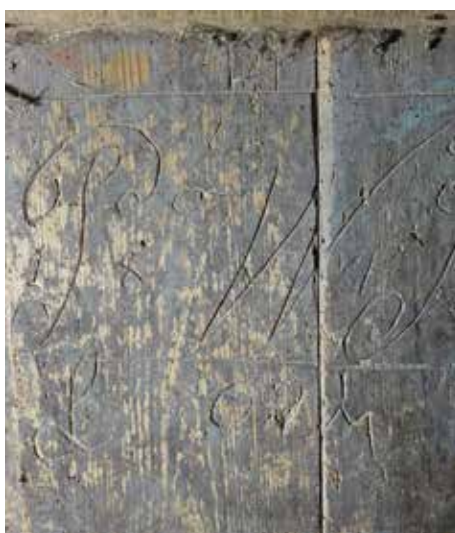
Udskårne navnetræk i den vestre lade.

I den vestre lade kan man i tømmeret se udskårne navnetræk fra et par hundrede år tilbage, disse personlige underskrifter fra dem der kom før os, bør absolut bevares.

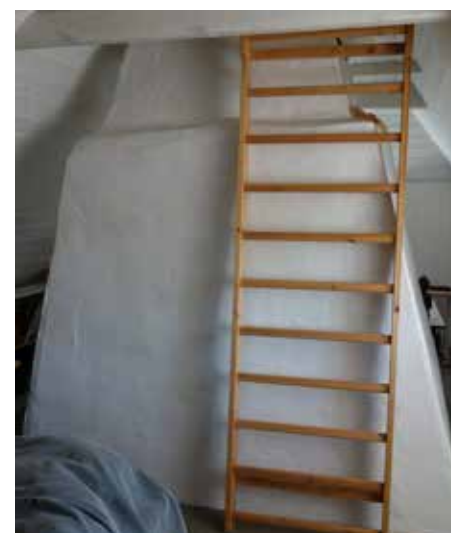
Den gamle skorsten på 1. sal i det østre stuehus.

I den østlige gård findes der stadig spor efter bageovnen, både i stuen og på 1.sal hvor den store skorsten stadig er intakt.

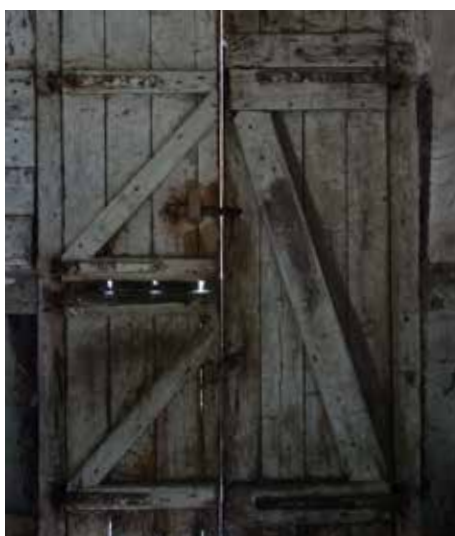
Gamle døre i staldlænger på den vestre gård.

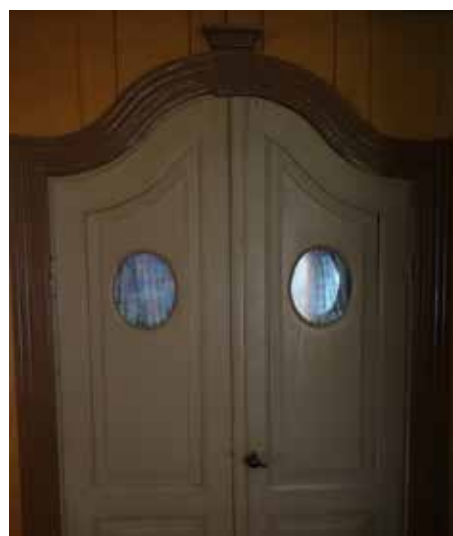
Gemte alkovedøre.

Indvendigt er der i begge stuehuse gemt de gamle alkovedøre, og der er også mange fine, originale døre tilbage. Placeringen af dørene er derimod svær at vurdere om er original, da begge huse har gennemgået skiftende planløsninger gennem tiden.

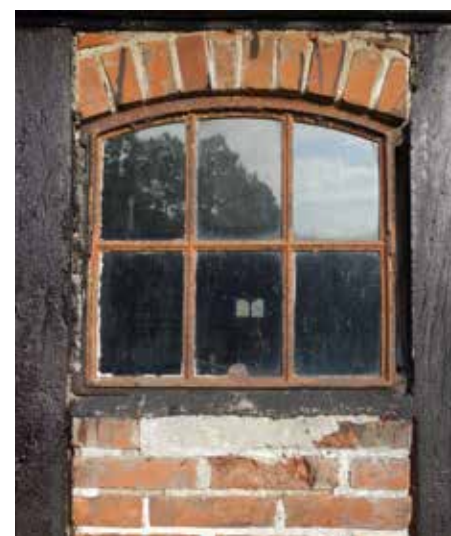
Staldvinduer i støbejern.

Jeg vurderer at de mange fine, velbevarede døre har en særlig høj kvalitet, men også de ældre staldvinduer i støbejern har en vis antikvarisk værdi.

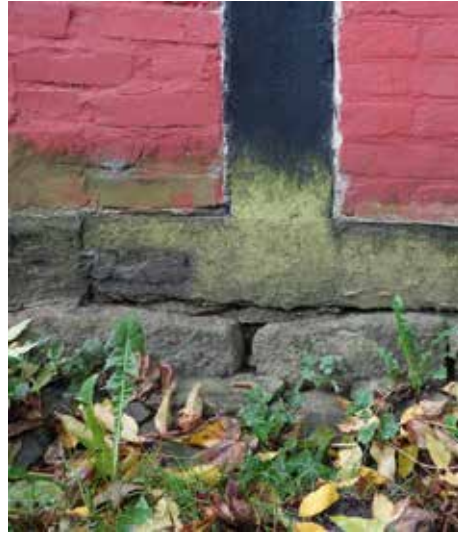
Norsidens fodrem trænger til udskiftning.

Det er særligt træværk i bindingsværkkonstruktionerne samt i de udendørs døre og vinduer der er medtaget af vejr og vind. Overordnet set er det meste af bindingsværket faktisk i fin stand, men der er naturligvis visse steder hvor en udskiftning snart bliver nødvendig. Særligt fodremmen på ladens nordside er medtaget, da terrænet her næsten går helt op til træværket og det derfor er meget udsat i regnvejr.

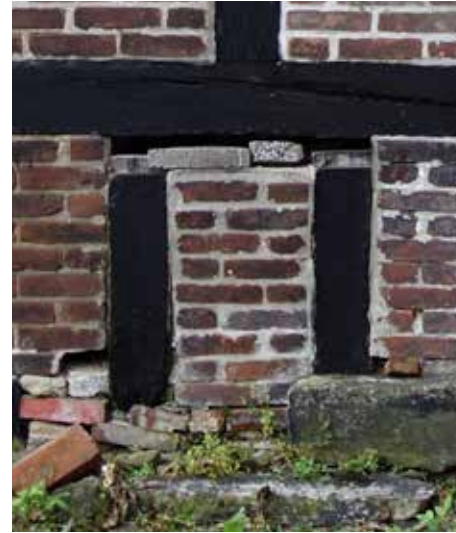
Tavl og bindingsværk der bør restaureres.

Udvendige trævinduer og døre er også udsatte elementer, og der er en del der trænger til vedligeholdelse, ligesom der også er en del tavl der kunne trænge til at blive pillet ud og genmures/-kalkes.

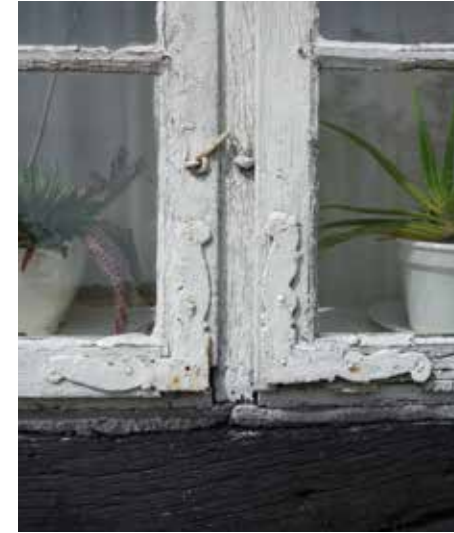
Vindue der trænger til vedligeholdelse.

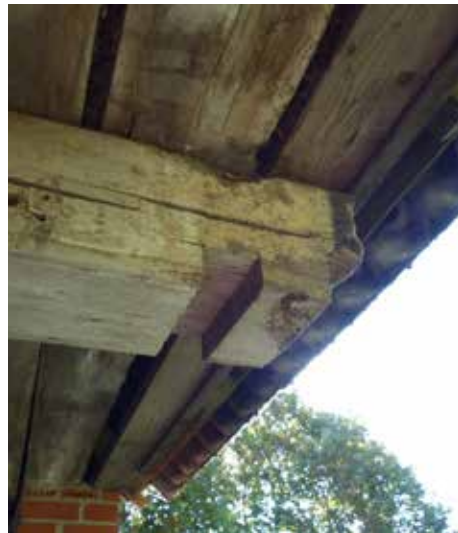
"Strittende" bindebjelke, der mangler sin søjle.

I den vestlige lade er der en "ekstra" bindebjælke i forbindelse med den halve skillevej, men denne hviler kun af på tagremmen i den ene side, og stritter ud i luften til den anden. I laden hælder alle tagspærene desuden, således at spærenes spidser er forskudt fra bindebjælker og stolper med ca. 1 meter mod vest. Den konstruktive samling hvor den vestlige staldlænge bygger sig ind i laden er også noget rodet, men virker dog solid.

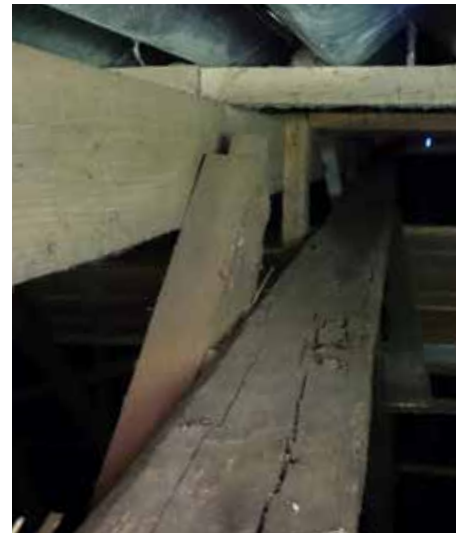
Kig op langs tagspær, med opklodset nyt spær ovenpå.

Da taget blev skiftet fra stråtag til pladetag har det åbenbart været nødvendigt at udjævne tagfladen for at kunne lægge det nye tag på. Derfor sidder det nye tag på en række sekundære, mindre tagspær, der er klodset op fra de oprindelige spær. De nye spær hviler ikke af på murværket, men stritter ud over og fungerer som skalke. Der er dog tilsyneladende ikke noget rent statisk problem med denne løsning, da dimensioneringen på det oprindelige tømmer er rigeligt stor til også at kunne bære de sekundære spær.

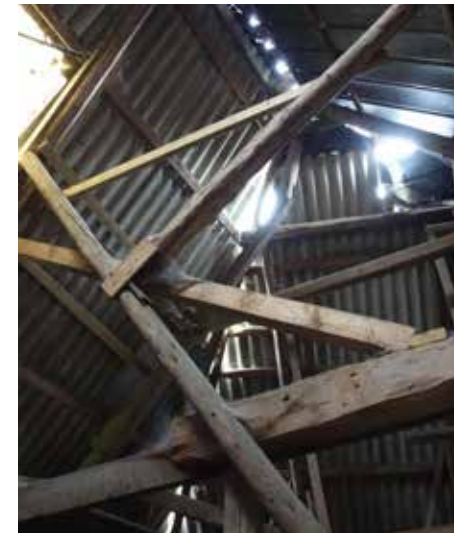
Konstruktionen i det nordøstlige hjørne.

Det største konstruktive bekymring er i den østlige gårds ladelænge, og ved hjørnet mod vejen. Ved ombygningen til murværk er der her foretaget nogle besynderlige lappeløsninger, der nærmest er umulige at kortlægge.

Det knækkede hjørne, hvor de to længer mødes, har affødt nogle særdeles kreative løsninger i forhold til opbygningen af taget. De oprindelige bjælker er mange steder savet over eller fjernet, og det meste af tagkonstruktionen hviler på en enkelt bjælke der er lagt på skrå henover en ældre stump murværk fra et gammelt foderhus og videre over på en bindebjælke i stalden, og den er ikke holdt på plads af andet end et par søm og skruer. Ovenpå denne bjælke har man så bygget et netværk af stolper og brædder op, der holder taget oppe.

Konstruktionen er ikke en hensigtsmæssig løsning i længden.
