Analyse og værdisætning af
Meulenberg Park 2A

Anna Elizabeth Rosendahl, stud5858
Kulturarv, Transformation og Restaurering
20.02.2020

ANALYSE OG VÆRDISÆTNING AF MEULENBORG PARK 2A

Adresse:
Meulenberg Park 2a
3070 Snekkersten

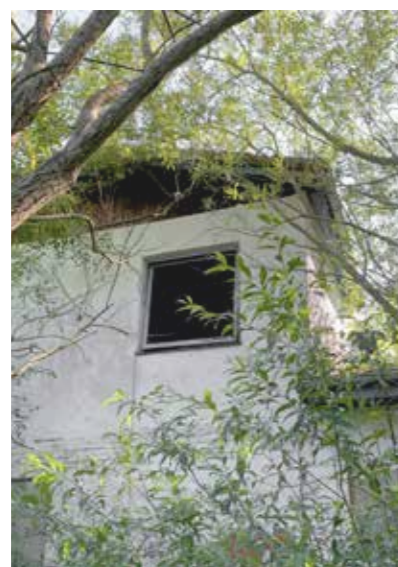
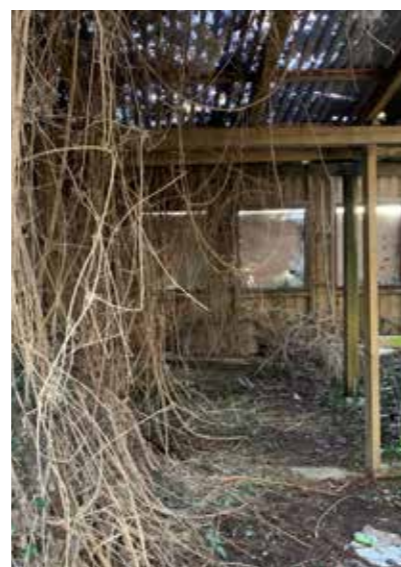
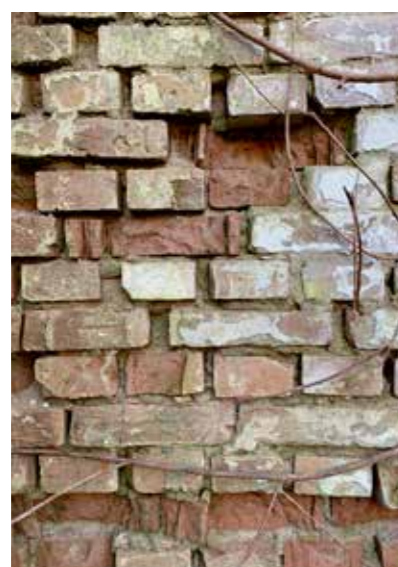
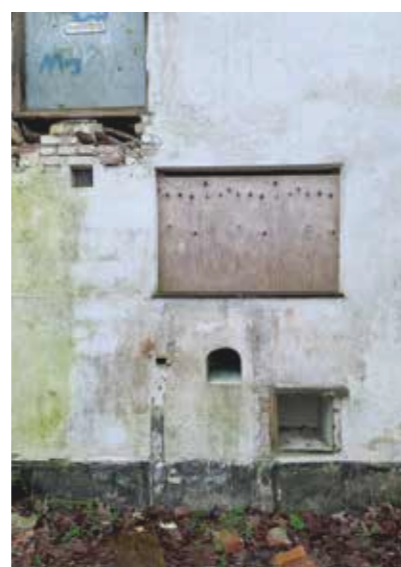
Murværket er i god stand på nær på hjørnerne, hvilket sandsynligvis skyldes en vandskade grundet manglende vedligehold af murværkets overflade, samt det meget lille tagudhæng. Skaden er begrænset og bør kunne udbedres ved at udskifte de ødelagte sten.
