STØBERIHALLERNE I PRÆSTØ

KATALOG 3
BYGNINGERNES STAND

Analyse og værdisætning af bygning og tilhørende omgivelser

Besigtigelsesdato: 29.01.2020

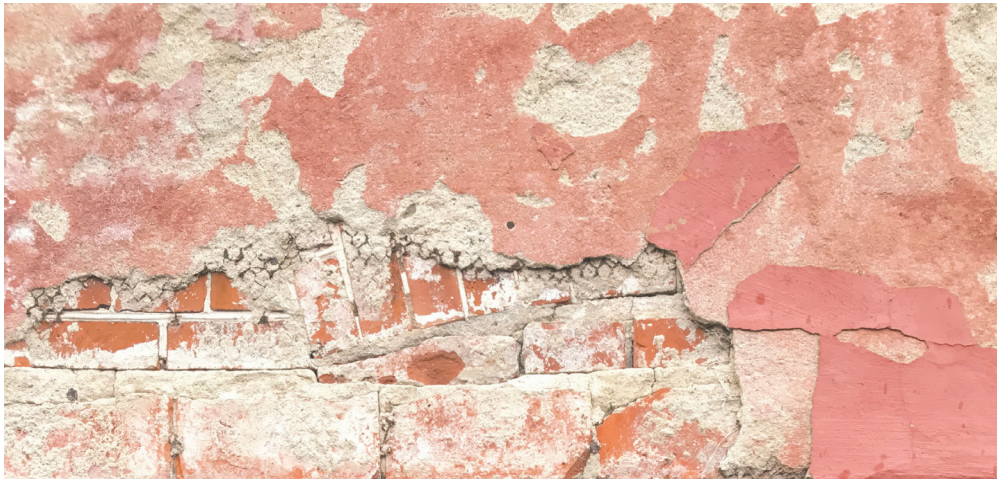
Bygning B: Det østre sidehus - Facade mod gårdrummet

Billedet viser afskalling af puds og den tidligere synlige fladbue over vinduet. Pudsens bør fjernes
