Hornbæk Badehotel

Analyse og værdisætning

Matr. nr.	17a (og 16a)
Adresse	Havnevej 25
Ejer	Staten
Arkitekt	Ole Falkentorp
Besigtiges af	Andreas Bøwig Thostrup
BBR nr.	2347323
Kommune	Hornbæk, 3100
Opførelsesår	1935
Bevaringsstatus	4

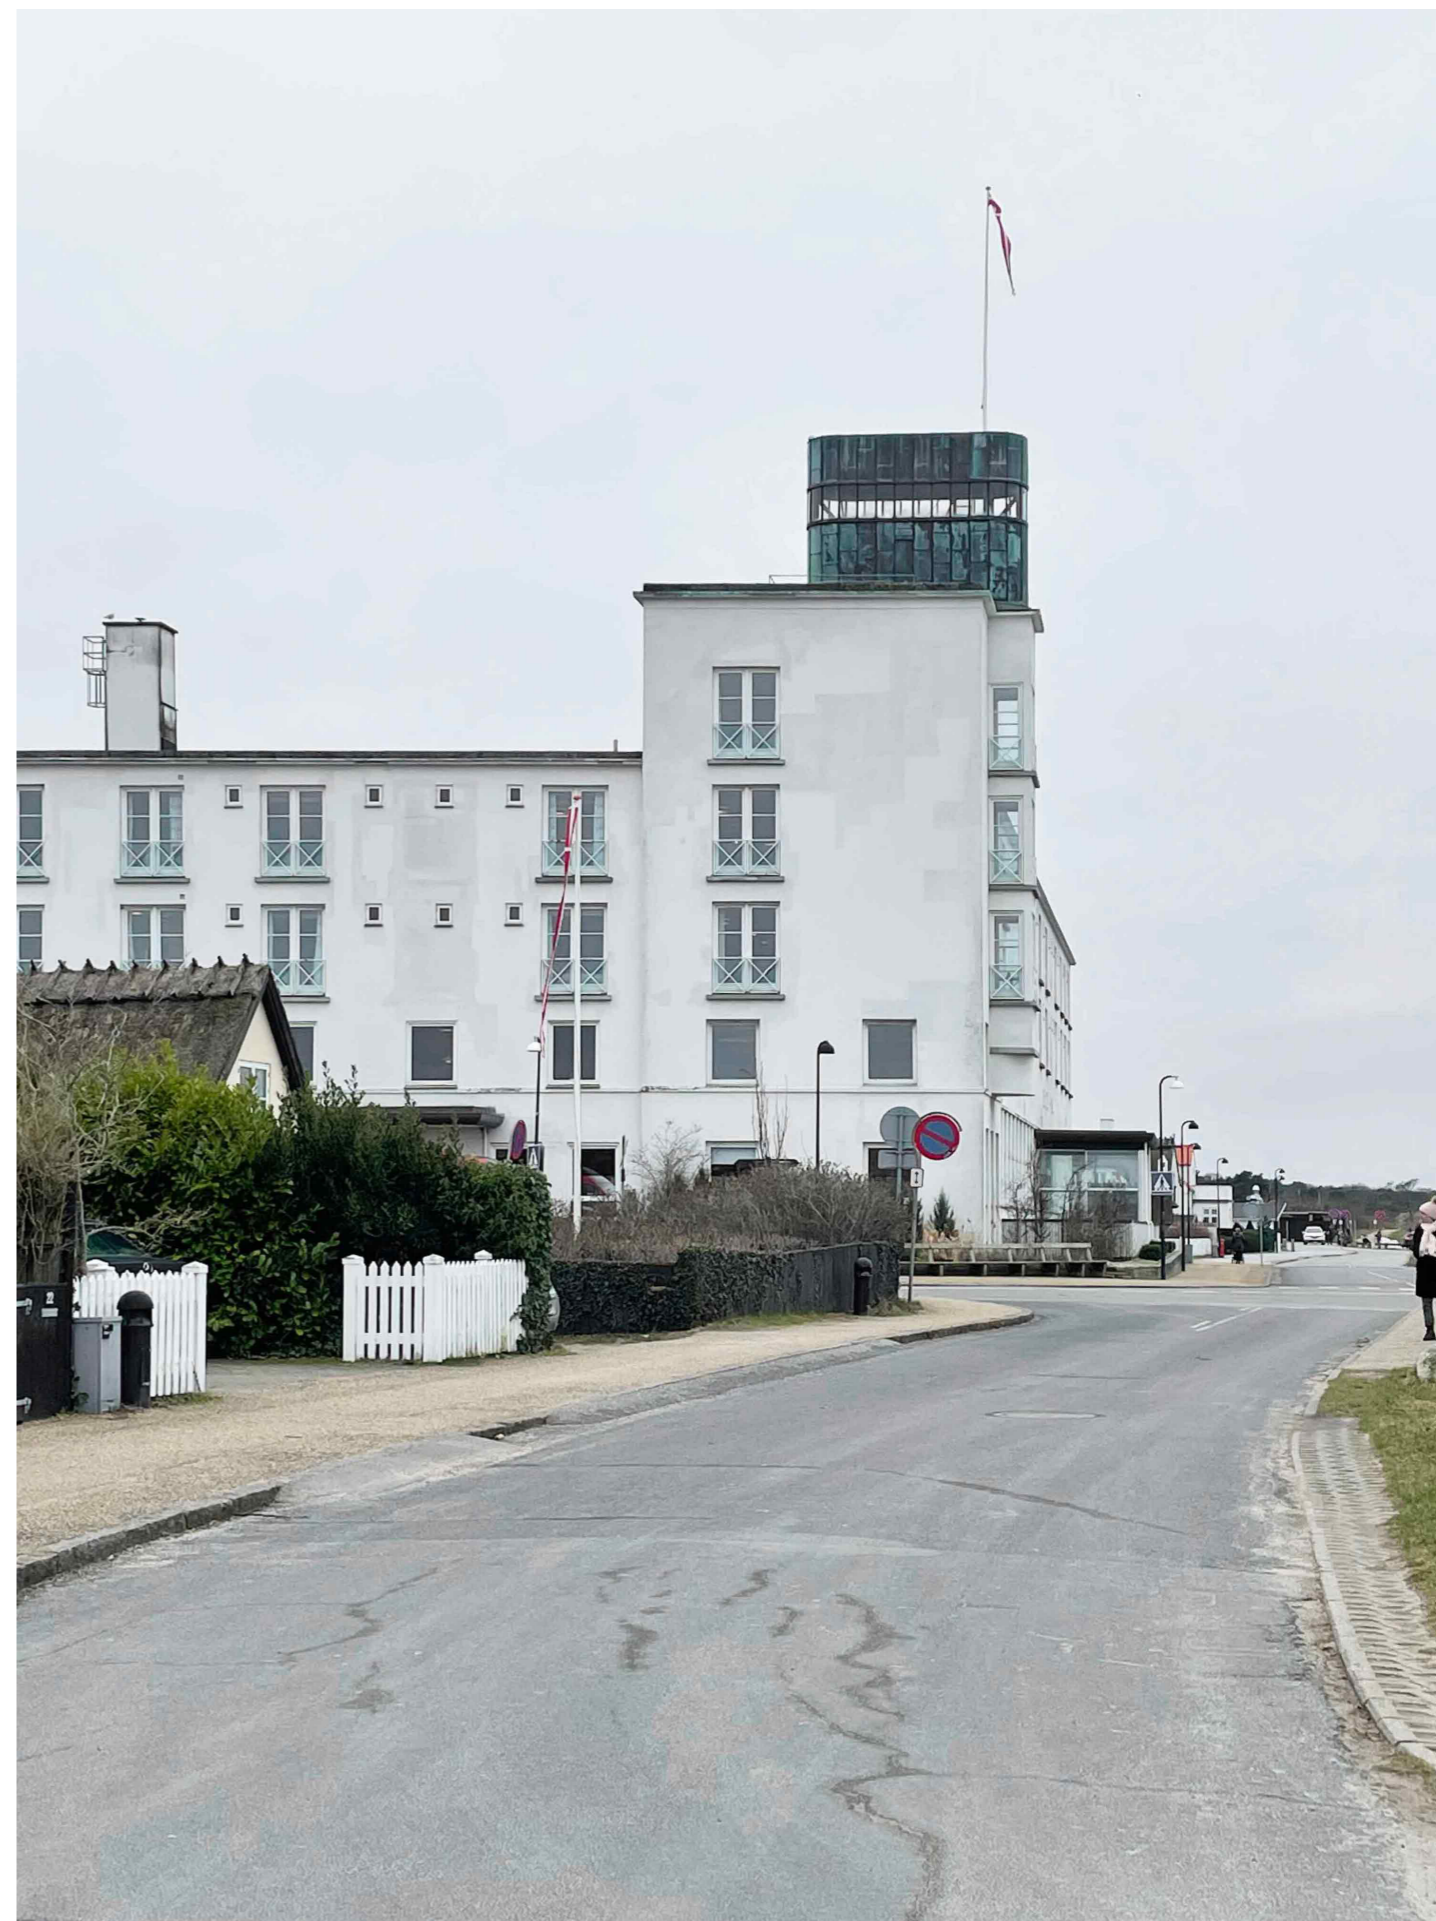
Facaderne er malerbehandlet puds på murværket. Facaderne fremstår med en del revner og misfarvninger. Misfarvninger optræder de steder, hvor et vinduesfelt er demonteret og vindueshullet er blevet blindet. Vicevært oplyser, at der ved facadelukningen er isoleret indvendigt, hvilket der ikke er ved øvrigt eksisterende murværk, hvor der er fuldmuret. Det betyder at murværket i de tilmurede felter fremstår koldere og mere fugtig end øvrigt murværk, hvilket sandsynligvis er årsag til tilsmudsningen/algevækst.

Bygningen har primært plastikvinduer fra henholdsvis 1993 og 1997, dog er vinduer i stueplan i gymnastiksal og i kontorer i den nordlige facade af træværk. Ved indgange er der etableret automatiske skydedøre i aluminium. Plastikvinduer og døre fra 1993 og 1997 er med elastiske fuger. Vinduer fremstår generelt i acceptabel stand, mens elastiske fuger fremstår med slip og skal udskiftes snarest, så der ikke trænger vand ind mellem vindue og mur. Hovedbygningen har built-up tag beklædt med tagpap, sandsynligvis fra 1988. Tagpap fremstår sprødt og med begyndende overfalderevner, samt en del mos/alge bevoksning.

Taget på tagterrassen er udført som build-up tag med tag dug. Tag dug fremstår umiddelbart i acceptabel stand, men der har været tilbagevendende problemer med utætheder omkring tagedløb. Der er etableret et område med genoptræningsmaskiner på taget, som er placeret på egne gummimåtter. Den øgede færdsel på tagfladen må forventes at slide ekstra på tagdugen. På tagterrassen tagflade er der over gymnastiksalen etableret et stort ovenlys. Viceværten oplyser, at der gentagne gange har været utætheder i ovenlyset, og at det kun er blevet nødtørftigt repareret. Dog oplyses det, at ovenlysvinduet pt er tæt.

ca. 15 år, dog har ruderne ofte kortere levetid end vinduesrammen. Trævinduer i gymnastiksalen og i kontorer i stueniveau i nordfacaden fremstår generelt i acceptabel stand, mens malerbehandling må forventes at blive renoveret inden for 5 år. Forventet restlevetid for taget er på ca. 15 år. Taget er grundet bygningens placering ved kysten, en forventet kortere levetid end normalt. Restlevetiden for tagterrassens tagpap-tag vurderes til maksimalt 5 år. Restlevetiden af tagdugen vurderes til ca. 10 år. Ovenlysvinduet på tagterassen fremstår lettere nedslidt og virker generelt utidssvarende med dårligt isolerende glas. Restlevetiden for ovenlyset vurderes til maksimalt 10 år.

Bygningen er funderet på betonfundamenter, som er placeret umiddelbart under terræn. Der er ikke konstateret større sætninger af bygningen. Kældervægge er generelt i acceptabel stand for en bygning af denne alder, men fremstår med afskallinger af puds og maling, hvilket er normalt for bygninger af denne alder. Restlevetiden for kældervæggene m.v. vurderes til over 40 år, dog er de energimæssigt forældet, da varmetabet fra dem er meget højt sammenlignet med nutidige bygninger.

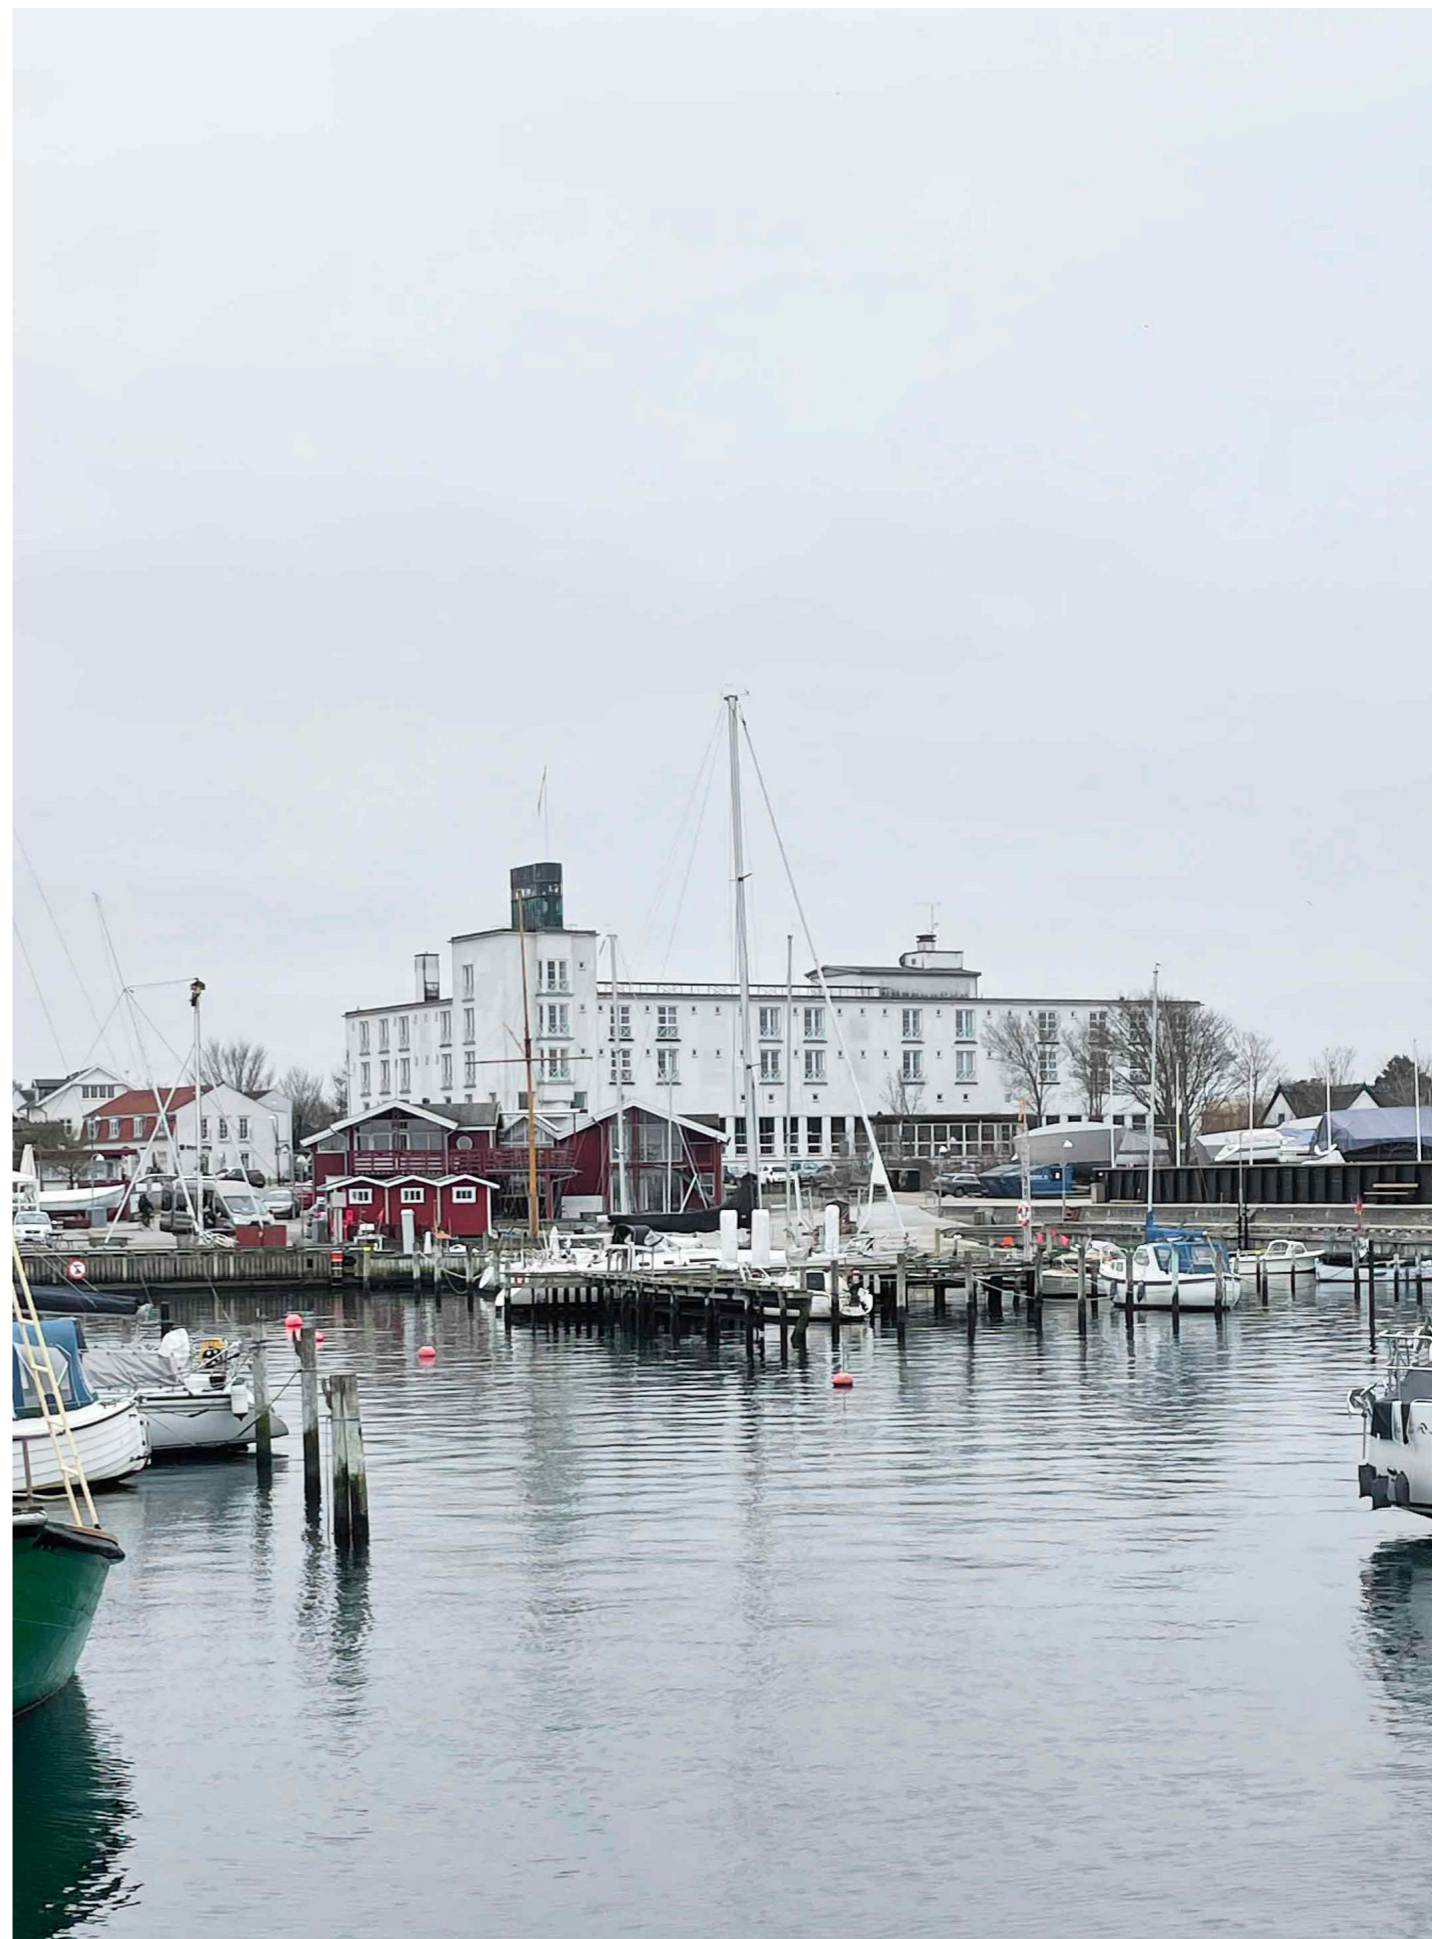
Facaden er pudset i en lys grålig tone, der ikke virker særlig godt behandlet igennem tiderne. Den patina, der kunne blive skabt, og give små lette spor af at bygningen har levet, bliver i stedet brudt med den manglende løbende behandling. Det kan ses ved de steder pudsen er faldet af, og pudset op på nu, og malet i en anderledes lysere grå tone. Det kommer ekstremt til syne, at der hvor der tidligere har været franske altandøre, og nu et lille kvadratisk badeværelsevindue, er blevet pudset op, og malet i en mere mørk grå tone. Det giver facaden puds 3 forskellige farver, der alle er samme farve, men forskellige toner, der alle har en hård overgang mellem sig.

Fjernelsen af altandørene, gør at den takt der førhen var, har annulleret facadens æstetiske stramme udtryk, og erstattet det med et meget funktionelt udtryk, der mangler ro. De altandøre der er tilbage, er i 2 fag med et værn af stål, med glasplade udenpå og to stålkrydser der flugter med hver sin altandør.

Der forekommer næsten kvadratiske vinduer enkelte steder i 1.sals niveau, mens de opstår flere steder i stueetagen ud mod havnevej. Facaden mod Øresund, har til gengæld høje firkantede vinduer, der grundet et indskudt dæk, er blevet blindet i toppen af vinduet, med sort form for klistret plastic. Takten er dog og vindueshullet er dog oprindeligt stadig, og fortæller et spor af den tidligere indbydende stueetage det var dengang det var badehotel. Den sekundære indgang, der førhen var indgangen for de kulturelle funktioner, med en trappe der imødekom gæster, er i dag ikke i brug, og trappen er fjernet og en rampe, til en ikke i brug indgang.
