TILSTANDS-  
REGISTRERING

*Jorderike - et kunstnerhjem*

*Kaja Tollersrud, stud5413*

*Kulturarv, Transformasjon og Restaurering*

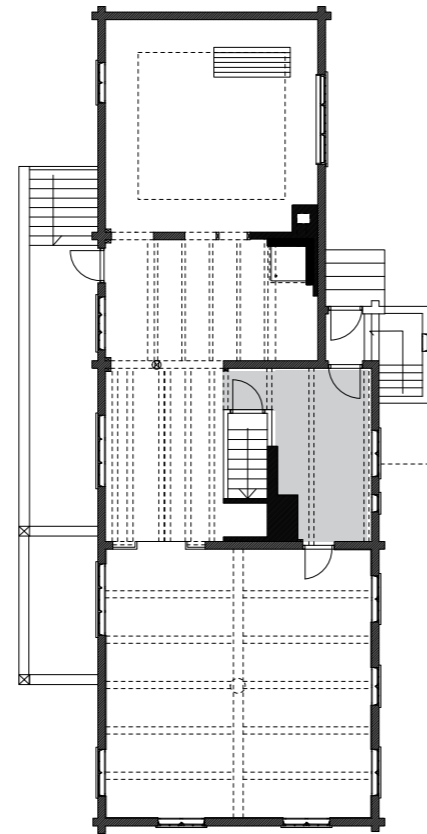
# GANG

Tilformede stokker i nordveggen etter tidligere elektriske føringer.

Legge til igjen gerikt rundt vinduer. Mulighet for toalett.

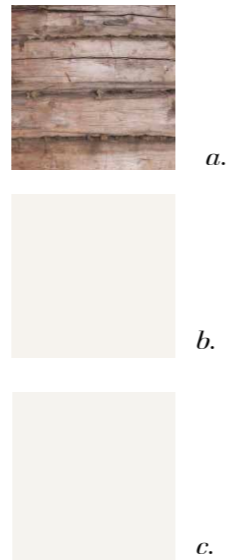
# SPISESTUE

Bjelkekonstruksjonen i tak har blitt støttet opp horisontalt med tilsvarende tømmer parallelt med de eksisterende.

Sette inn skyvedør mellom spisestue og storstue. Etablere rom som kjøkken tilsvarende dagens standar. Rom kan etableres som kjøkken.

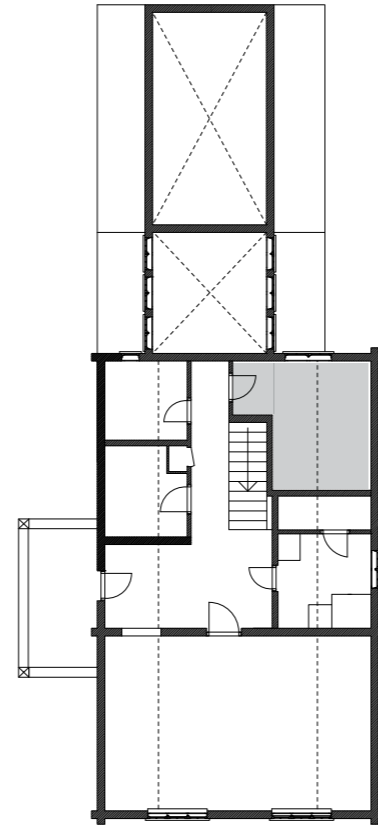
**Tilstand**  
Rommet er i god tilstand.

**Forslag til tiltak**  
Rommet beholdes som soverom. Regenerere malte overflater.
