Ørholm Værk

ANALYSE OG VÆRDISÆTNING AF ØRHOLM VÆRK

Besigtiget af
Ida Linnea Magnusson

Besigtigelsesdato
08.03.2021

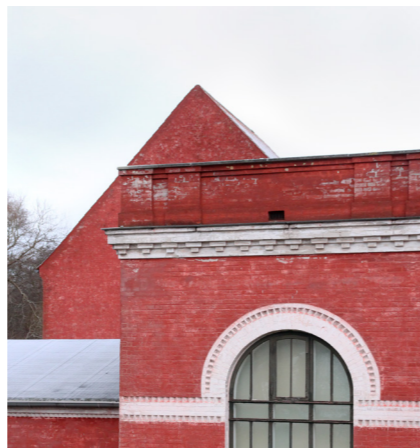
Figur 2: Rødkalkede facader ved Ørholm Værk.

De fuldmurede og kalkede facader fra 1886 står i dag med en del forvittringer grundet saltskader, hvor opadstigende grundfugt som medfører salte fra jorden, får pudsen, mørtlen og til sidst også murstenene til at pulverisere. Det må alligevel antages at skaderne endnu har lille betydning for bygningens tekniske og fysiske evner, men det er en process som - hvis den fortsætter - kan få mere alvorlige konsekvenser. Ved nærmere studier af facaden, holdt op emod historiske dokumenter, fremgår det at de røde facader oprindeligt har været hvide.

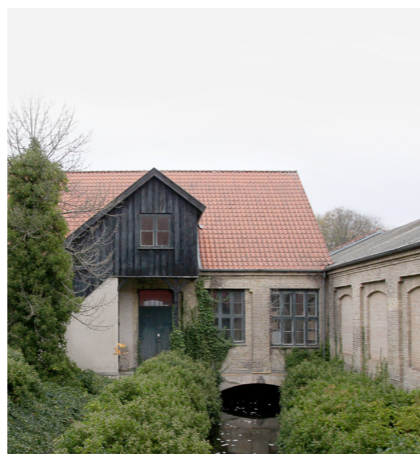
Figur 3: Mølleåen løber igennem, værksområdet, og ind under Kalenderbygningen ved Ørholm Værk.
