SILOPAKHUSET PÅ ØSTRE KAJ

Analyse og værdisætning

Navn: Østre Kajgade 15

Dato: 02.02.2023 - 25.05.2023
Registrator: Nanna Levin Kugler

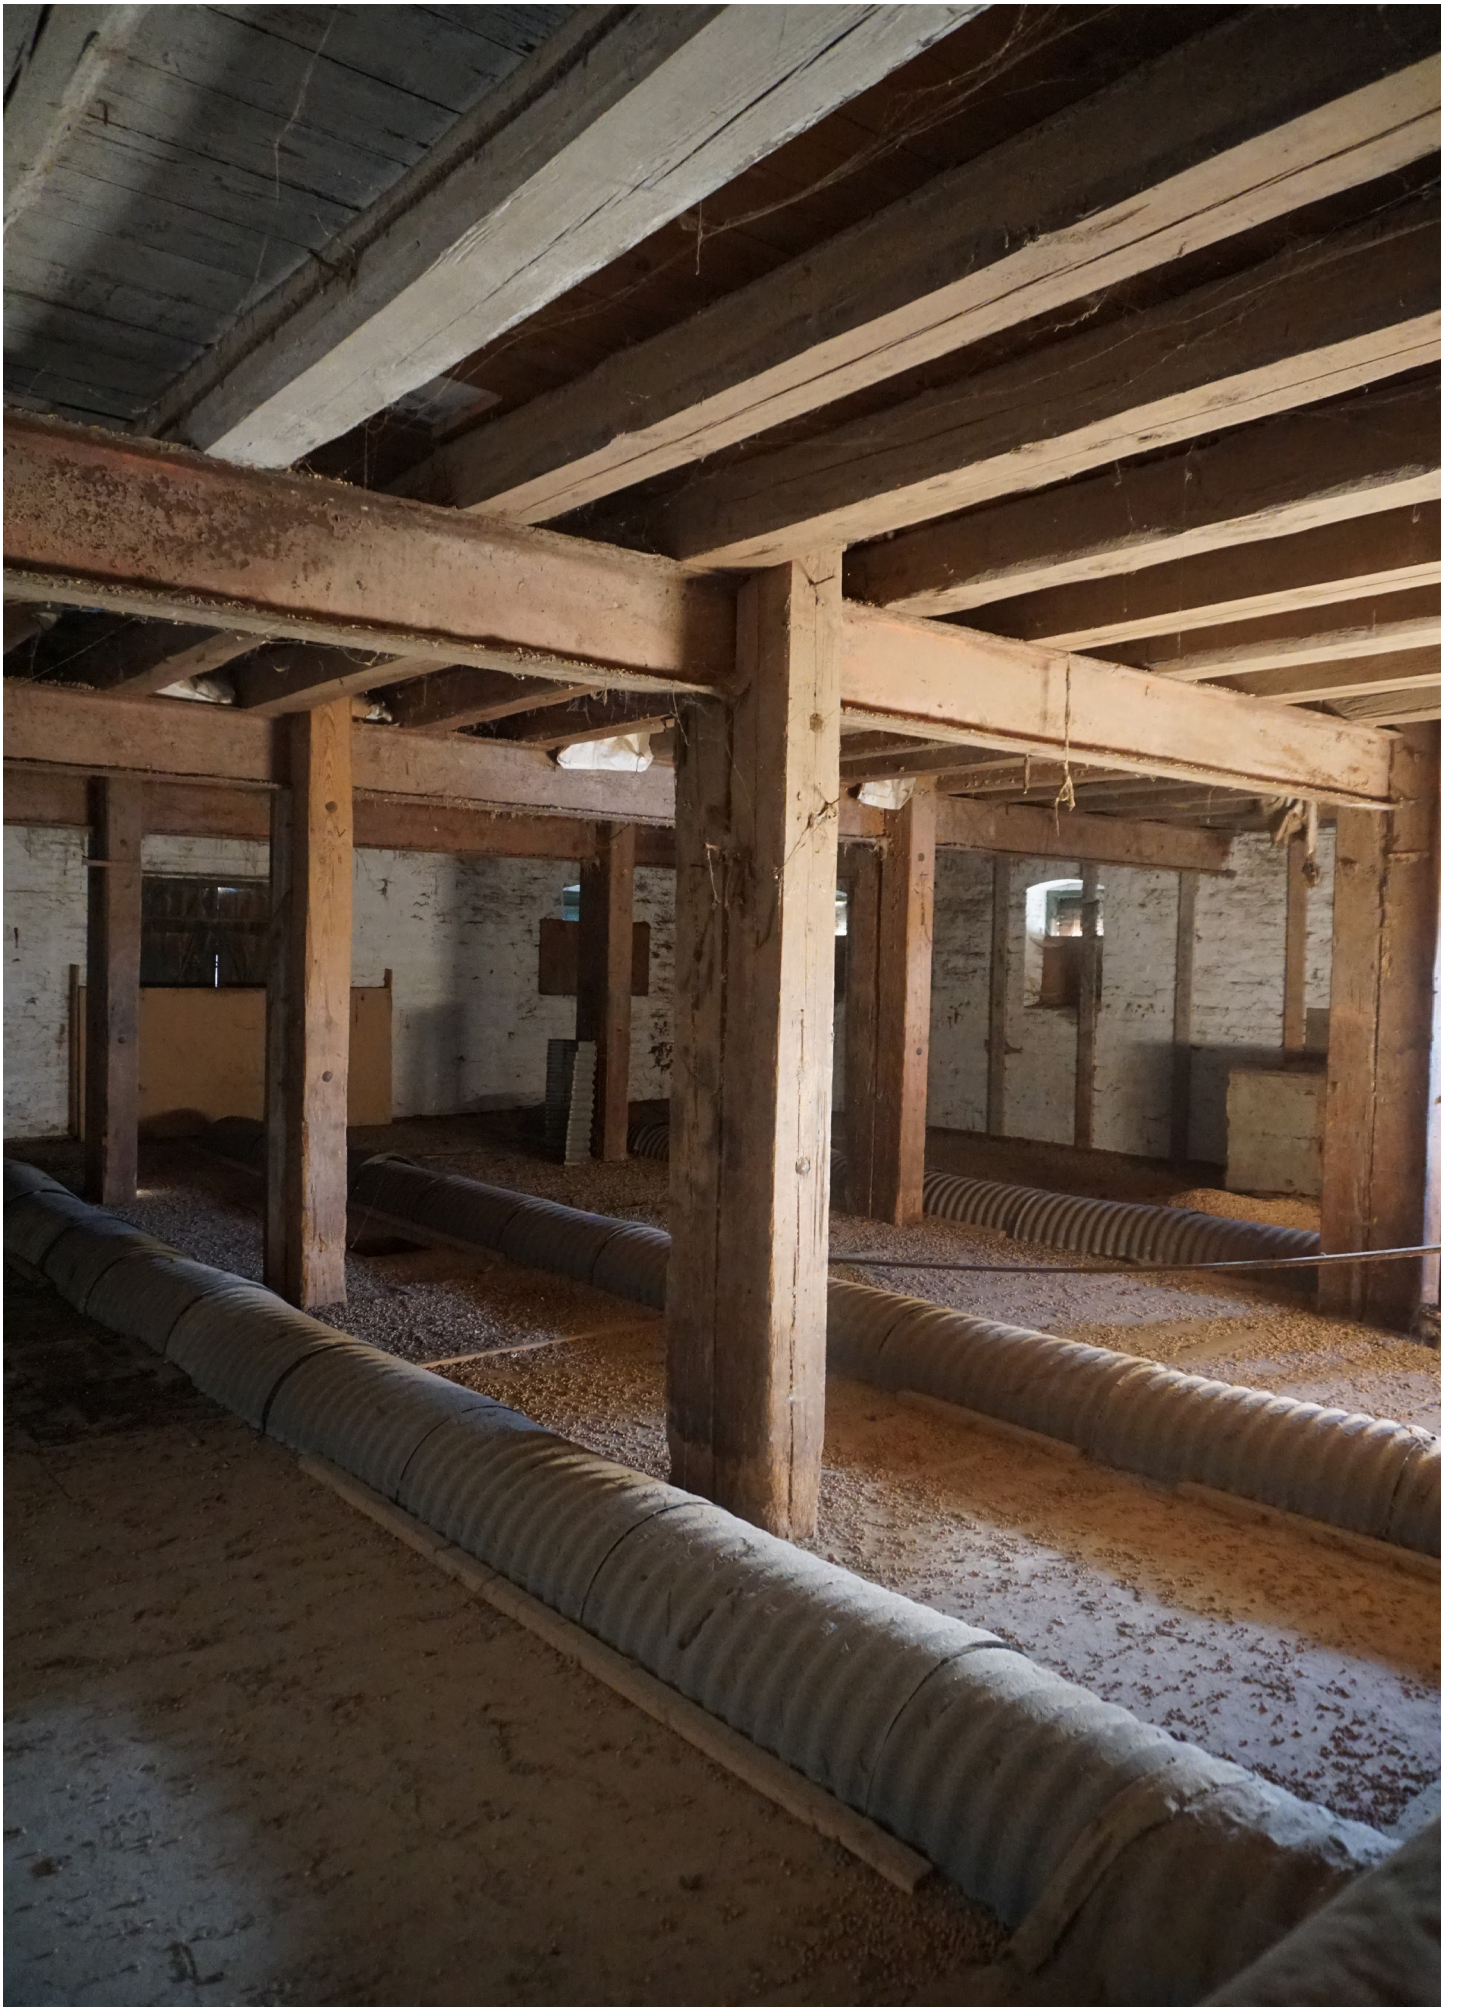
Oprindelig vareelevator.
Rør i gulvet til etage-tørring af korn.

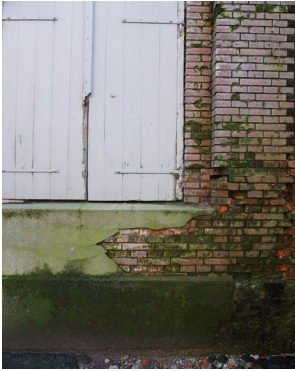
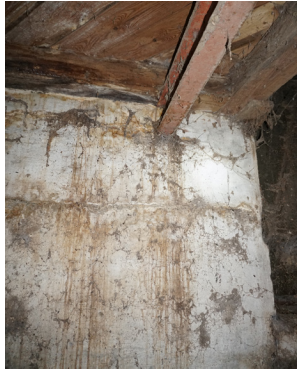
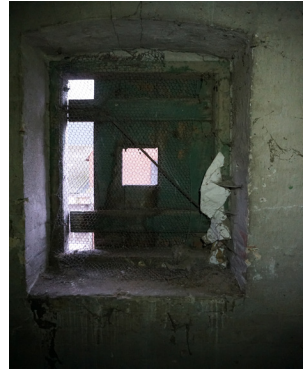
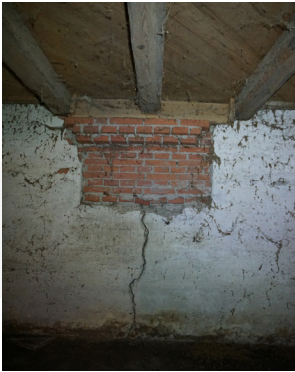
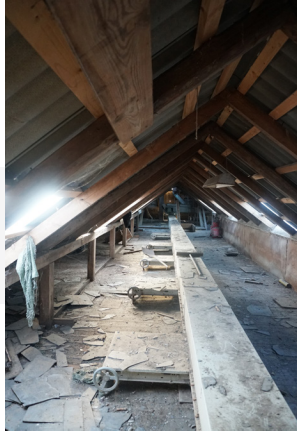
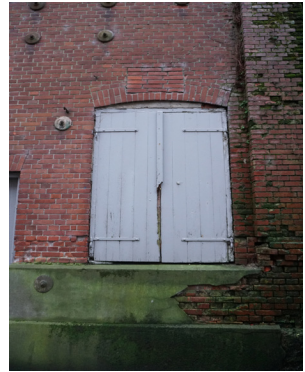
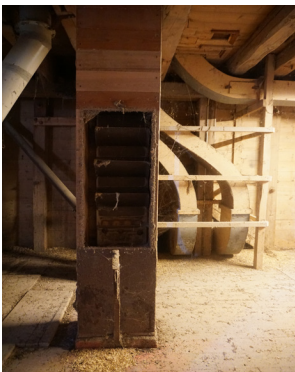
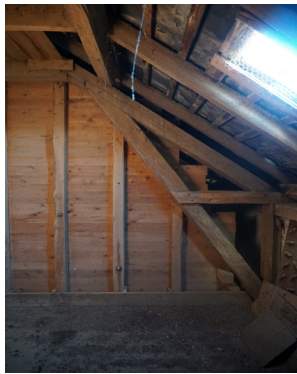
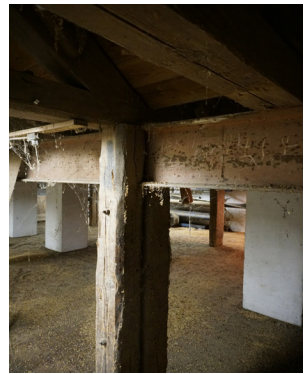
Den bærende del af tagkonstruktionen er i den ældste del af bygningen udført i 16*16cm tømmer og har de fleste steder været godt beskyttet, da denne står fint uden umiddelbare tegn på fugtskade eller andet. Dog ses det, at de udstikkende spærender er hårdt eksponeret for vind og vejr og særligt i gavlen mod syd er de fugtige. Der skal udskiftes en enkelt gennemgående rem, da denne som det eneste har trukket fugten længere ind.

Muren har én sætningsskade, dette er bag trappen mellem for- og baghus. Denne kan skyldes rystelser i fundamentet under tilbygning af den tilstødende silo eller måske ved det daglige arbejde med foderstofproduktion. Dog må det antages med udgangspunkt i arbejdssikkerhed m.m., at denne sætningsskade er opstået efter at silopakhuset blev taget ud af funktion i 2008.

Fugen er udskiftet enkelte steder. Den blanke mur står skadefri med undtagelse af den ene gavldør samt de tre hjørner hvor tilbygningerne møder silopakhuset. Særligt i to af disse hjørner betragtes nedebyrning af teglstenene (smuldring pga fugtskader) samt begroning. Alt tyder på, at tagkonstruktionens hældning i dele af tilbygningerne resulterer i fugtskader - og evt. frostsprængninger - i murværket.

Fundamentet er støbt i beton i ca. 1 meters højde fra kælderen, mens soklen er påstøbt beton på mursten i 1/2 meters højde fra terræn. Mens fundamentet befinder sig i frostfri dybde ses en del revner og krakeleringer i det påstøbte betonlag der udgør den synlige sokkel i terræn niveau.

Gulvbrædderne er overordnet set tørre. Dog findes hjørner med fugtskader og mange steder er brædderne gennembrudt med store og små huller, idet man har haft brug for gennemgående rør til tørring eller ele af løst inventar der har gået gennem etagedækket.

Vareelevatoren er udover trappen det eneste oprindelige faste inventar. Træet er i god stand og tørt, dette er udskiftet flere steder. De mekaniske elementer fremstår en smule rustne, særligt hjulene og trækremmen.

Af strukturer der skal repareres og gennemses fremhæves baghusets nuværende plasttag, der med tiden skiftes til skiffer, da dette er et fremtrædende karakteristika for denne bygning. Samtidig skal grundmuren sikres ved sætningsskader og hjørner udsat for fugt og det undersøges, hvorvidt skader har relation til bevægelser i terræn. Træværk udsat for vejr og vind - herunder vindskede, skodder og revledøre besigtiges og overflade behandles med oprindelige farver.

Det bør overvejes, om senere tilbygninger i form af tilbygning fra 1920, driftskontor og lager skal fjernes, idet de i høj grad skæmmer husets oprindelige bygningskrop og i særdeleshed fordi de flere steder er årsag til fugtskader i silopakhuset. De skiller sig ud fra andre knopskydninger i området og som helhedsvurdering må det undersøges, om der er plads for kvadratmeter ude eller inde på de pågældende steder hvor bygningerne ligger i dag. Hvis substraktion bliver relevant kan materialer som teglsten genbruges.
