RISØ HUSE

Analyse og Værdisætning af Risø Huse 13

Forår 2024

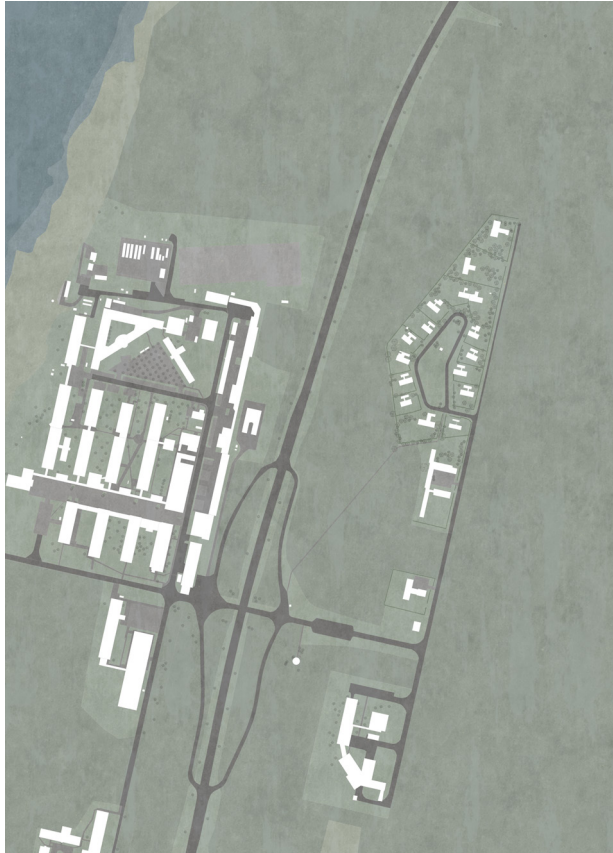
Risø Huse 13 er opført i gule mursten med røde tegltage. Husets ydremurer består af en uisolereet hulmur af tegl udvendigt, og klinkerbeton indvendigt. (mangehulsten i udhus) Ydervæggene i siderne af karnapperne består af 120mm massiv teglvæg med indvendig pladebeklædning med ca. 50mm isolering.

Risø Huse er tæt beslægtet med byggeriet på Risø, hvor tagisoleringen er trukket ned til vinduernes overkant og dækket med et bånd af blå emaljeplader. Dette bånd ses også rundt om Risø Huse, her udført i malet træ.

Vinduer samt terrassedør er primært monteret med tolags energiruder og vinduerne i vindfang er monteret med tolags termoruder.

Der ses forskellige gulvbelægnigner rundt i huset. I vindfanget er indgangspartien belagt med rødlige klinker, og udhuset/depot er udført med et beton dæk. Resten af husets gulve er fordelt med både sildebensparket og stav-parket udført i egetræ. Badeværelset er beklædt med hvide og grå fliser.

Bygningerne opvarmes med fjernvarme fra to naturgaskedler, som er placeret i fyrrummet i bygningen Risø Huse 11. (gæstehjemmet) Der er desuden supplerende varmforsyning i form af el-radiatorer.

Facaderne er ikke behæftet med skader af væsentlig karakter, men der er dog observeret sprængte fuger og lettere misfarvede mursten, som bør udbedres.

De fleste vinduer er ikke fra bygningens oprindelse og er løbende blevet udskiftet. De nyeste vinduer er vurderet udskiftet for 10-15 år siden. Det anbefales at udbedre begyndende rådskader, der er observeret på nogle af vinduernes ydre lister, samt en glastilføjelse fra 2-lags glas til 3-lags glas.

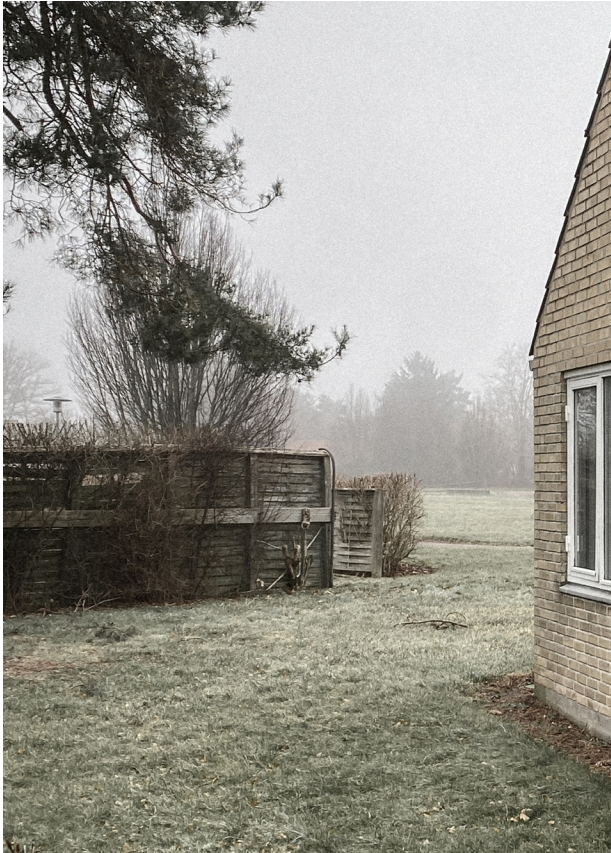
Bygningskroppen er opdelt i tre led med garage og udhus/opbevaringsrum, et vindfang og selve beboelsesområdet. Dette gør at huset får en anden karakter end det klassiske parcelhus.

vinduespartierne er nøje placeret og tilpasset både det indre og det ydre. Særligt er der et udadvendt vindue, der bliver kaldt blomstervinduet, med kig udover marker og som skaber en lille oase indvendigt.

Planens udformning er præget af Risøs formål og funktion til huset. Et hus der nemt kunne tilpasse sig nye familieformer, med hyppige udskiftninger. Herunder med fokus på funktionalitet og brugsværdi. Planen er indrettet med et større voksenværelse, tre mindre værelser, og en stor opholdsstue i forlængelse af køkkenet. Derudover ses en forstue samt en skabsgang, som giver anledning til en flydende overgang til hoveddrømmene.
