# OPPMÅLINGSTEGNINGER

Amalie Bernhardine Storli

*Kulturarv, Transformation og Restaurering*

Bygning Toralfhuset  
Adresse Kårøya  
Røst  
Årstal 1900

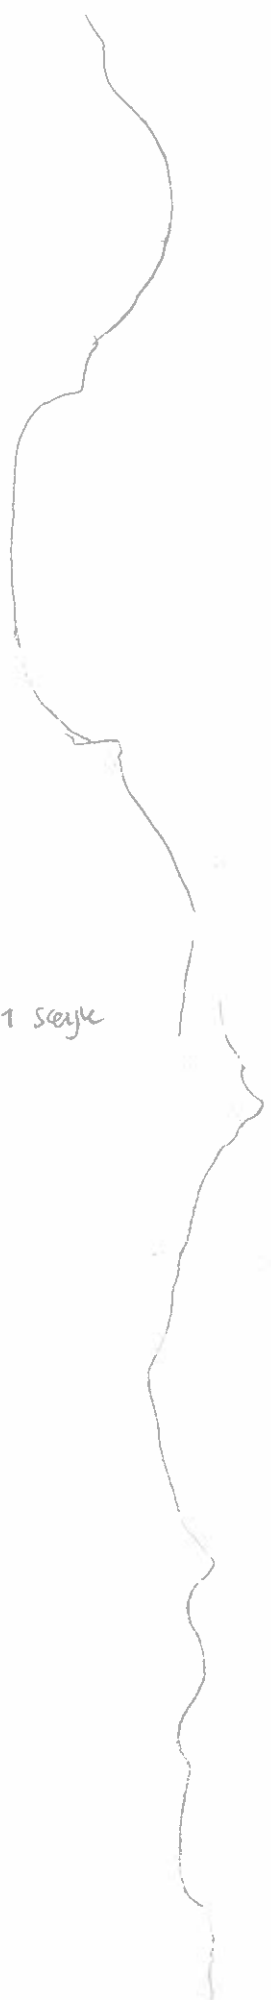
PROFIL DEL 1 SØYLE

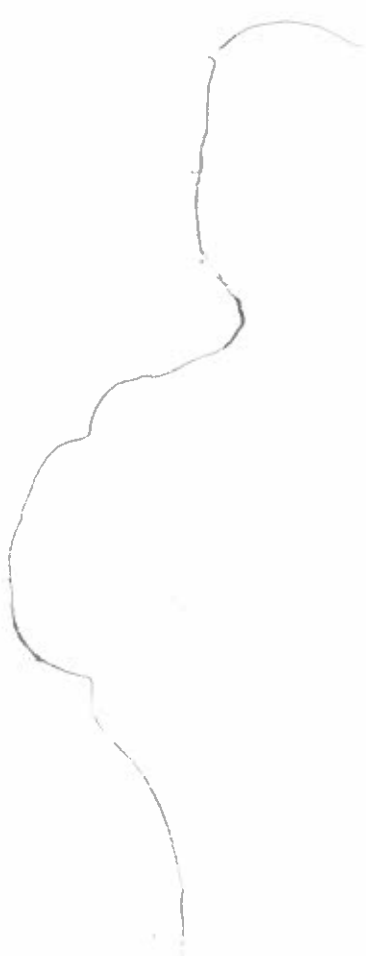
PROFIL SØYLE DEL 2

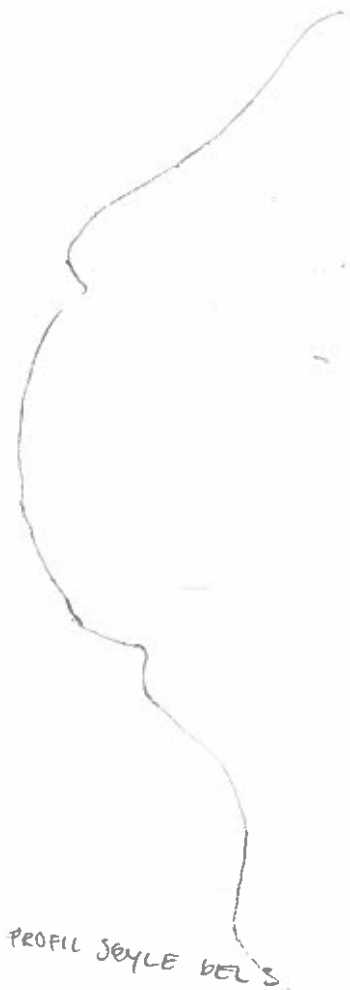
PROFIL SØYLE DEL 3

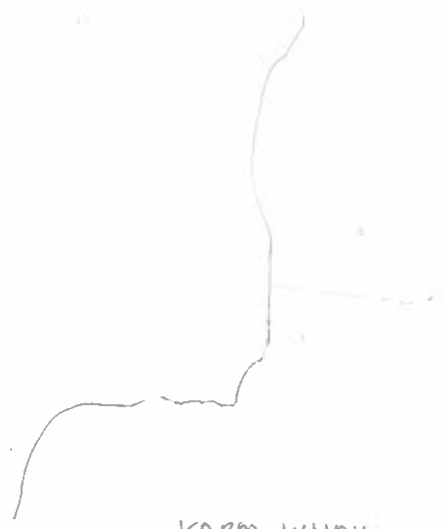
KARM VINDU.

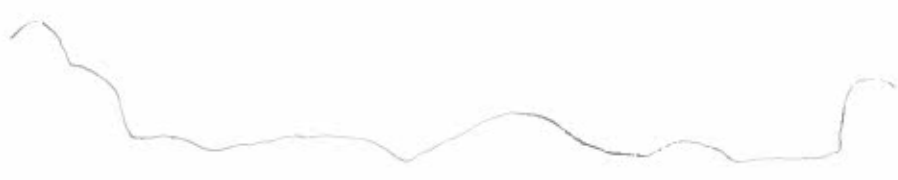
KARM.  
MOT VEGG.

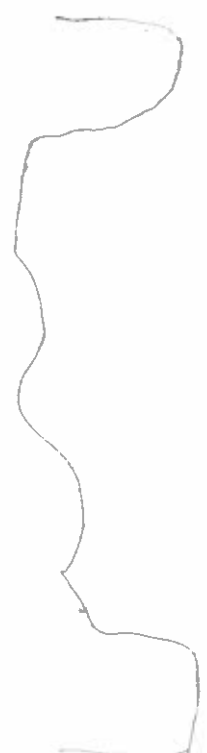
KARNI NEDERST.

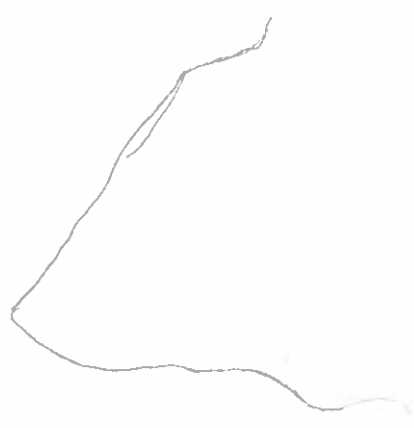
MIDT POST.

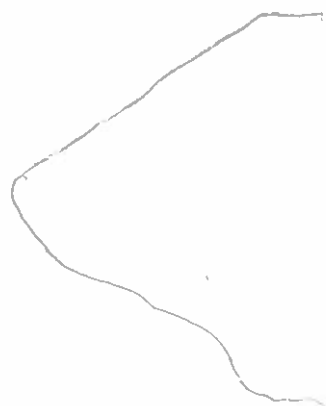
MIDTPOST, NYTT FORSØK.

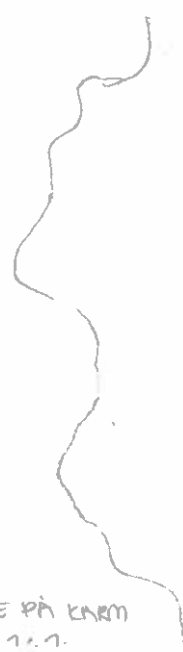
HJØRNE PÅ KRAM  
PROFIL 1:1.

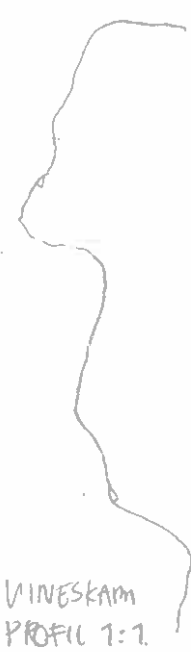
VINESKAM  
PROFIL 1:1.

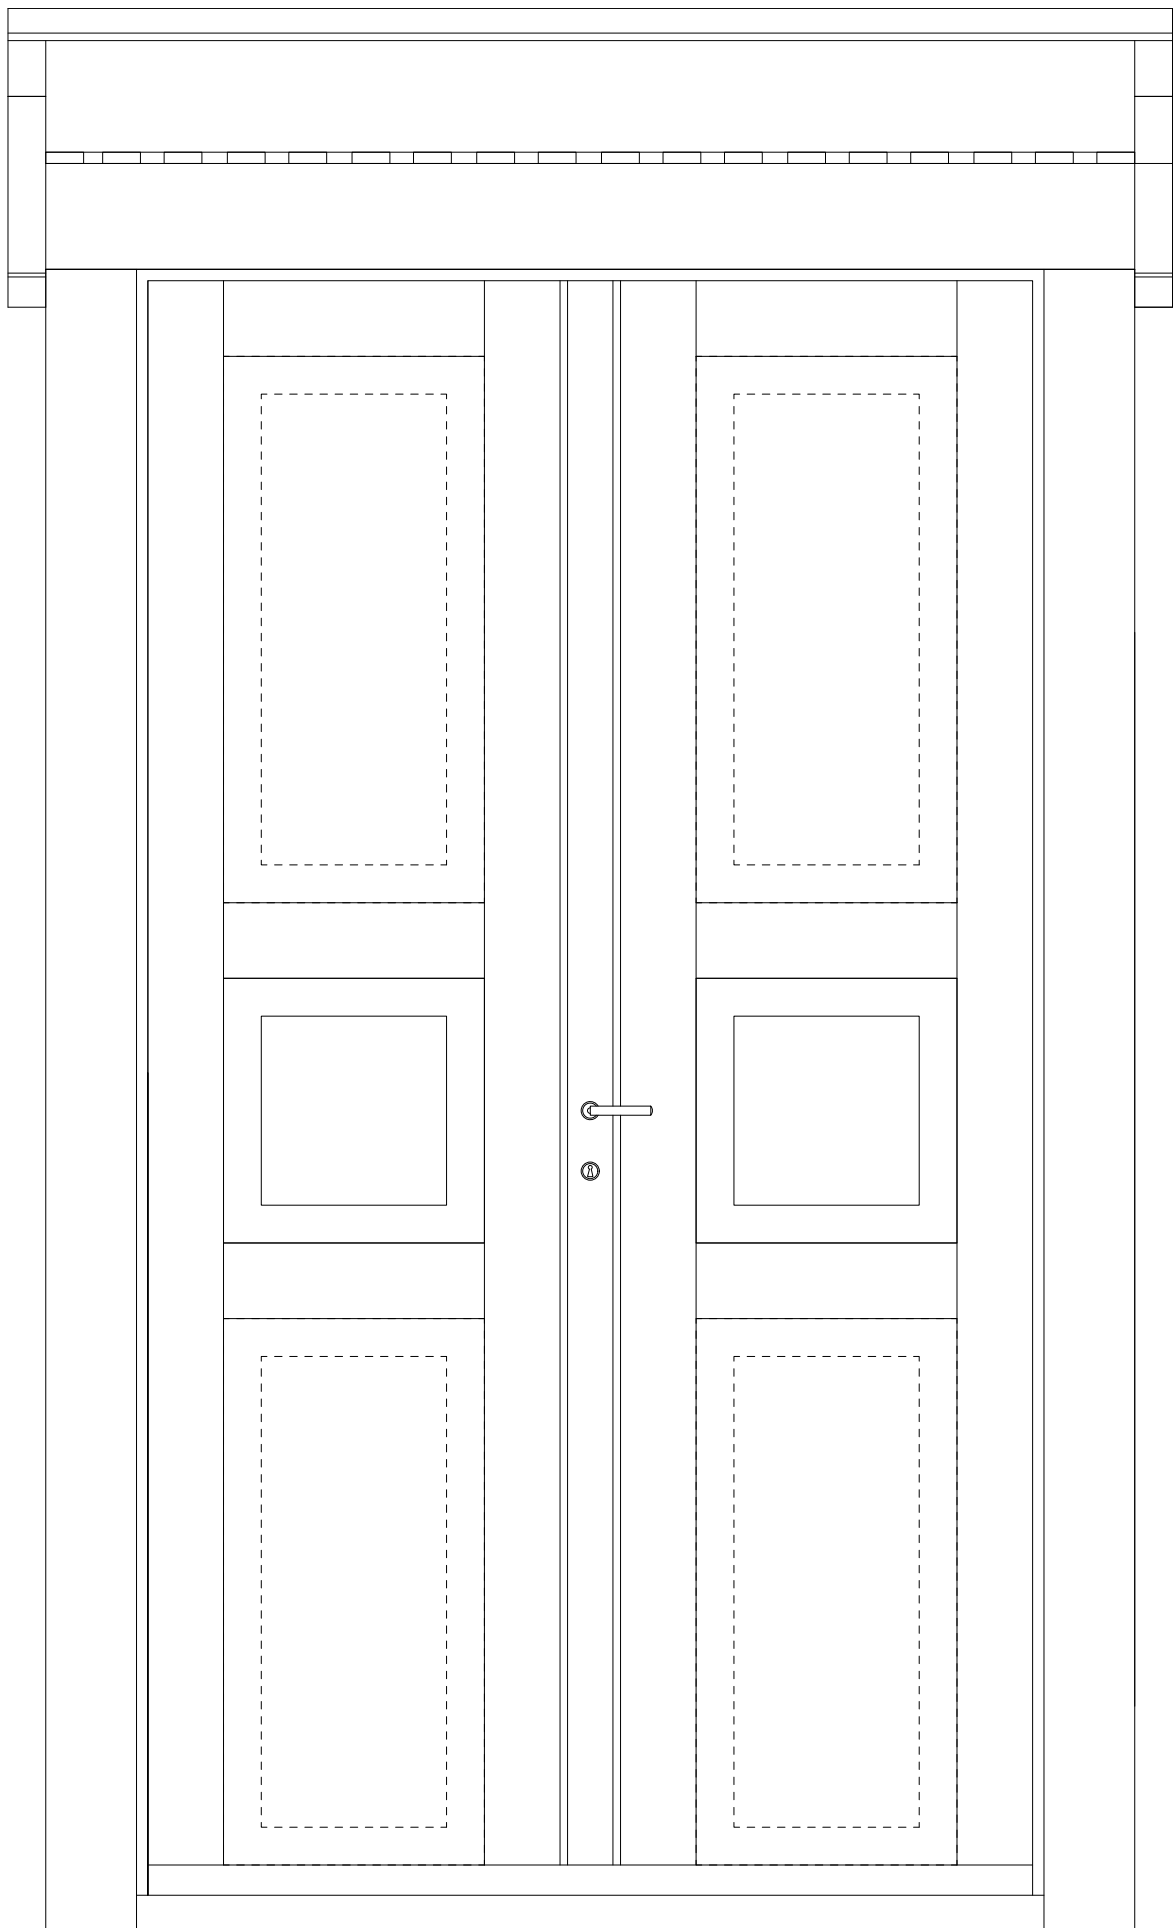
Art Opmåling  
Emne Dør hovedinngang  
Mål 1:10

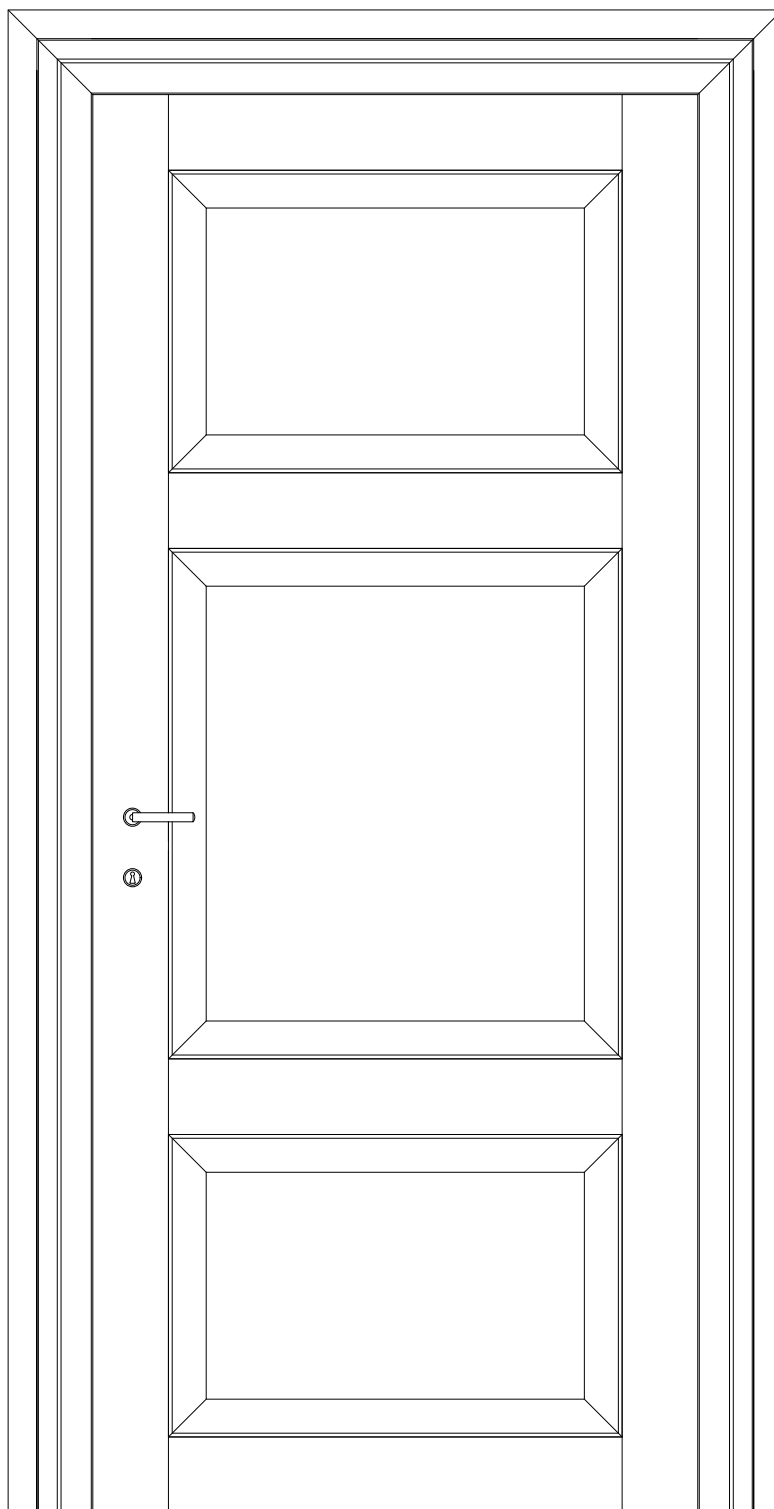
Art Opmåling  
Emne Dør første sal  
Mål 1:10

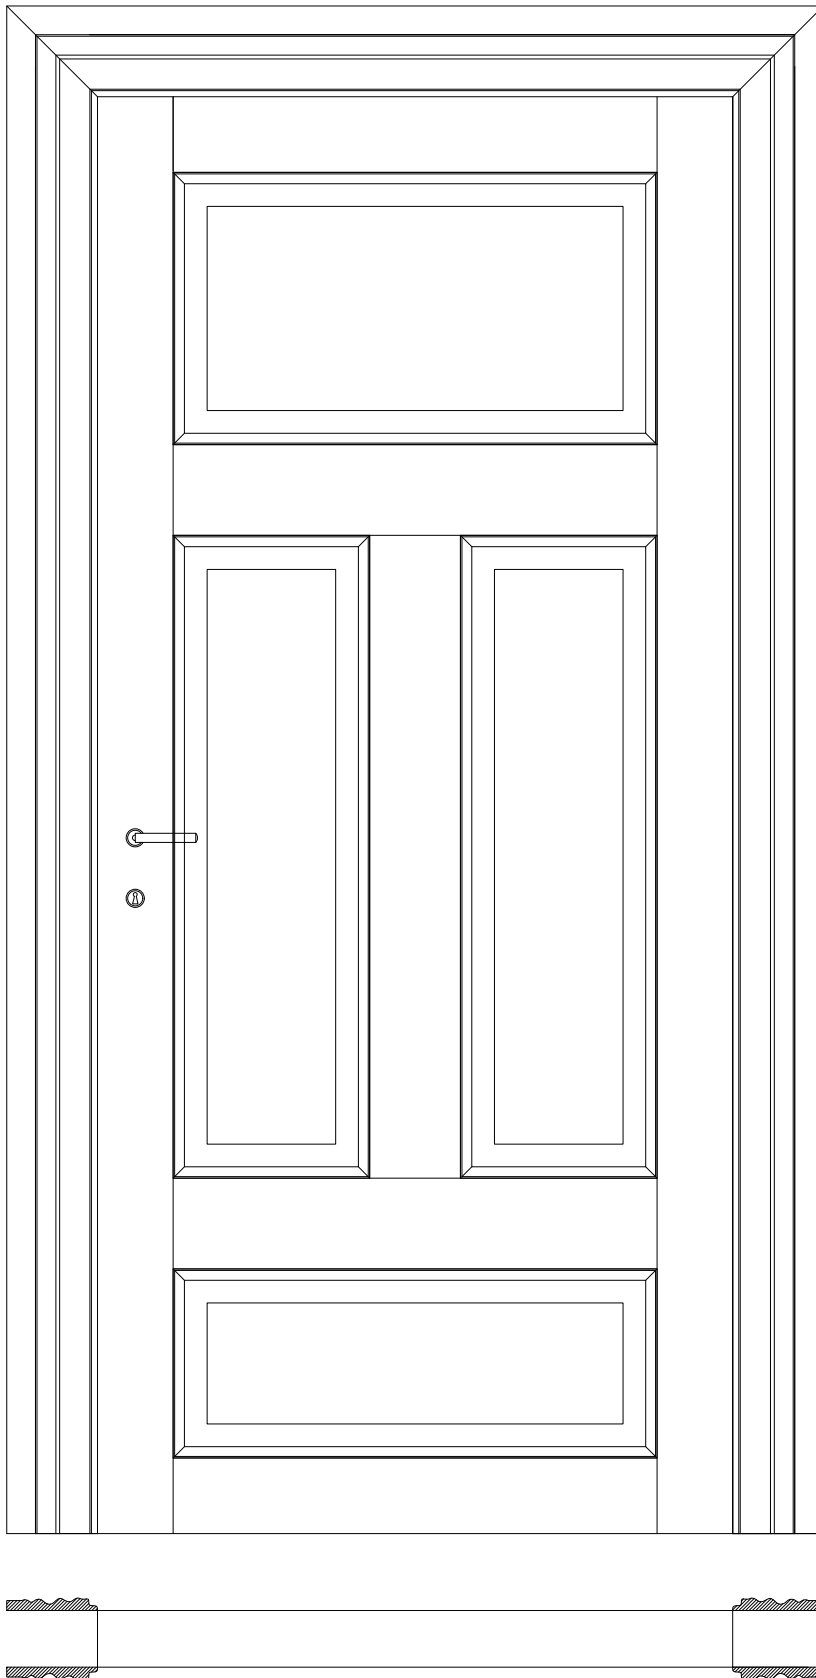
Art Opmåling  
Emne Dør første sal  
Mål 1:10

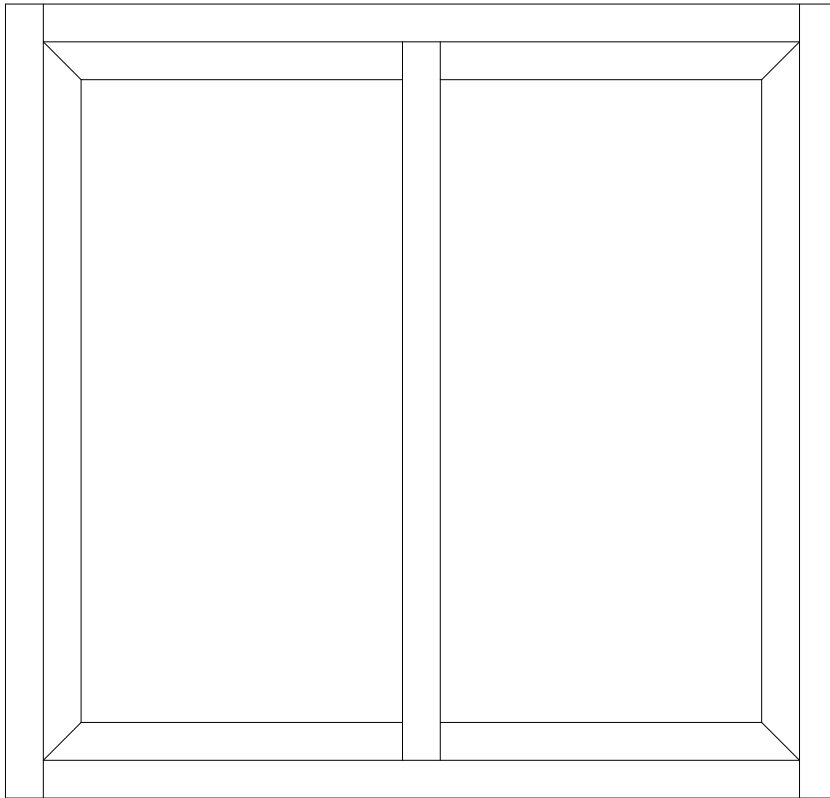
Art Opmåling  
Emne Kjellervindu  
Mål 1:10

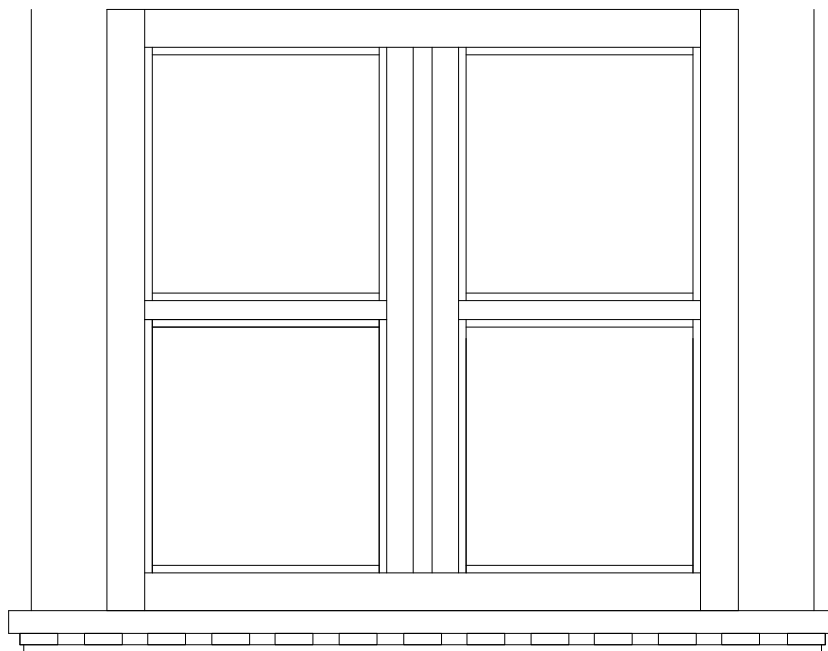
Art Opmåling  
Emne Loftsvindu Nordfasade  
Mål 1:10  
Dato Februar 2022  
Opmålt af Amalie B. Storli

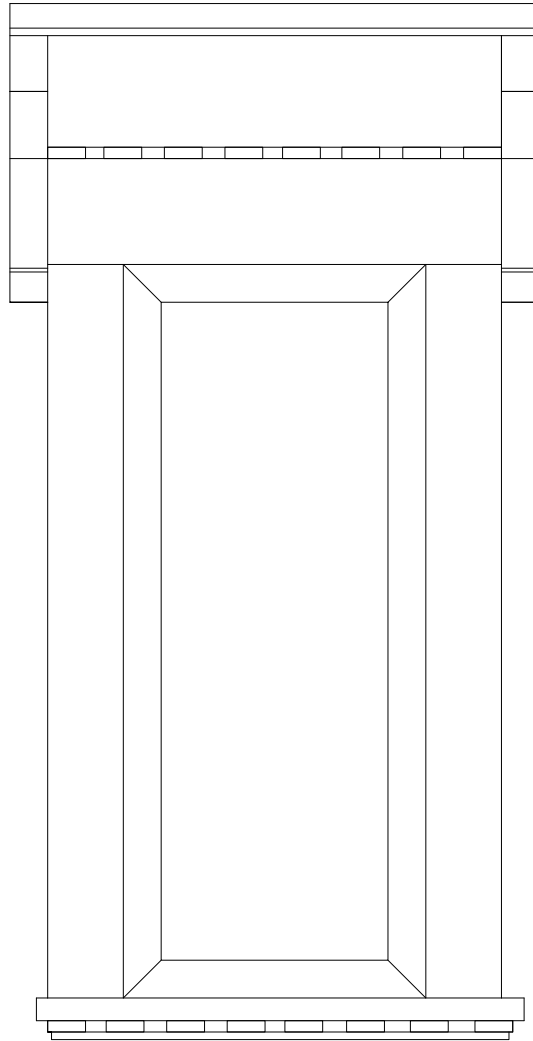
Art Opmåling  
Emne Loftsvindu Østfasade  
Mål 1:10

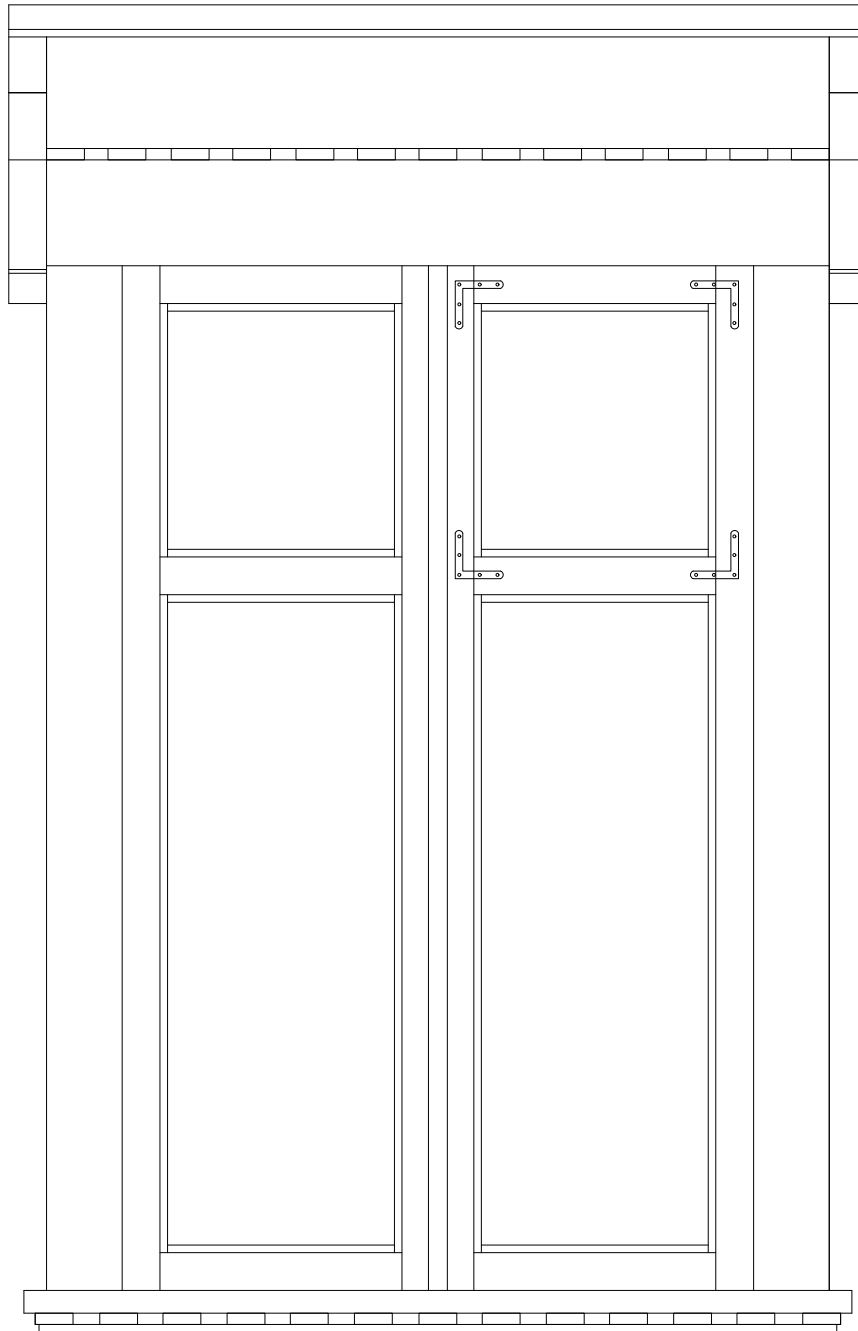
Art Opmåling  
Emne Vindu  
Mål 1:10

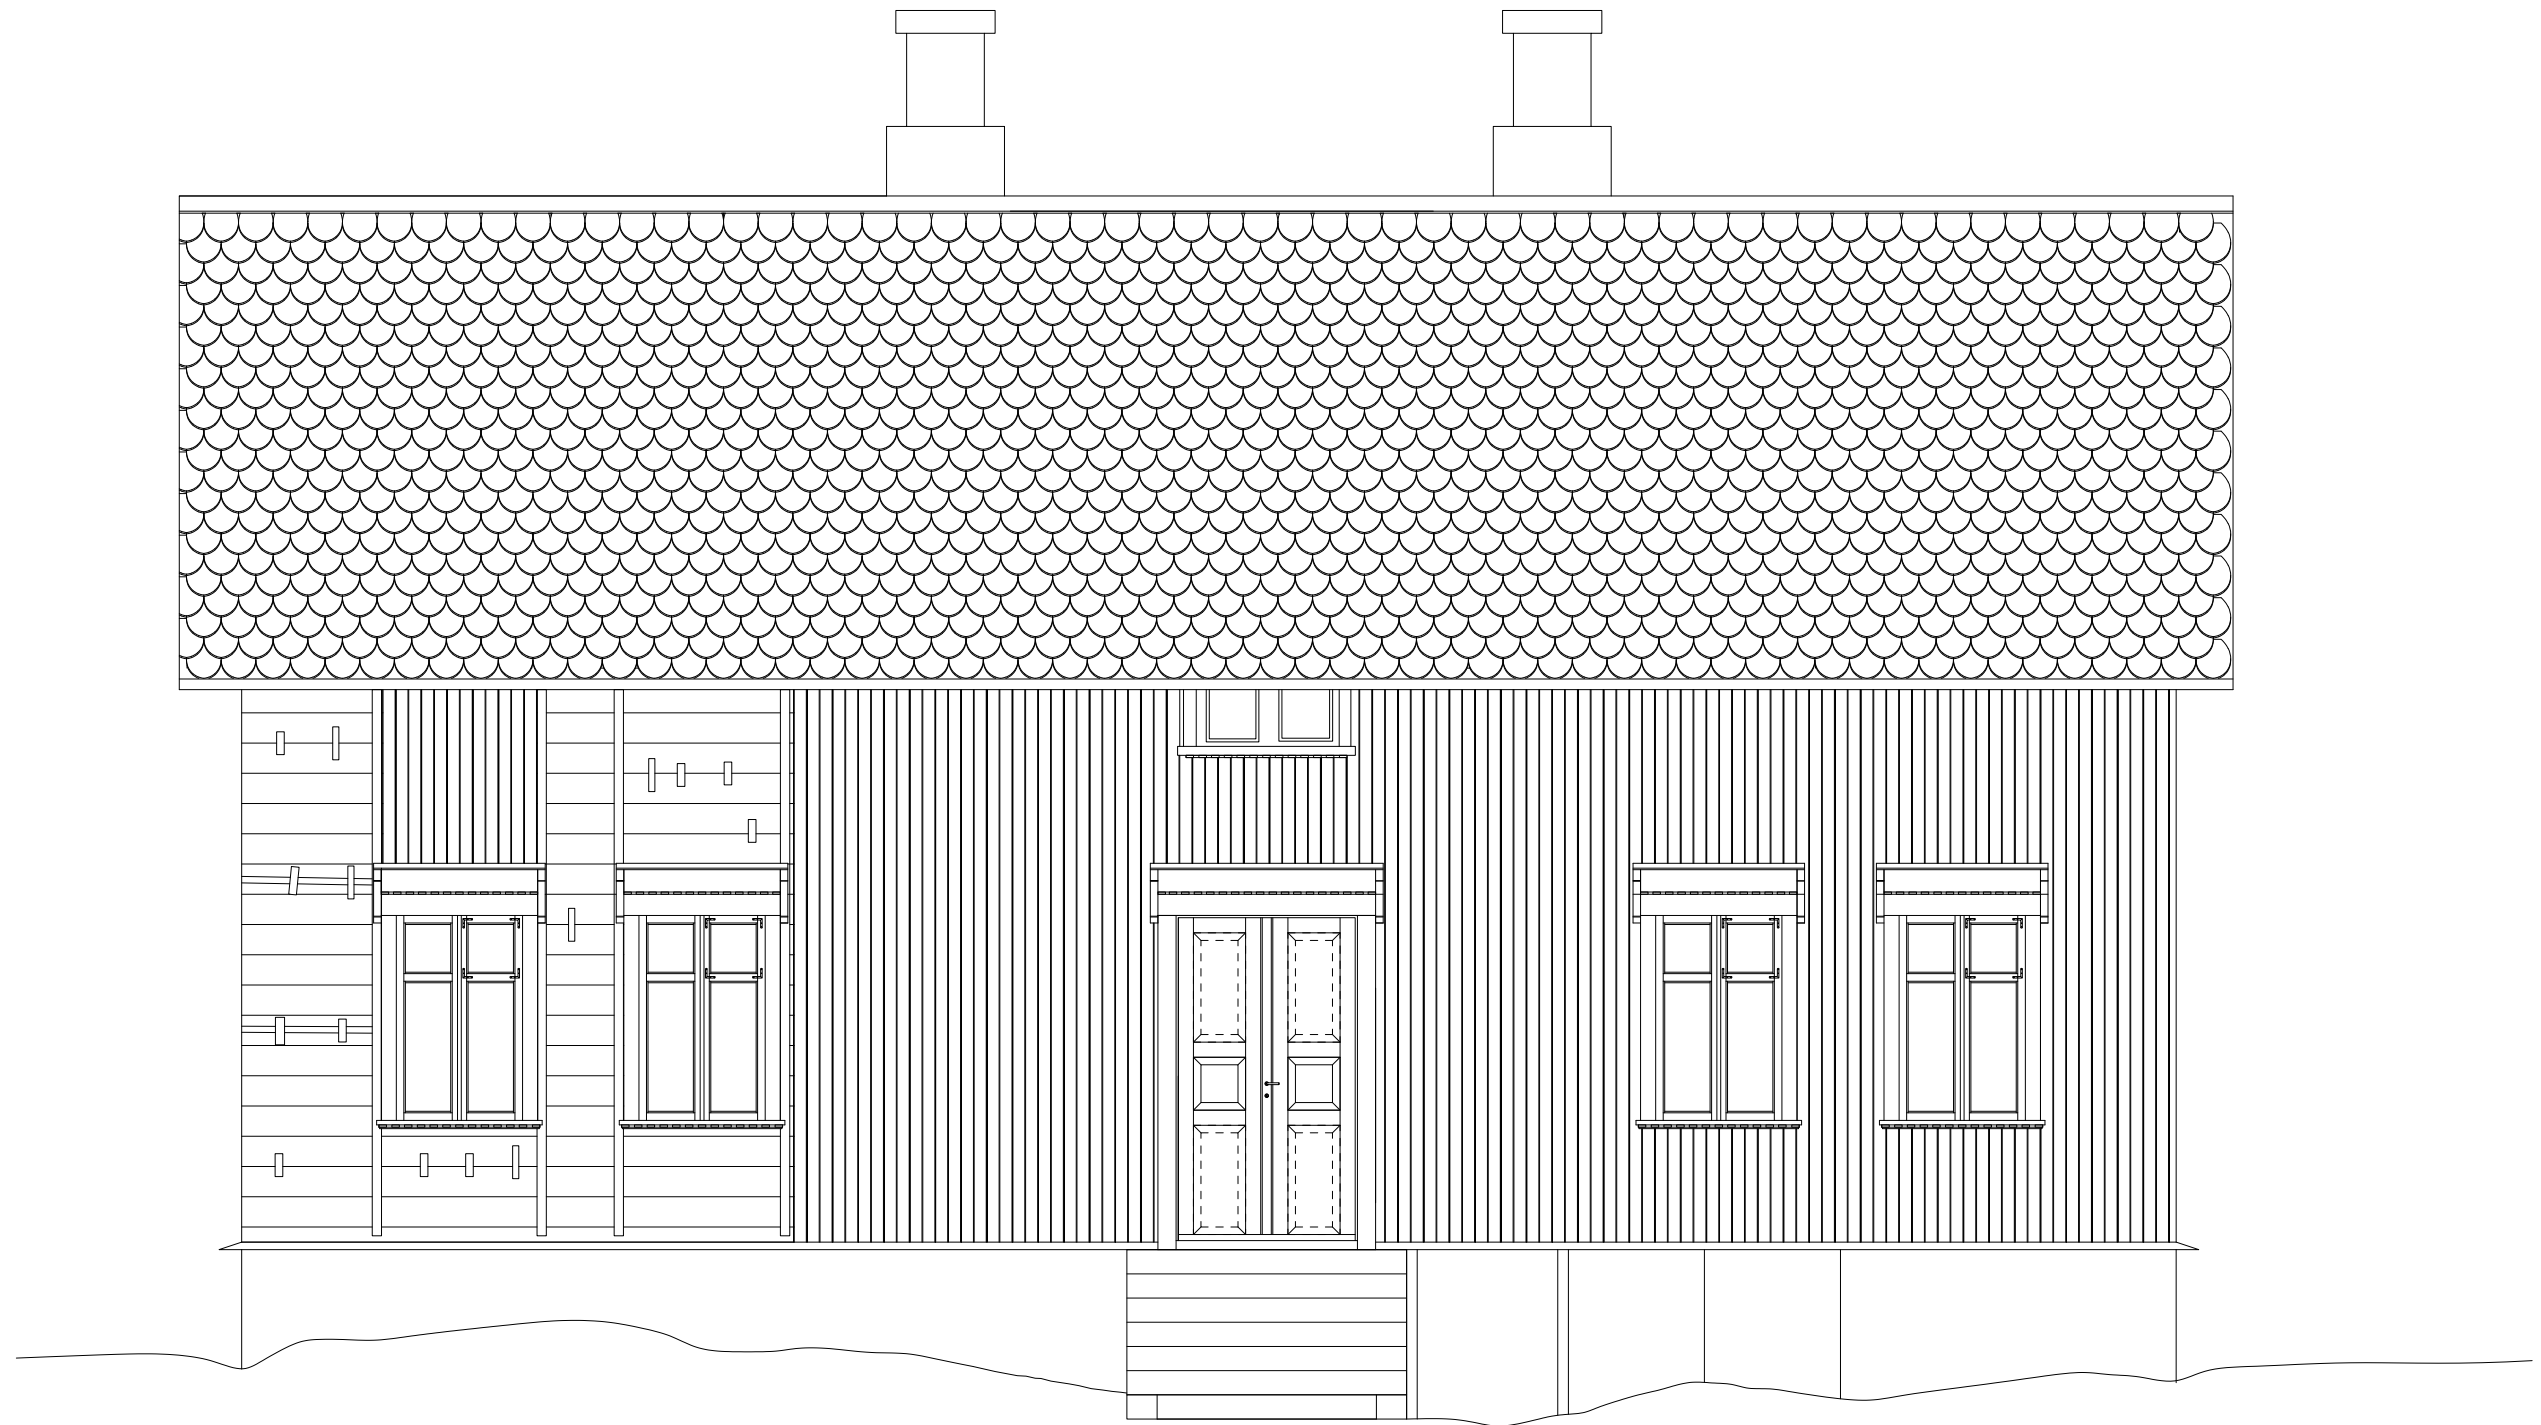
Art Opmåling  
Emne Oppstalt Nord  
Mål 1:50

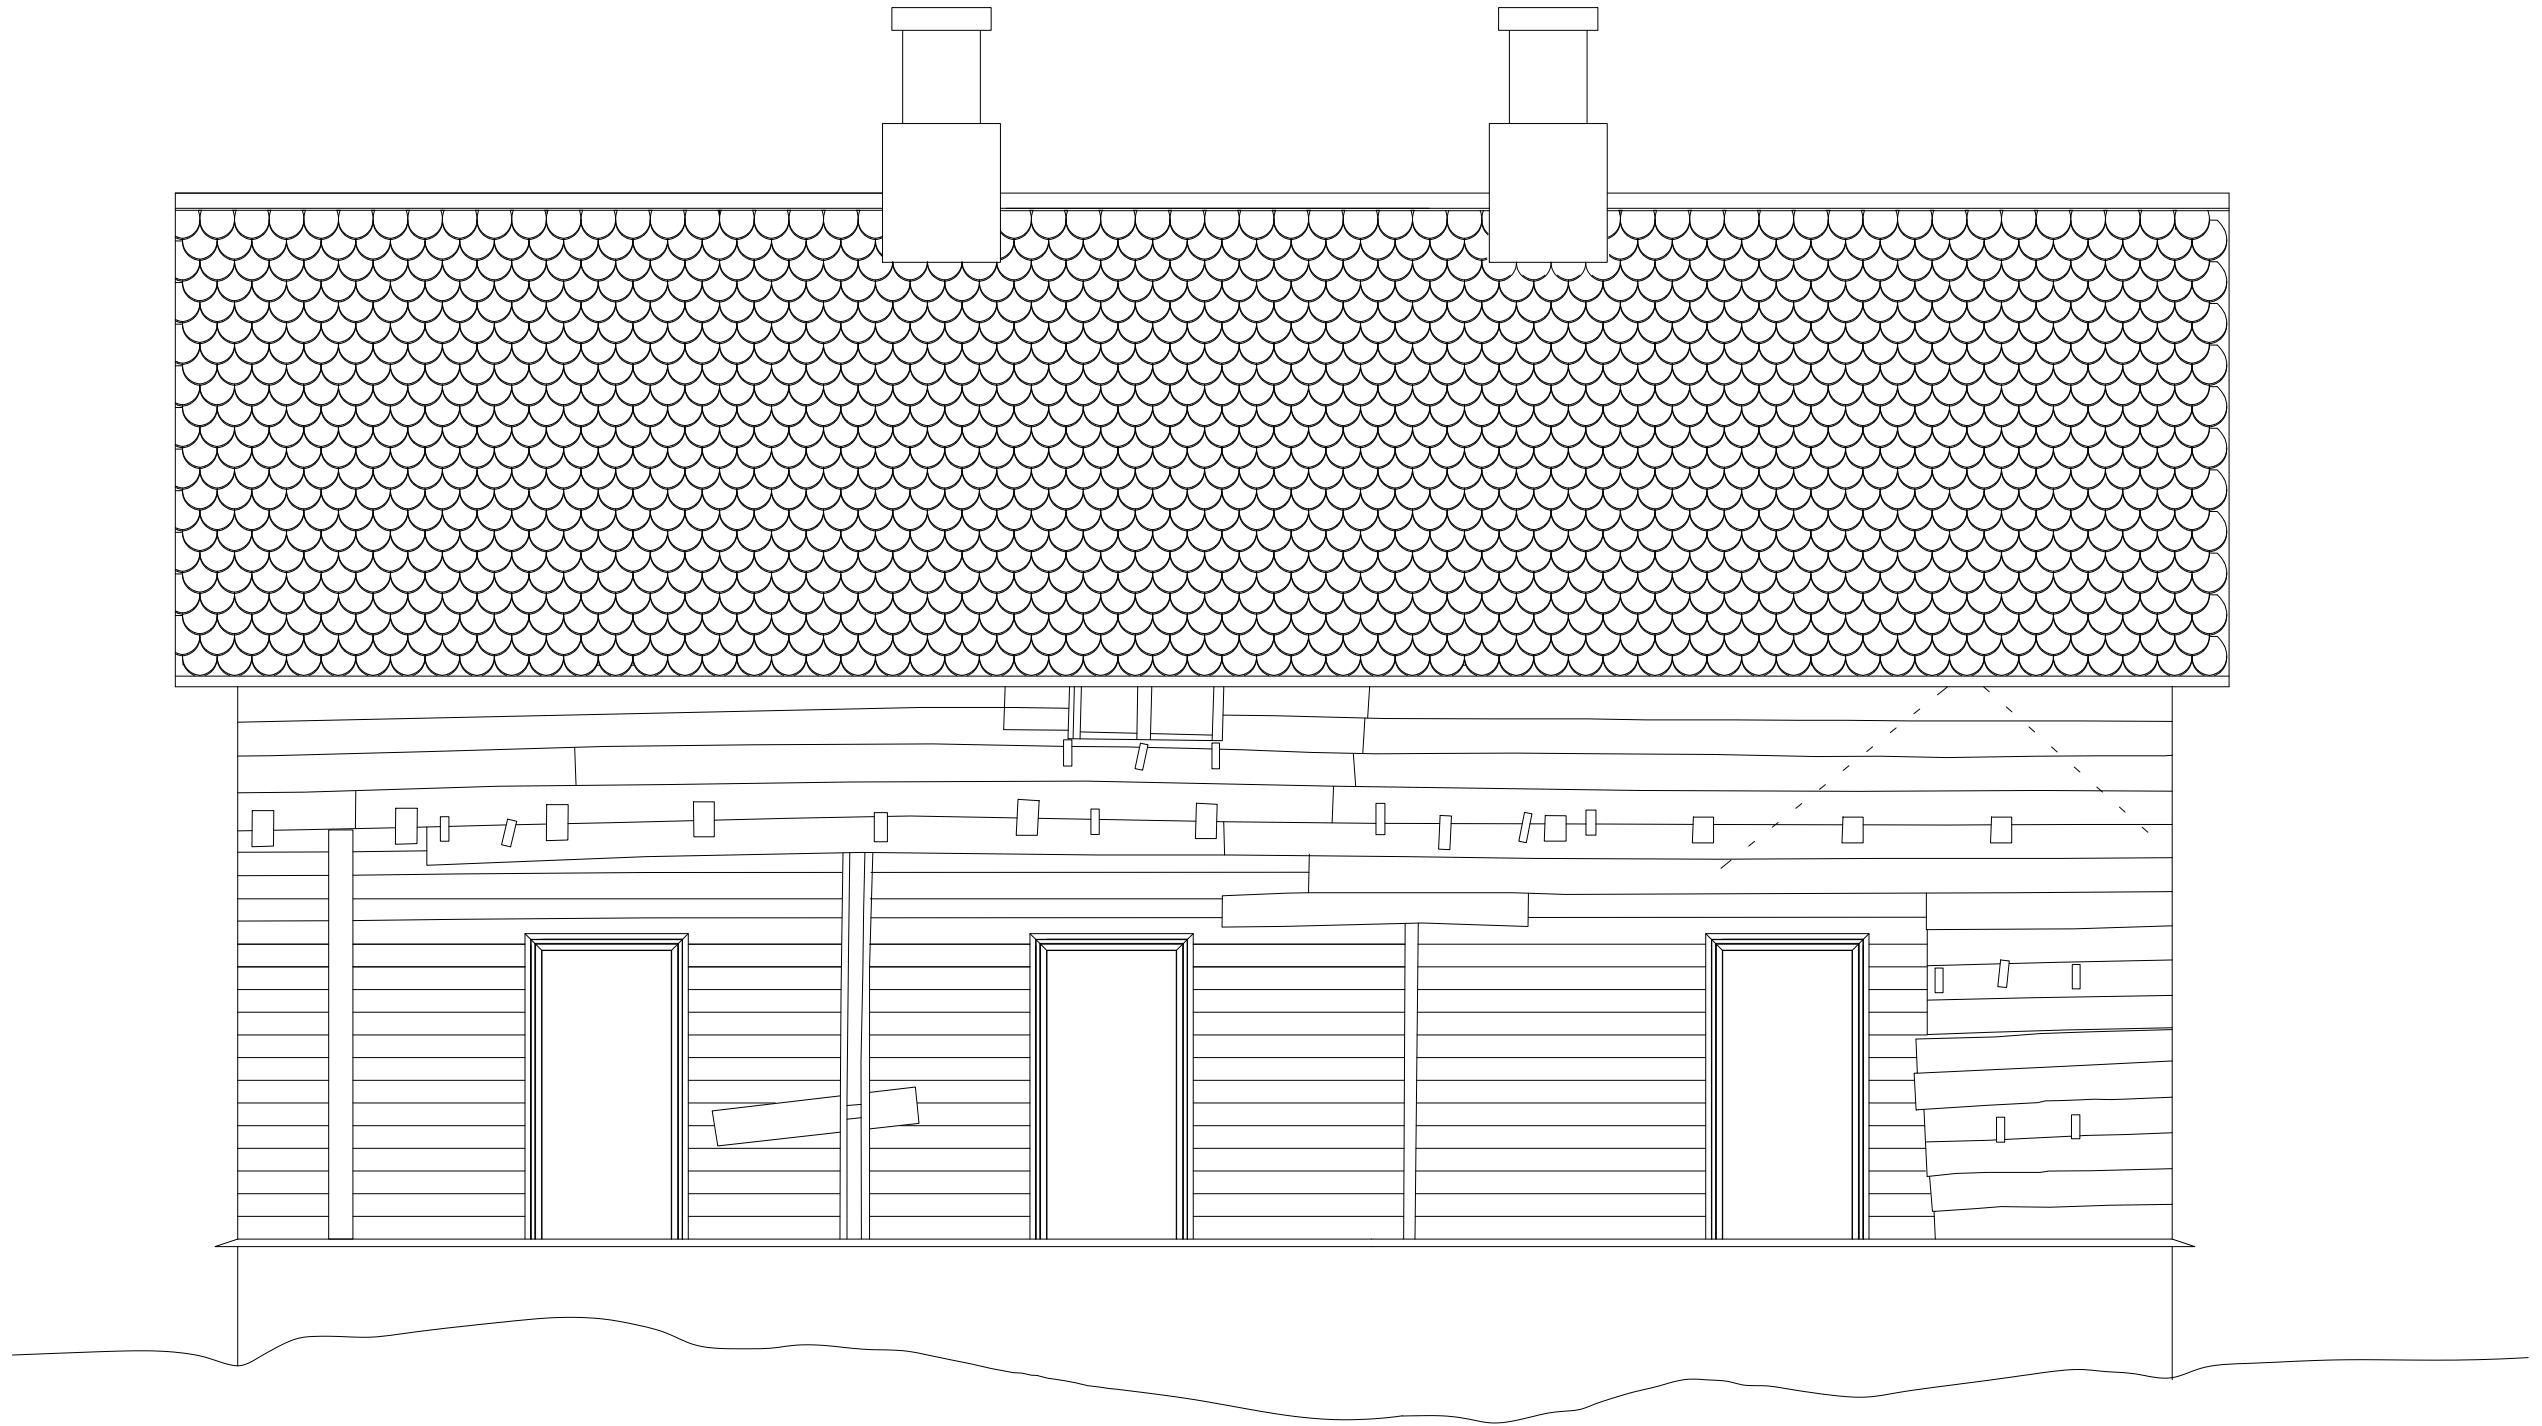
Art Opmåling  
Emne Oppstalt Øst  
Mål 1:50

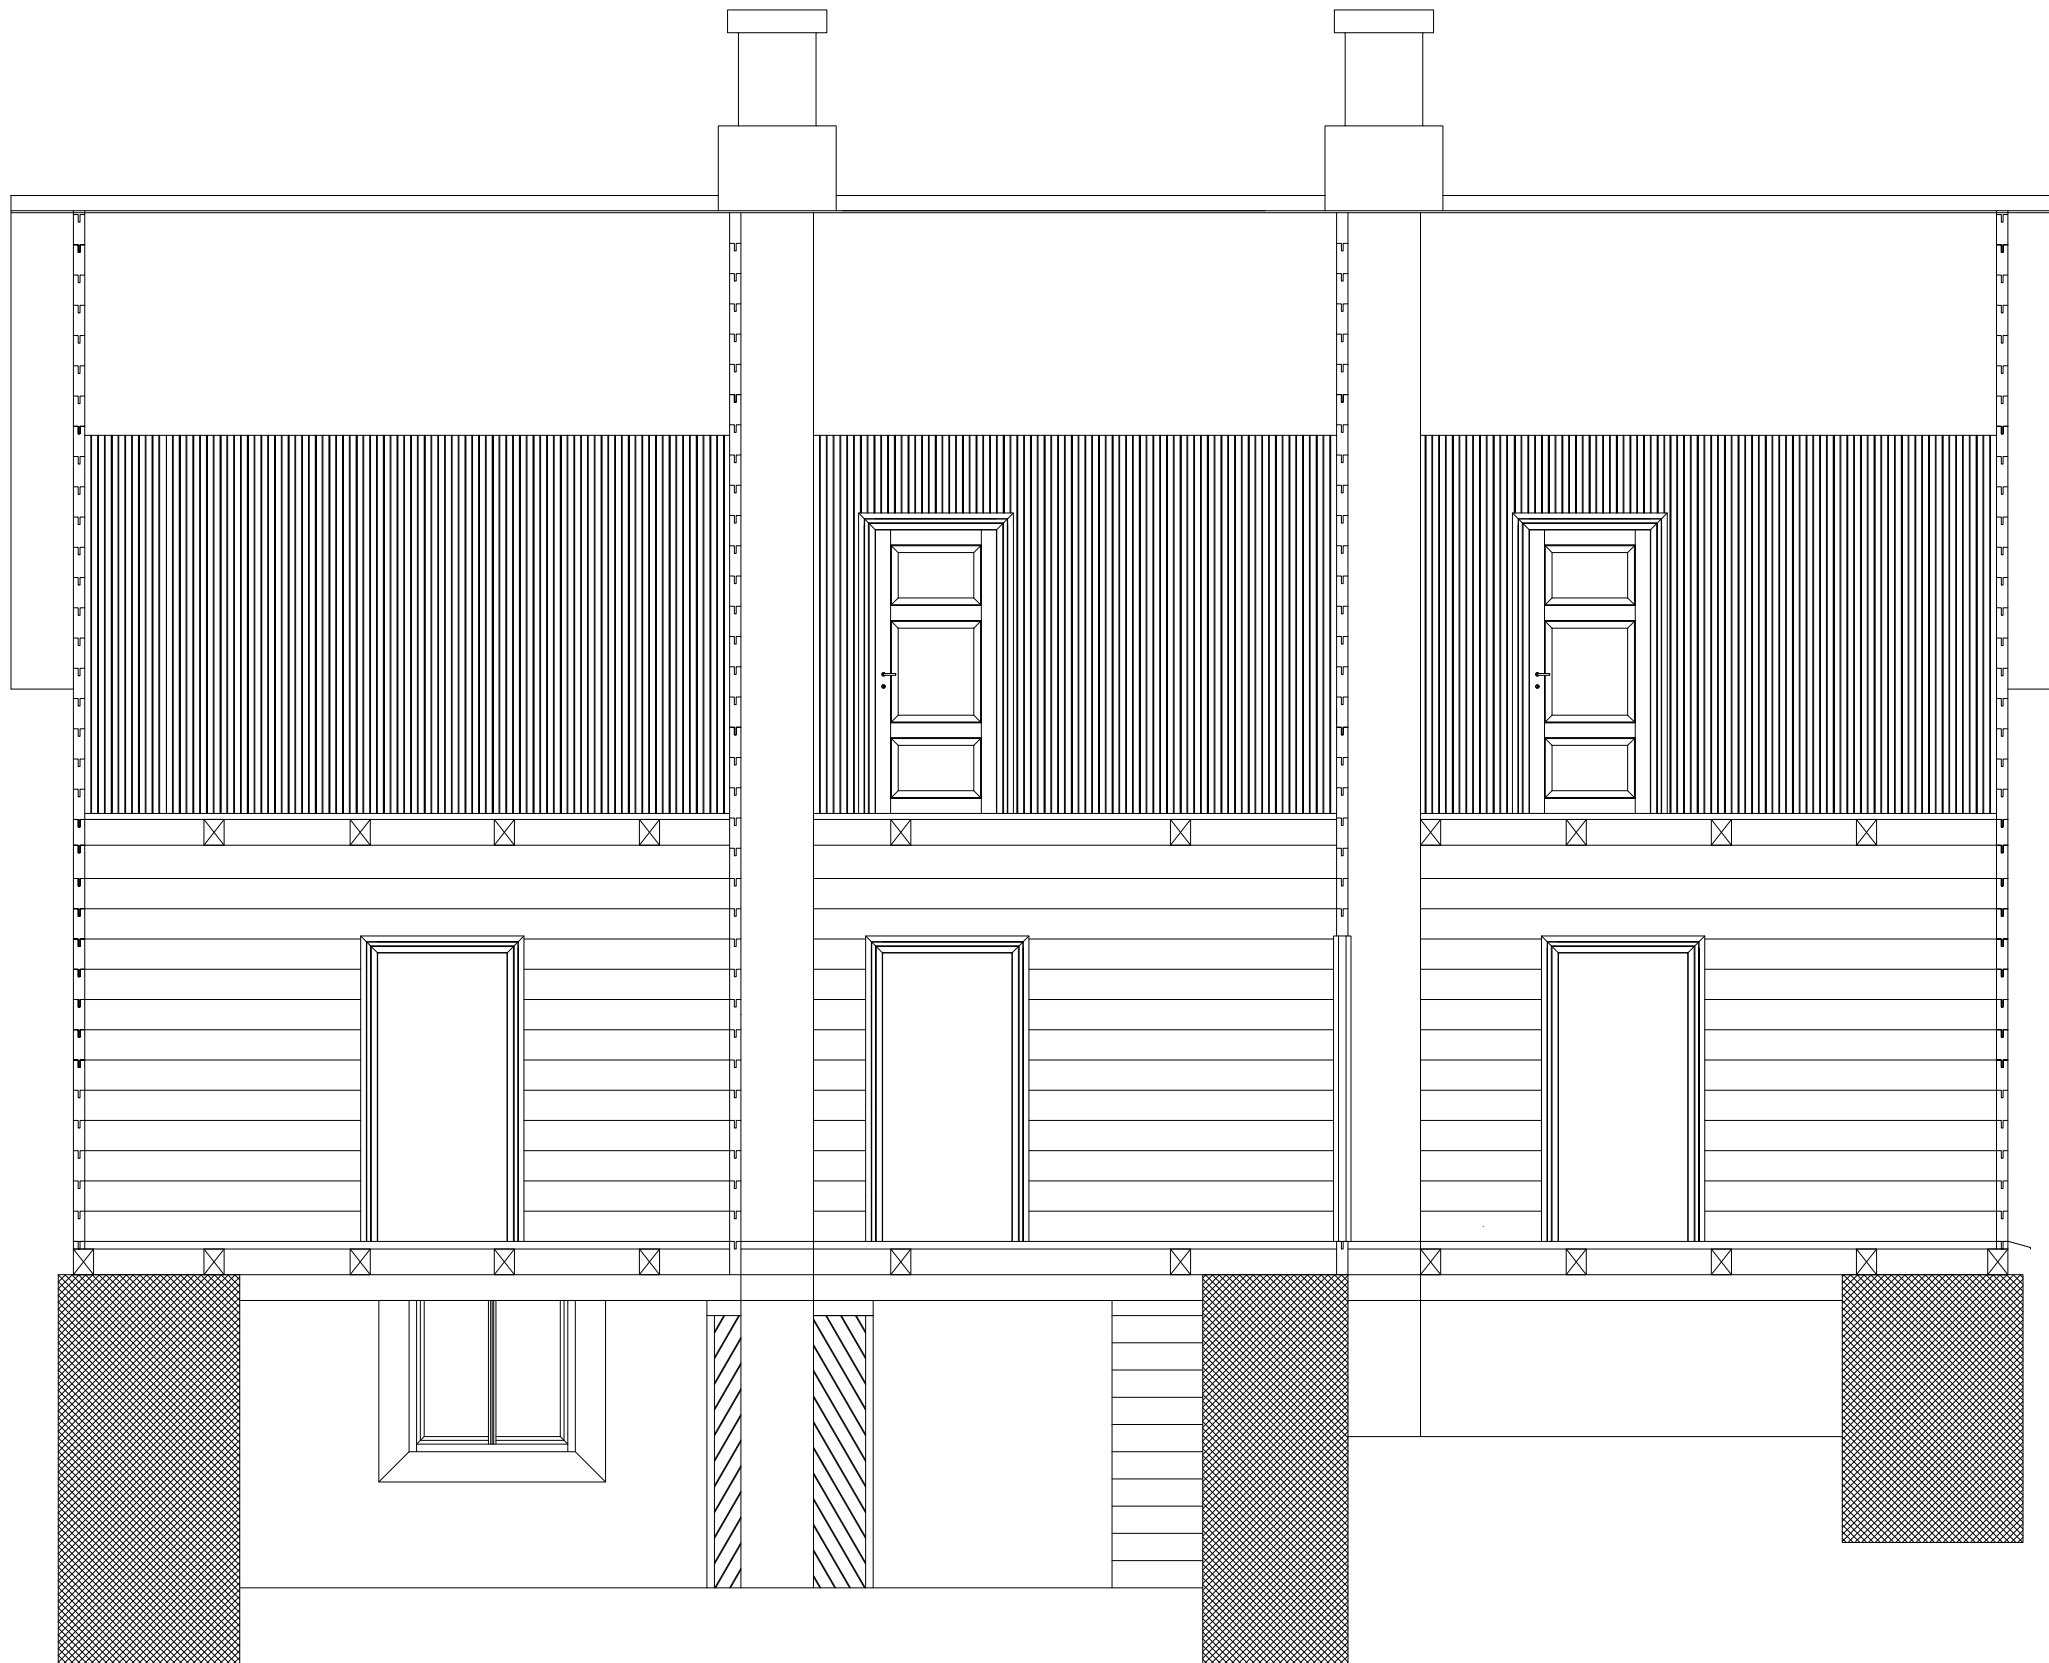
Art Opmåling  
Emne Lengdesnit  
Mål 1:50

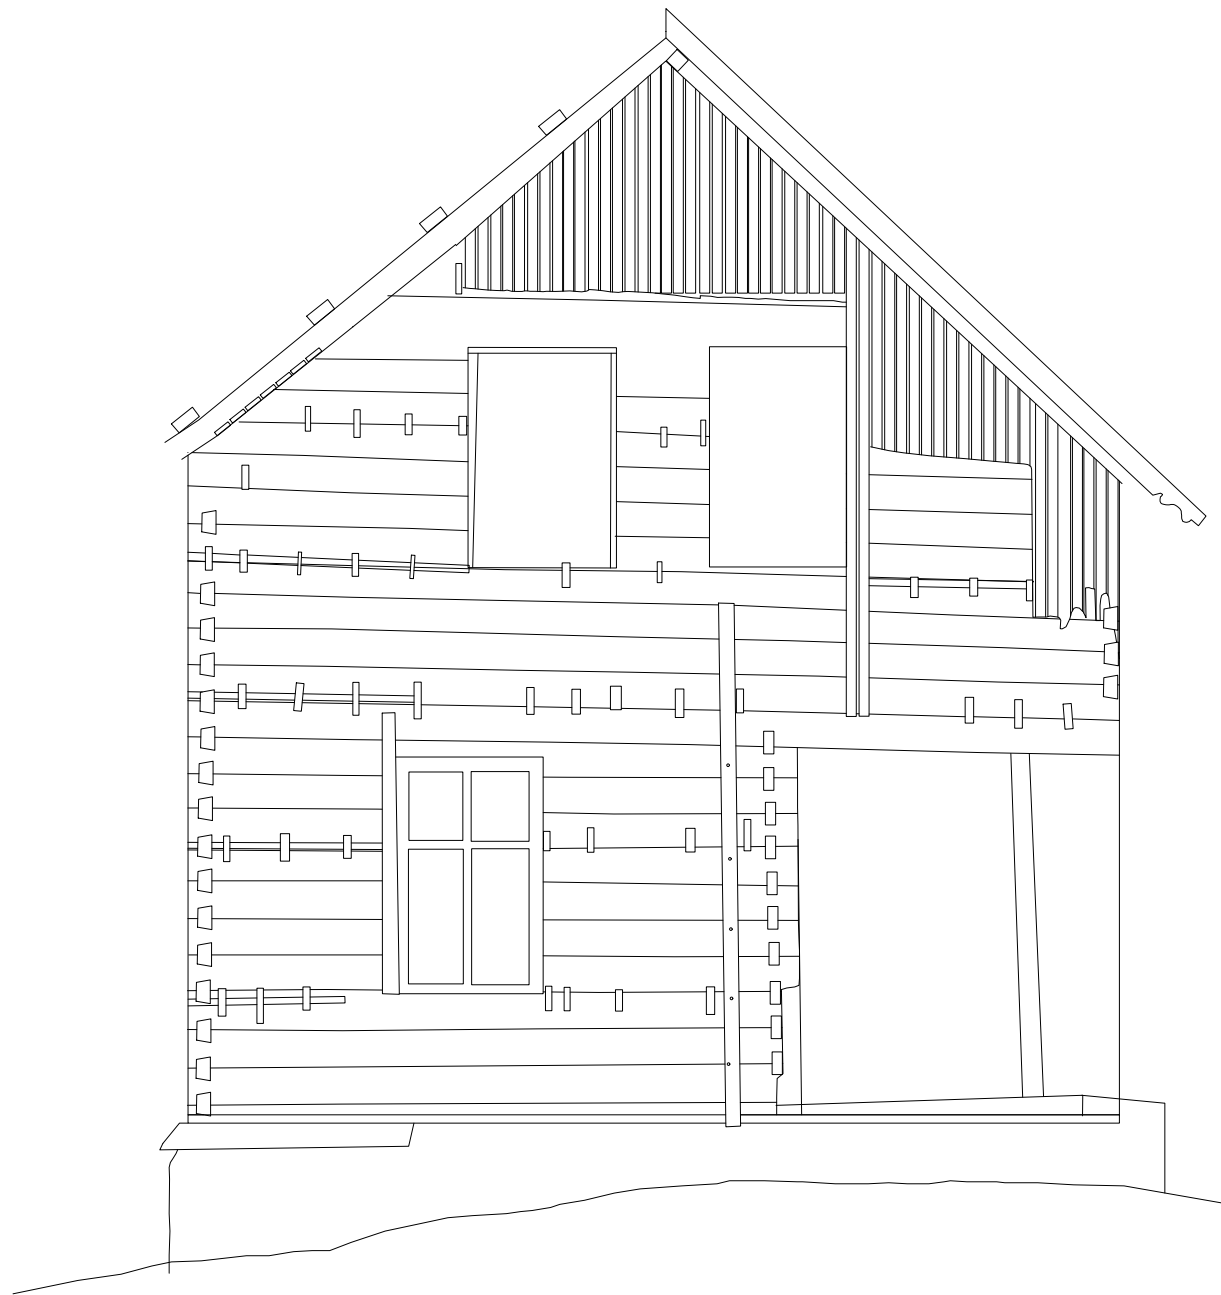
Art Opmåling  
Emne Opstalt Vest  
Mål 1:50
