# OPPMÅLINGSTEGNINGER

Amalie Bernhardine Storli

*Kulturarv, Transformation og Restaurering*

Bygning Toralfhuset  
Adresse Kårøya  
Røst  
Årstal 1900

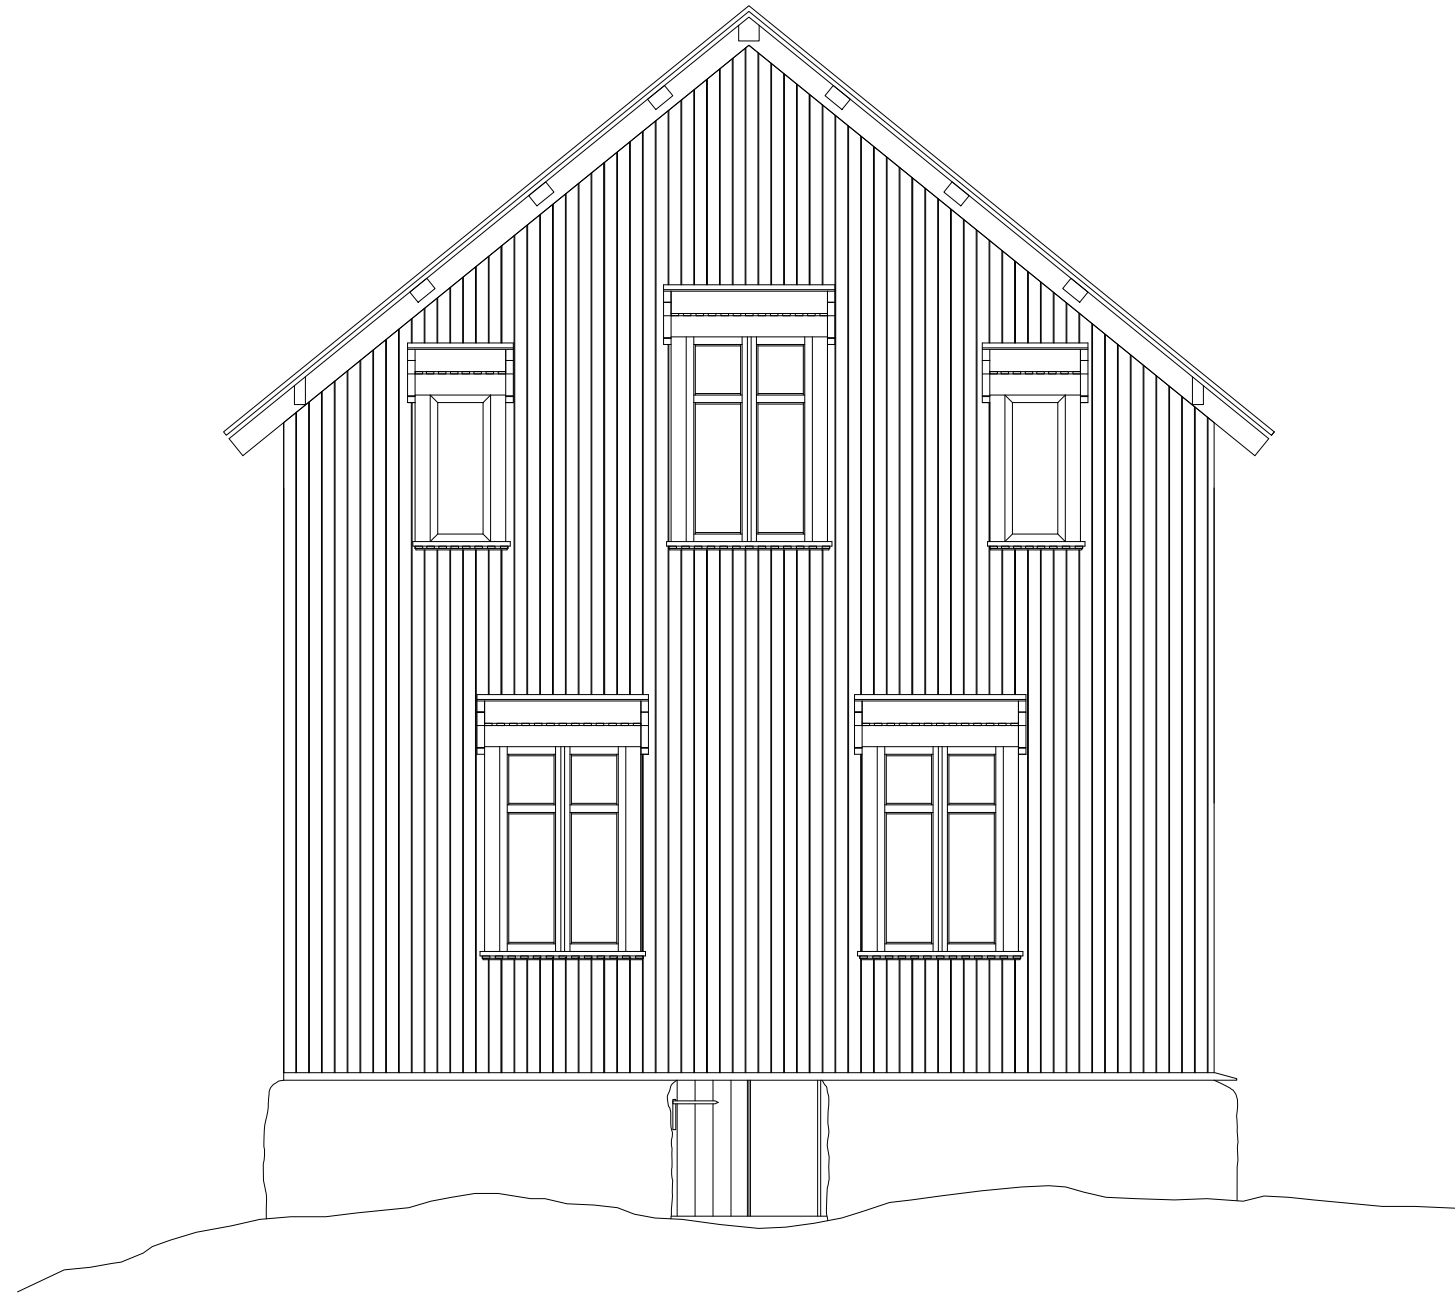
Art Opmåling  
Emne Opstalt Øst  
Mål 1:50

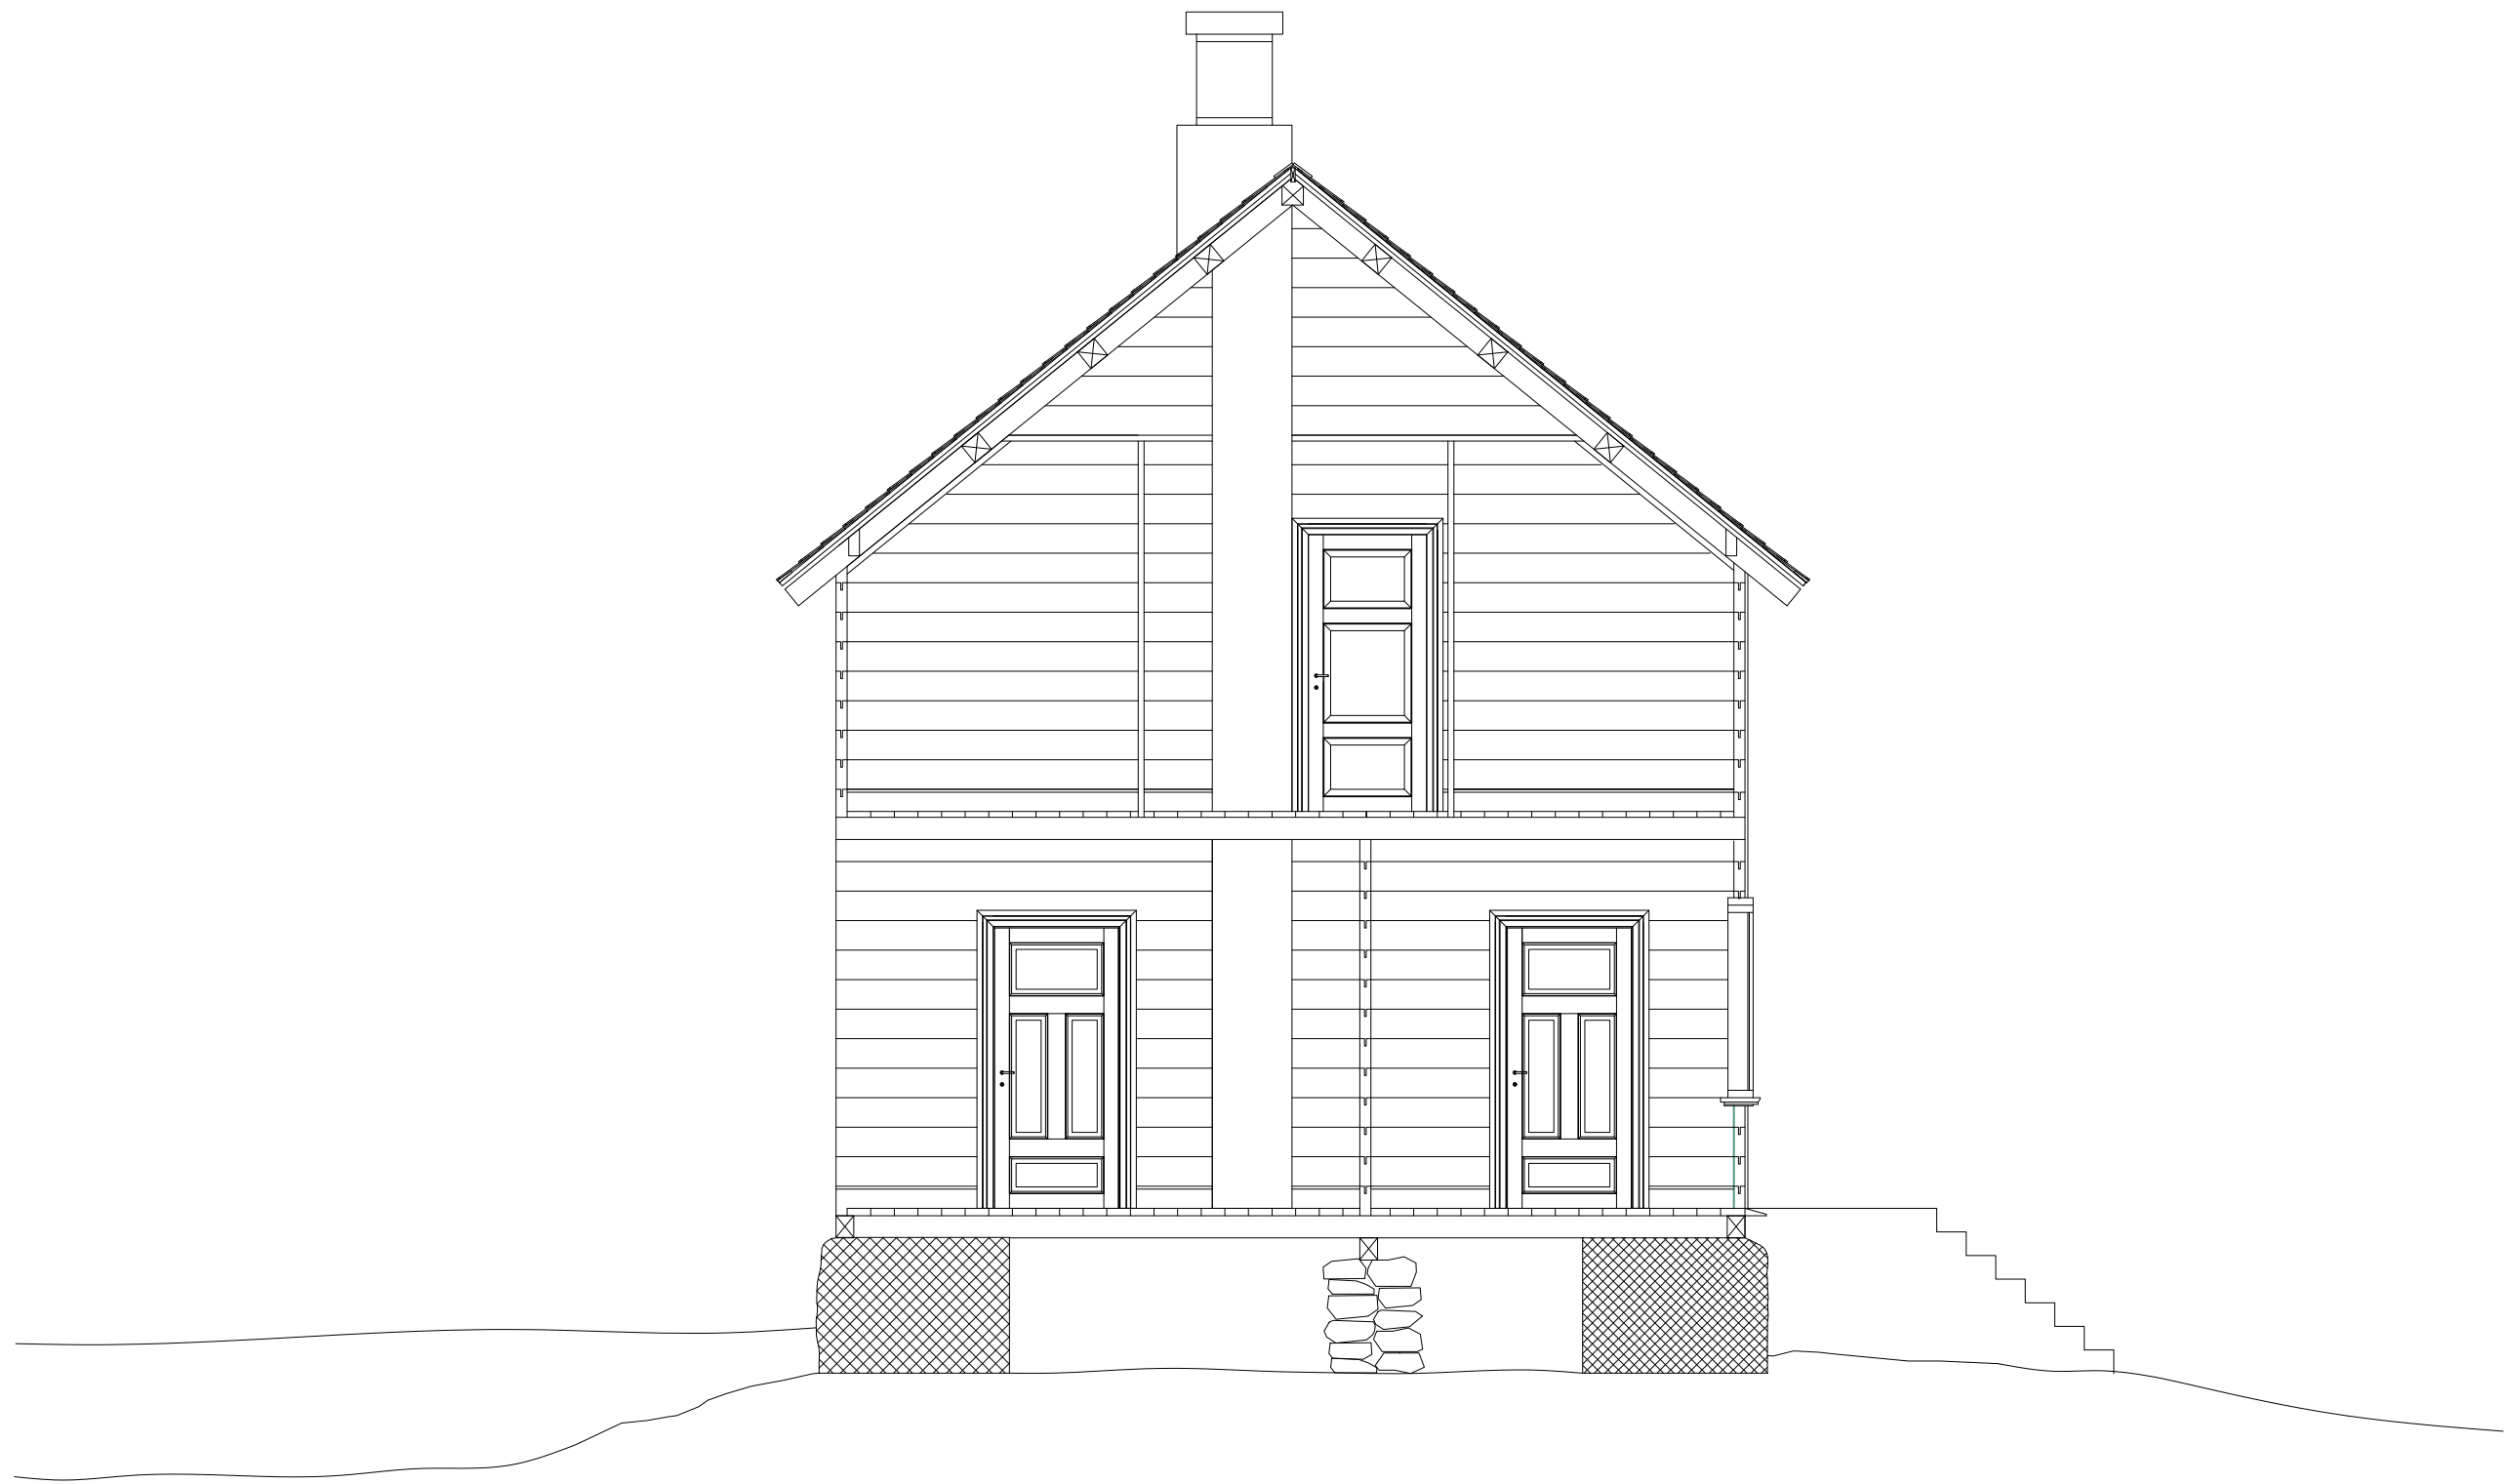
Art Opmåling  
Emne Tverrsnit  
Mål 1:50

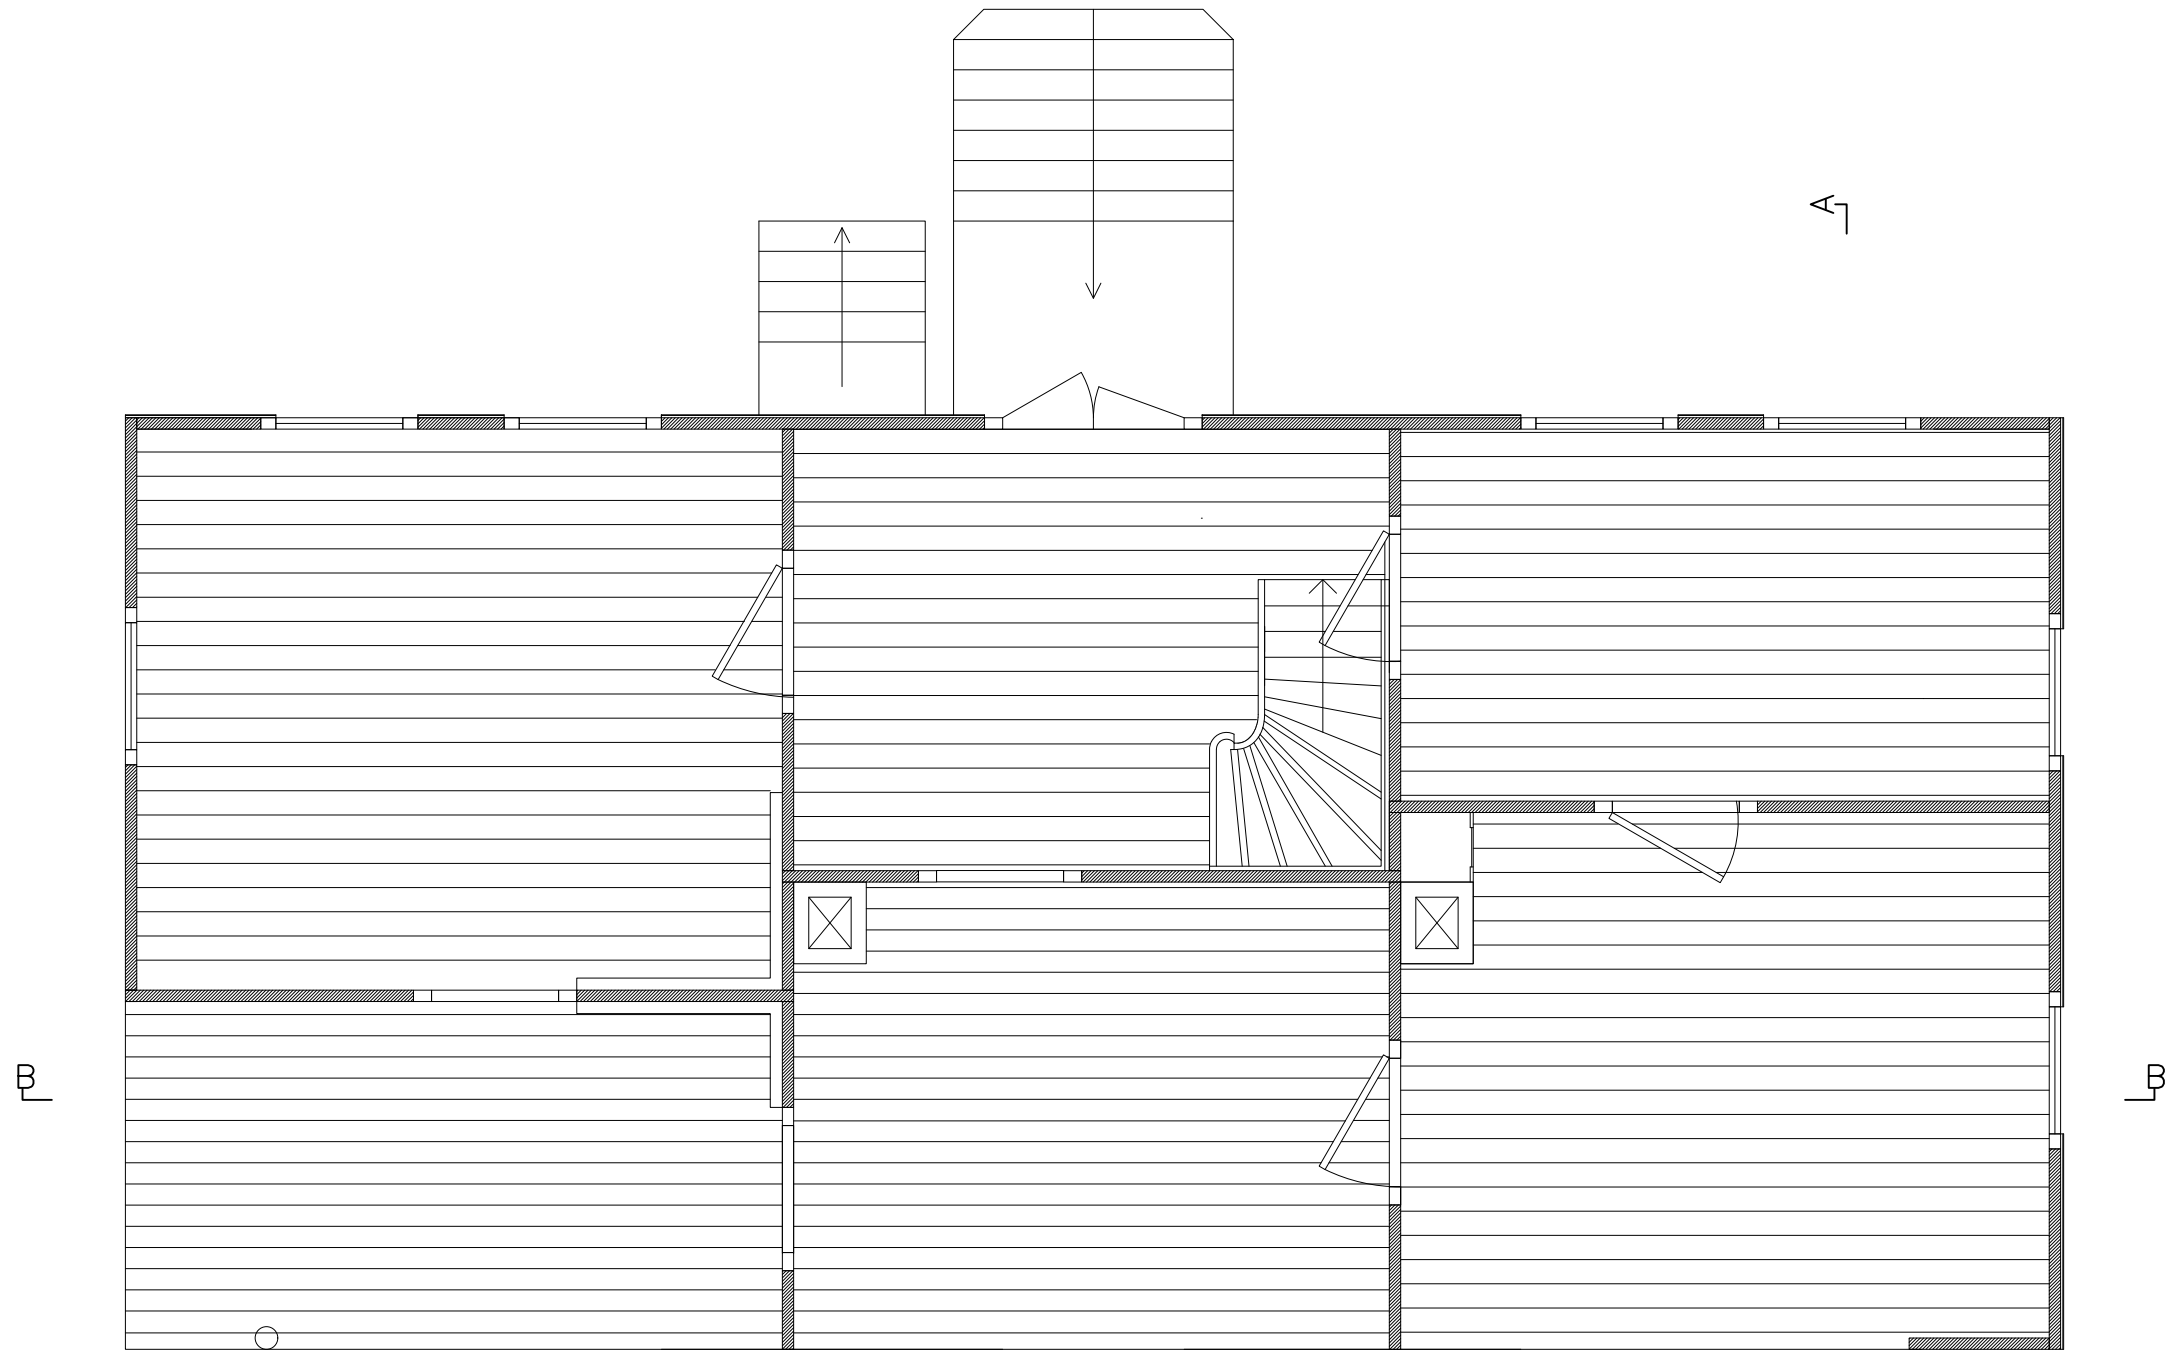
Art Opmåling  
 Emne Stueetage  
 Mål 1:50

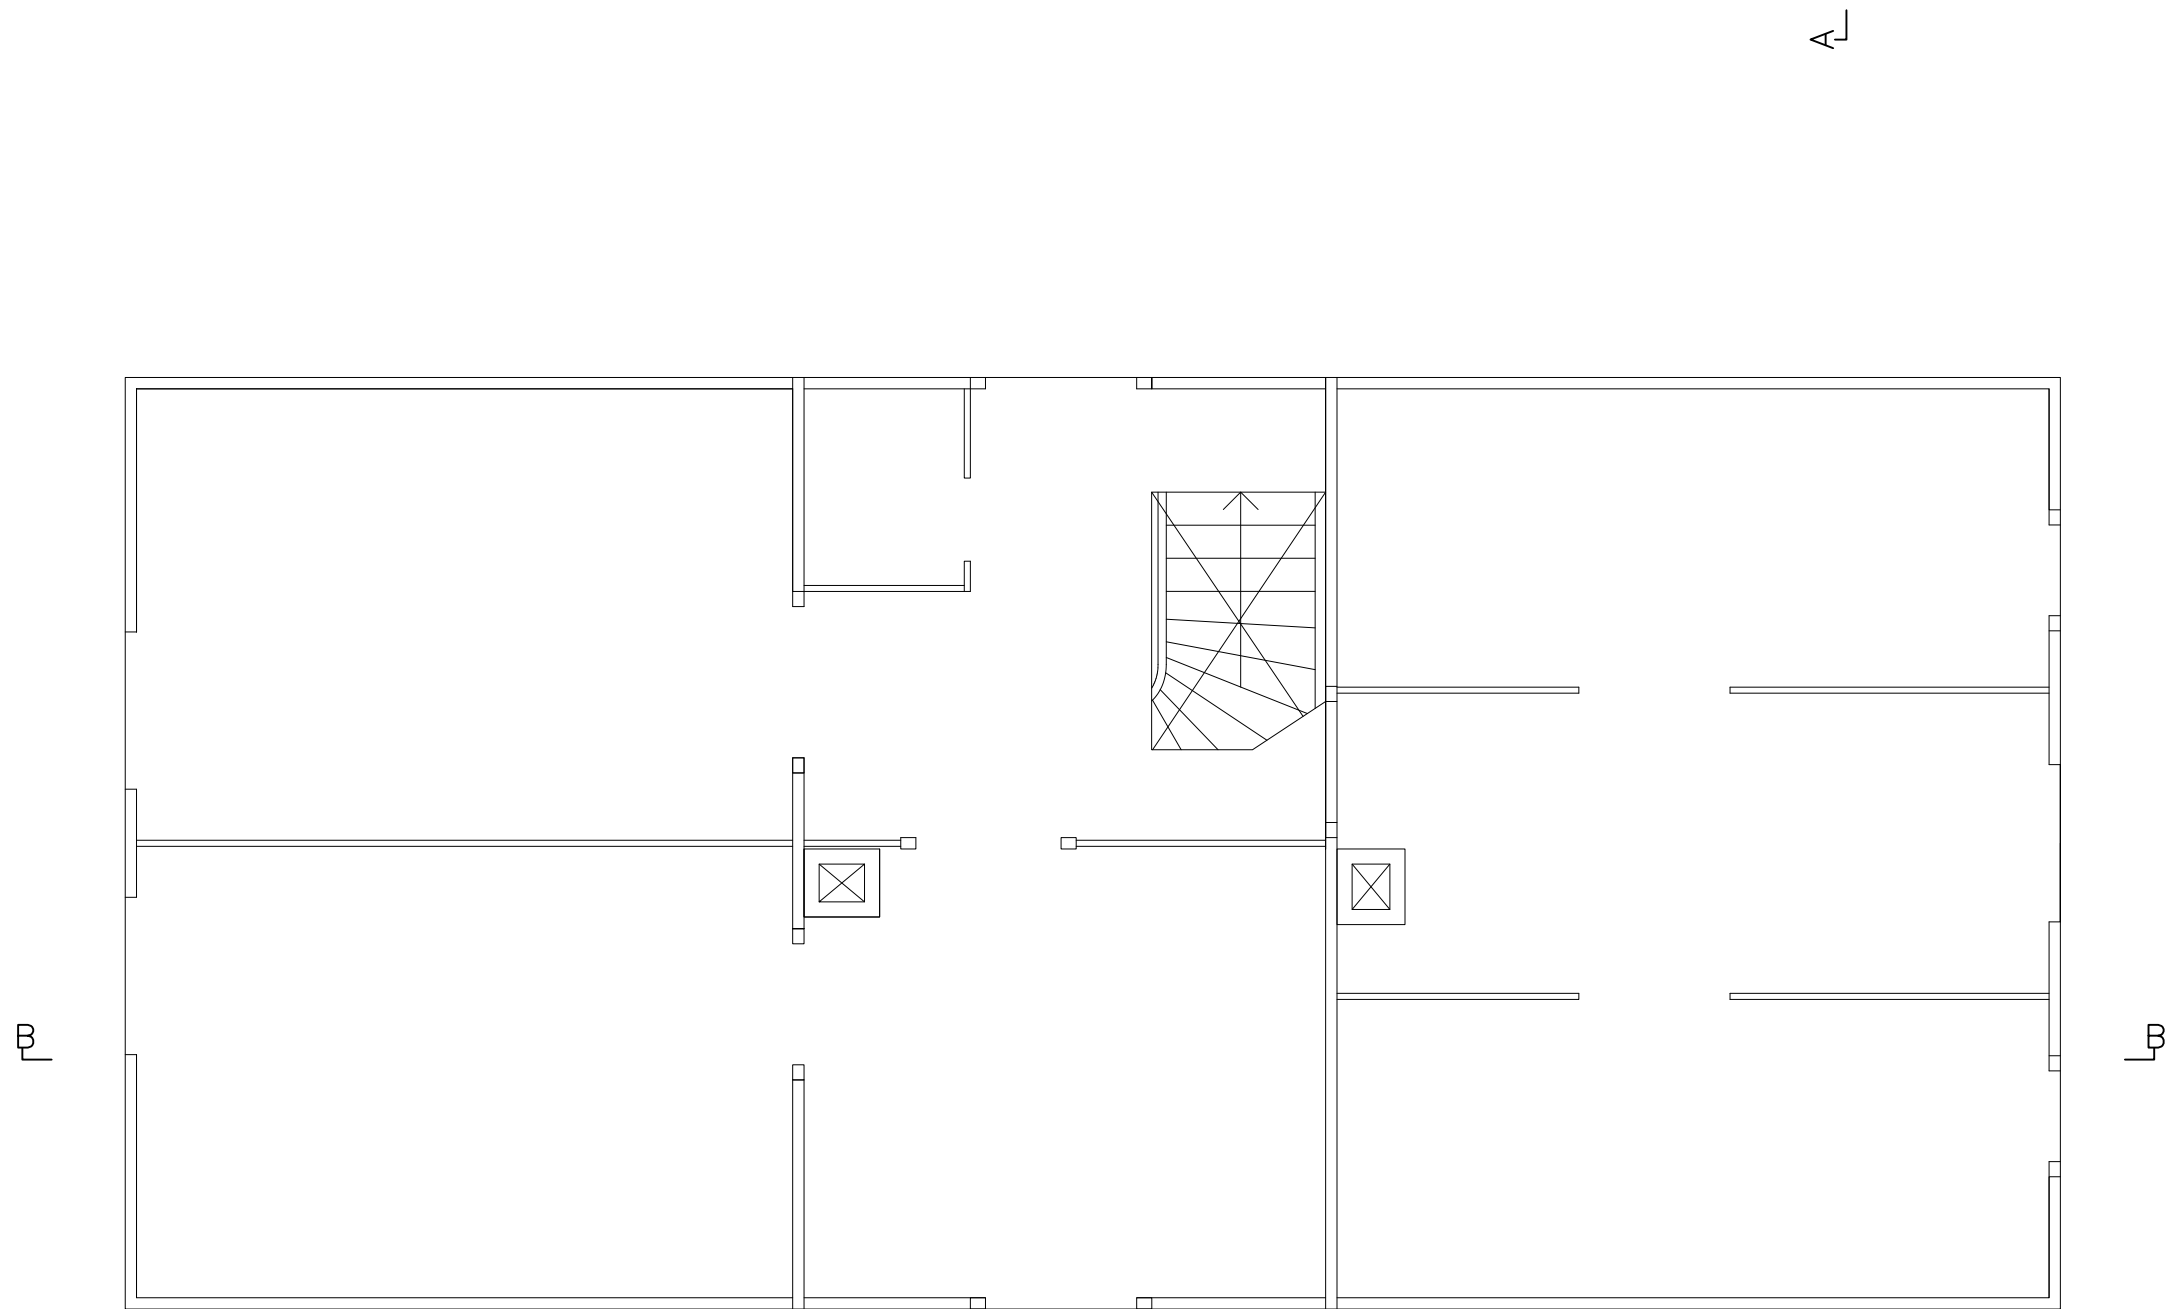
Art Opmåling  
 Emne Loft  
 Mål 1:50

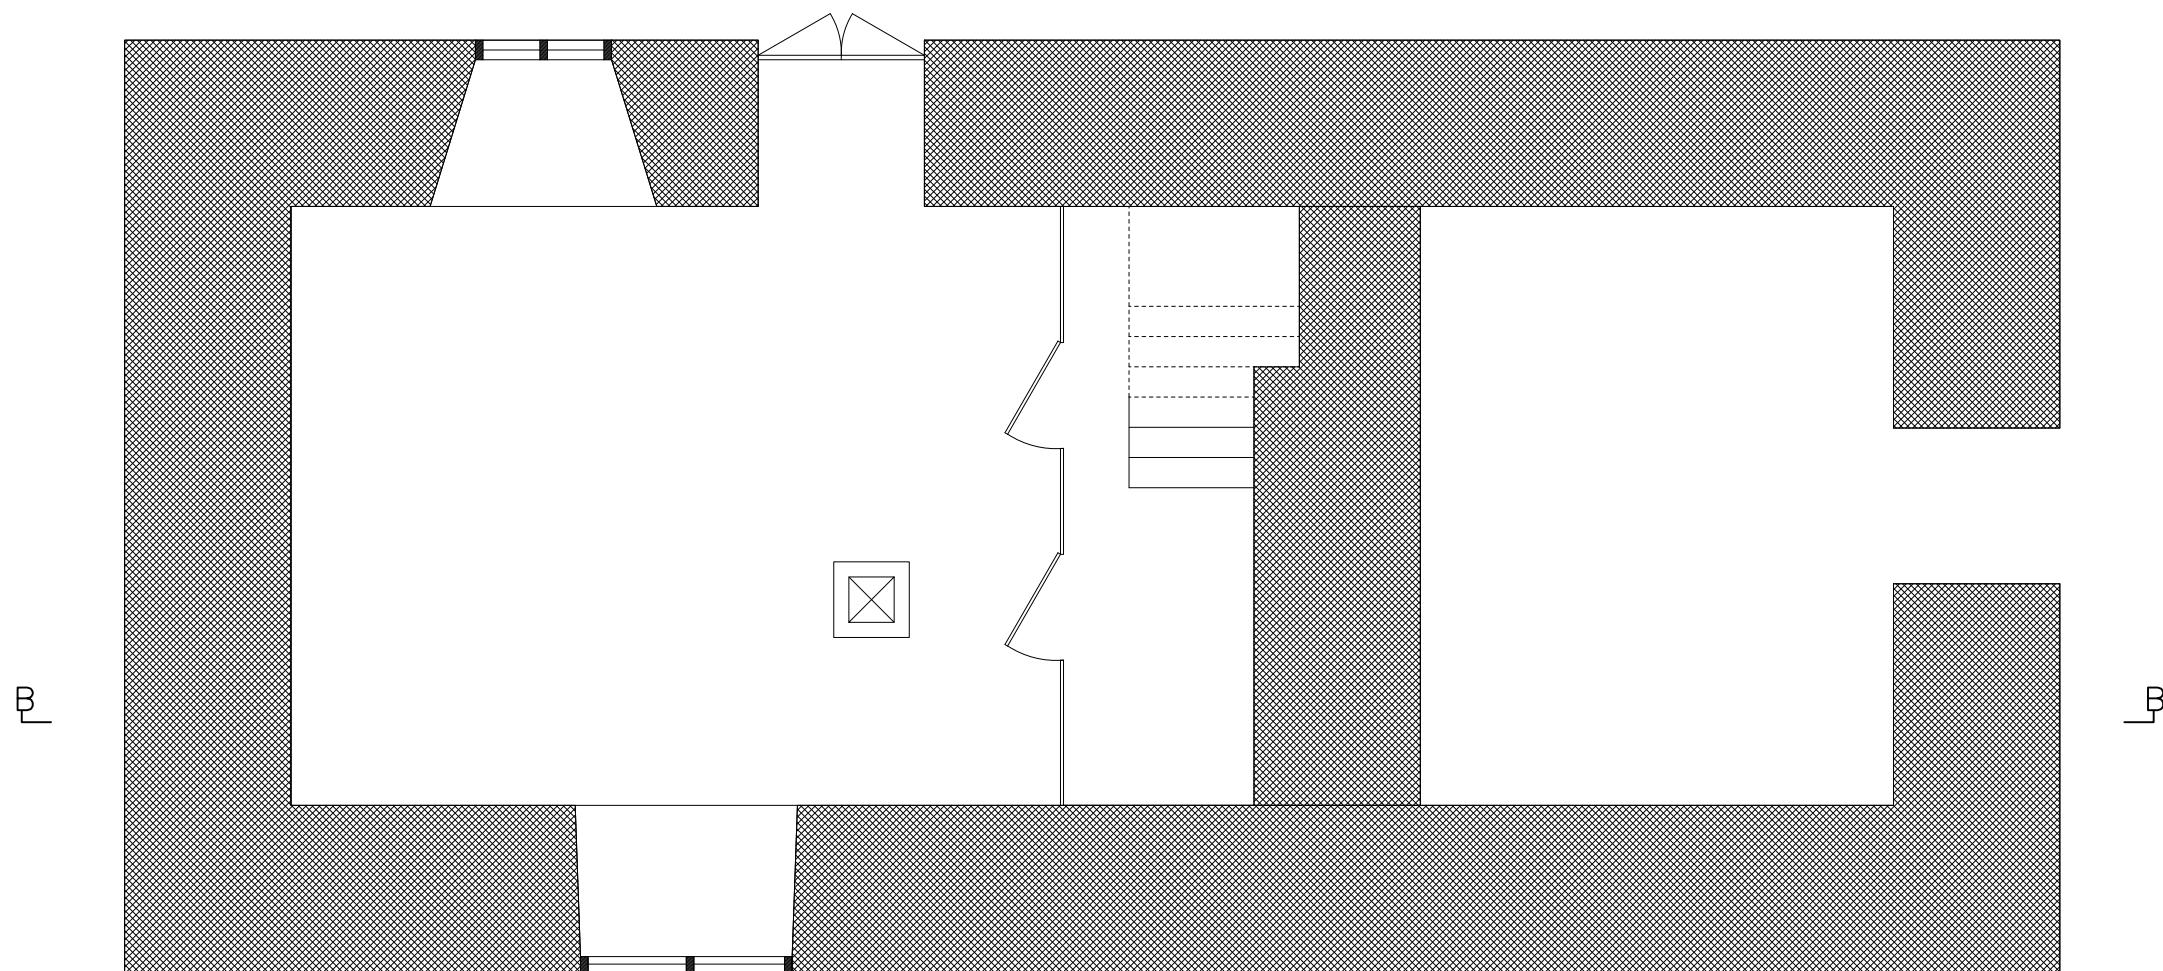
Art Opmåling  
 Emne Kjeller  
 Mål 1:50
